| Empresa: | CORONA | Solicitante: | SAMANTHA RIQUELME | Código QR: | VHSA-0135 | N. Orden: | KAUF1744 | Fecha: | 28/06/2025 |
| Equipo: | TOYOTA | Modelo: | 8FG45 | Serie: | 20100 | Ubicación: | AGENCIA VHSA | Horómetro: | 10,304 HRS |

***“REVISIÓN Y REPARACIÓN DE MONTACARGAS, SE QUEDARON ABIERTAS LAS CUCHILLAS”***

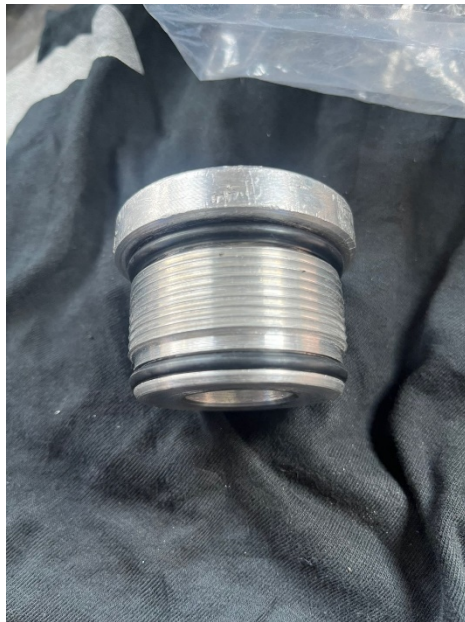
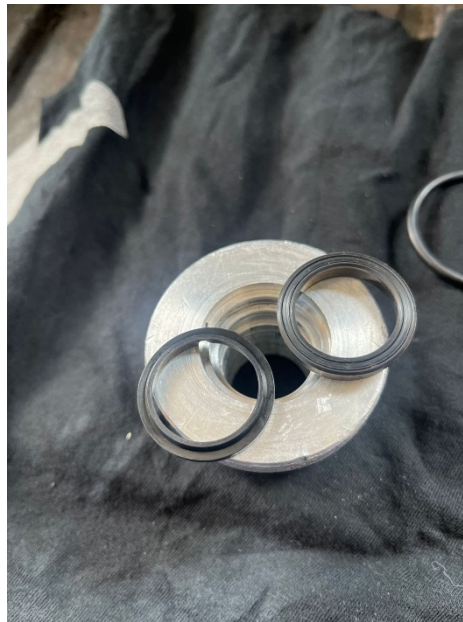
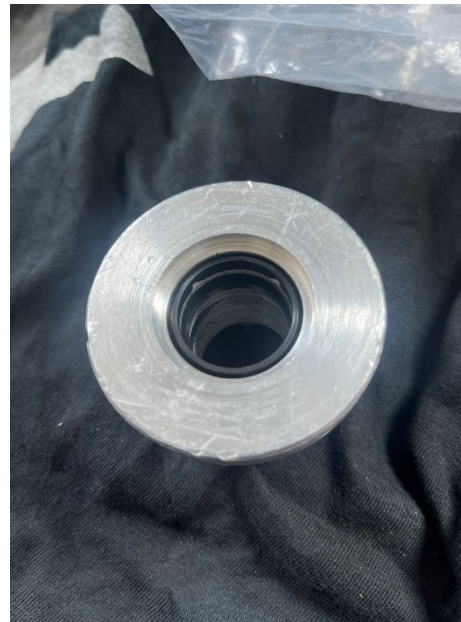
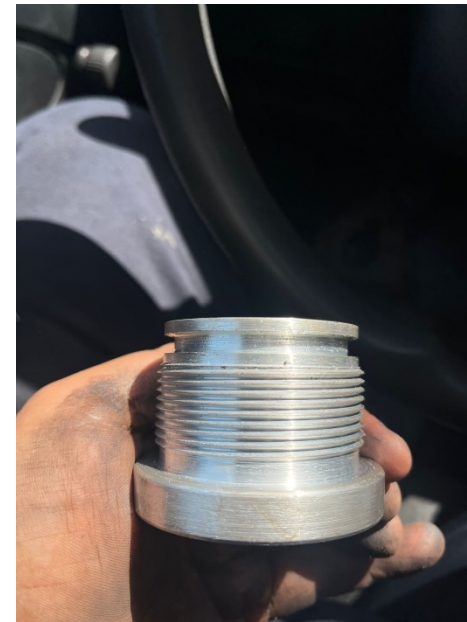
**\*SE REEMPLAZAN SELLOS DEL CILINDRO ADITAMENTO (2)**

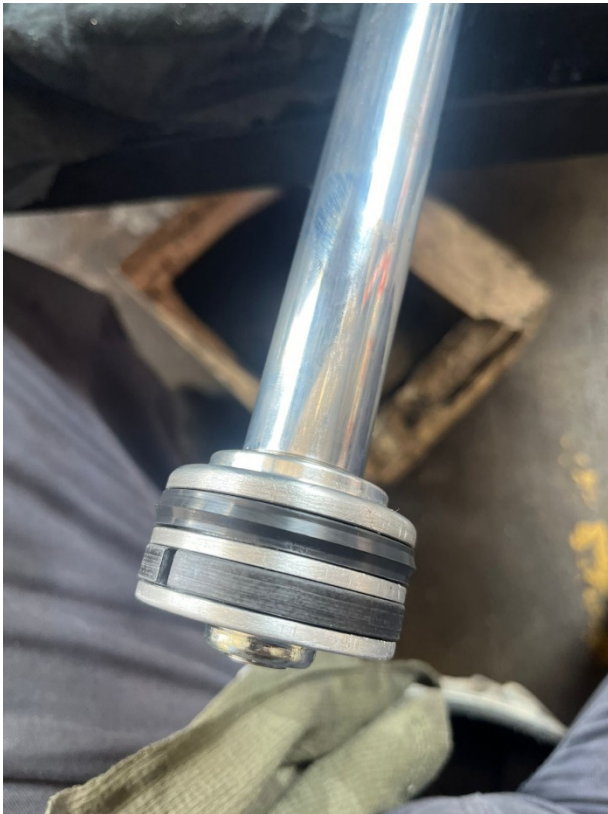
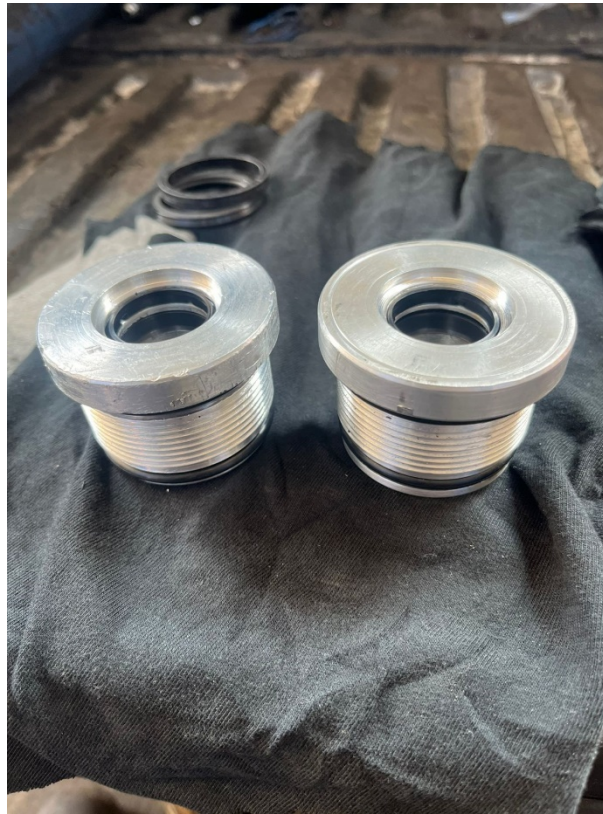
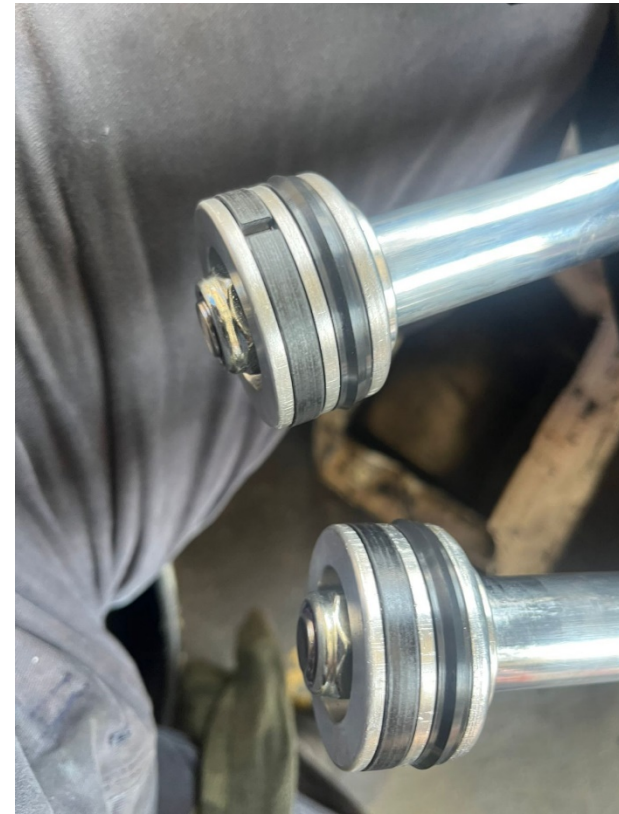
## \*FABRICACIÓN DE TAPAS Y ROSCAS DE LOS CILINDROS DEL ADITAMENTO

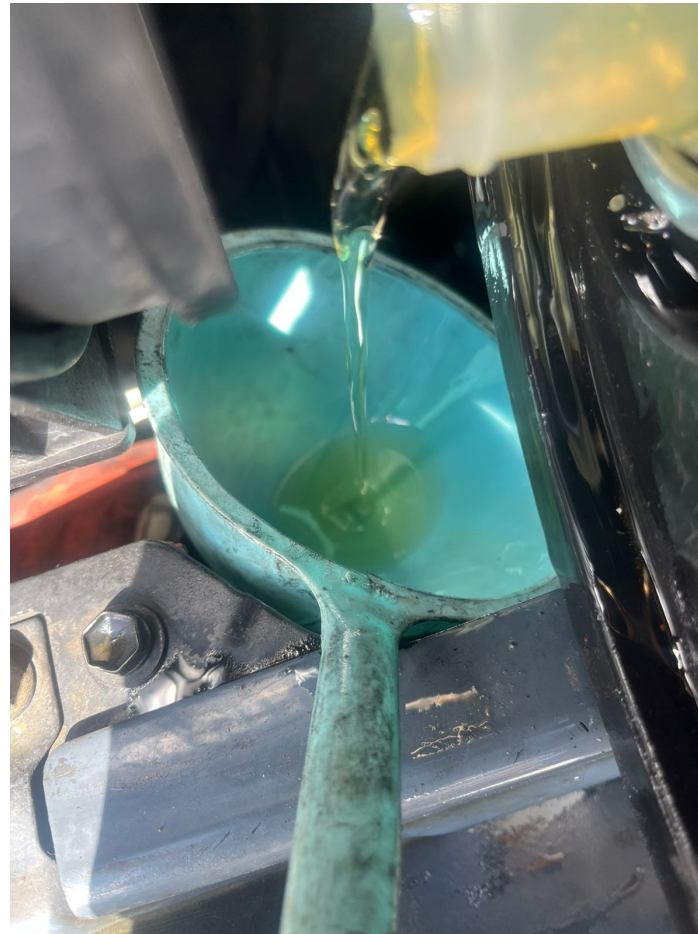
**\*SUMINISTRO DE ACEITE HIDRÁULICO (35 LTS)**

- REQUIERE REEMPLAZO DE VALVULA DE ADITAMEBNTO
- REQUIERE REEMPLAZO DE 4 TUERCAS DEL QUE AJUSTA LOS CILINDROS
