| <b>Empresa:</b> | GENERAL CARRIERS | <b>Solicitante:</b> | | <b>Código QR:</b> | VHSA-0313 | <b>N. Orden:</b> | KAUF1895 | <b>Fecha:</b> | 01/07/2025 |
| <b>Equipo:</b> | TOYOTA | <b>Modelo:</b> | 8FGU18 | <b>Serie:</b> | 61904 | <b>Ubicación:</b> | PARQUE LAS NUBES | <b>Horómetro:</b> | 12,033 HRS |

## ***"FUGA DE ACEITE DE TRANSMISIÓN"***

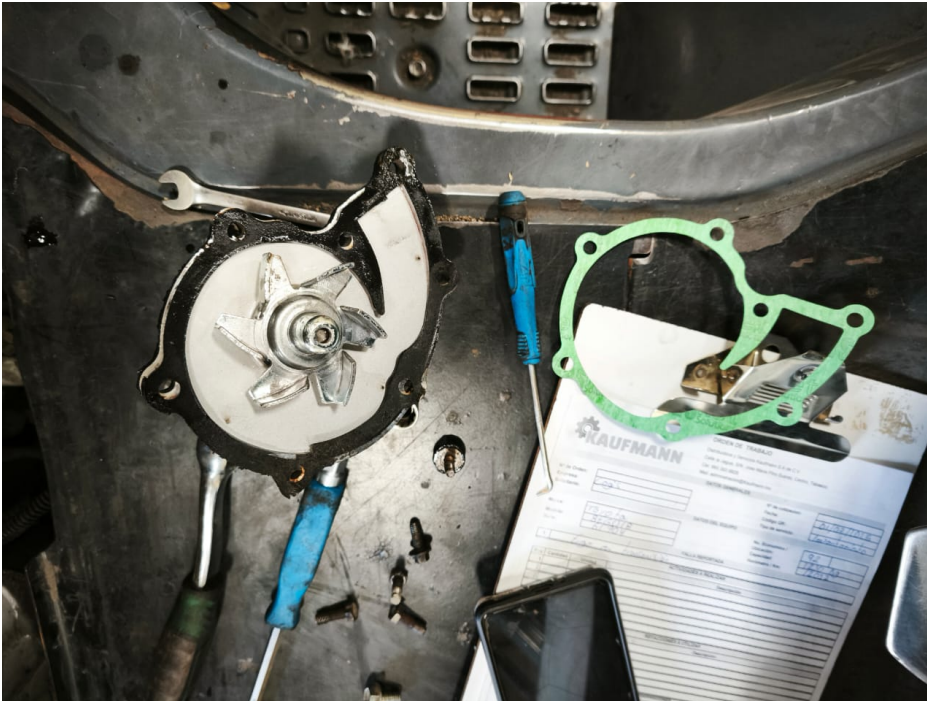
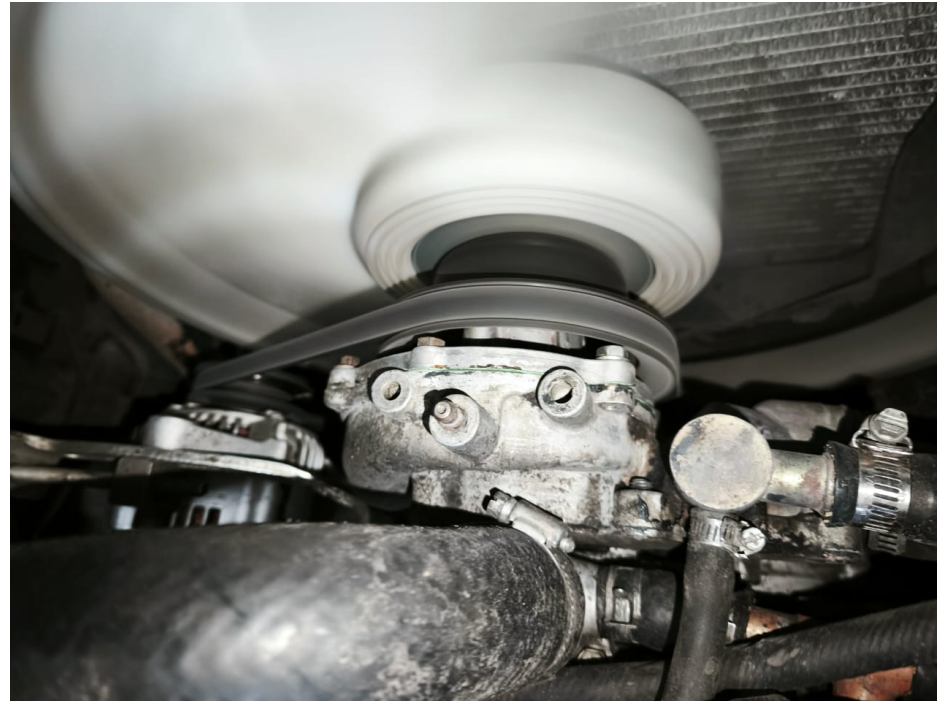
**\*REEMPLAZO DE JUNTA DE BOMBA DE AGUA**

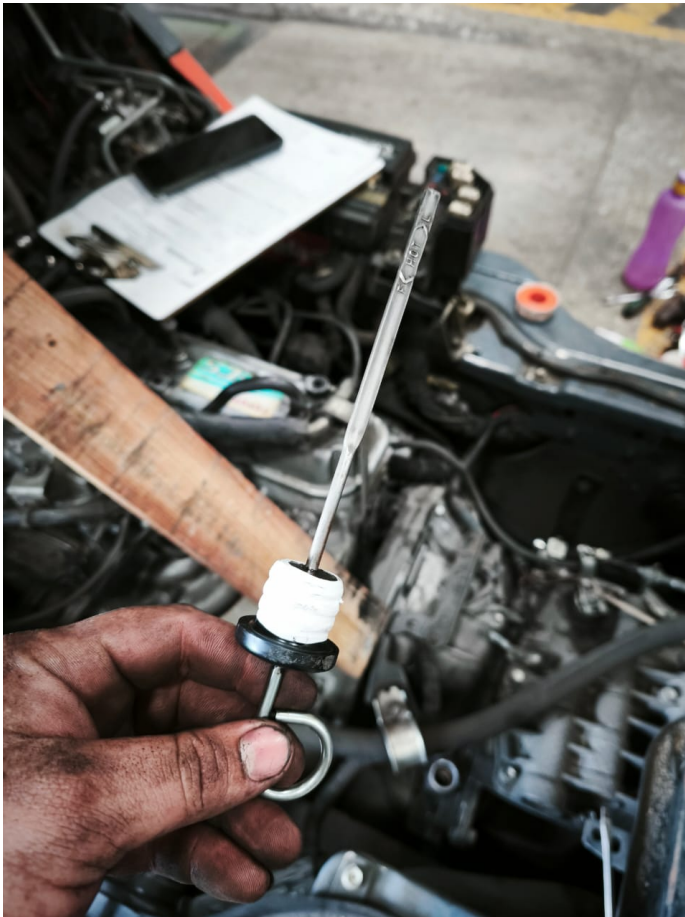
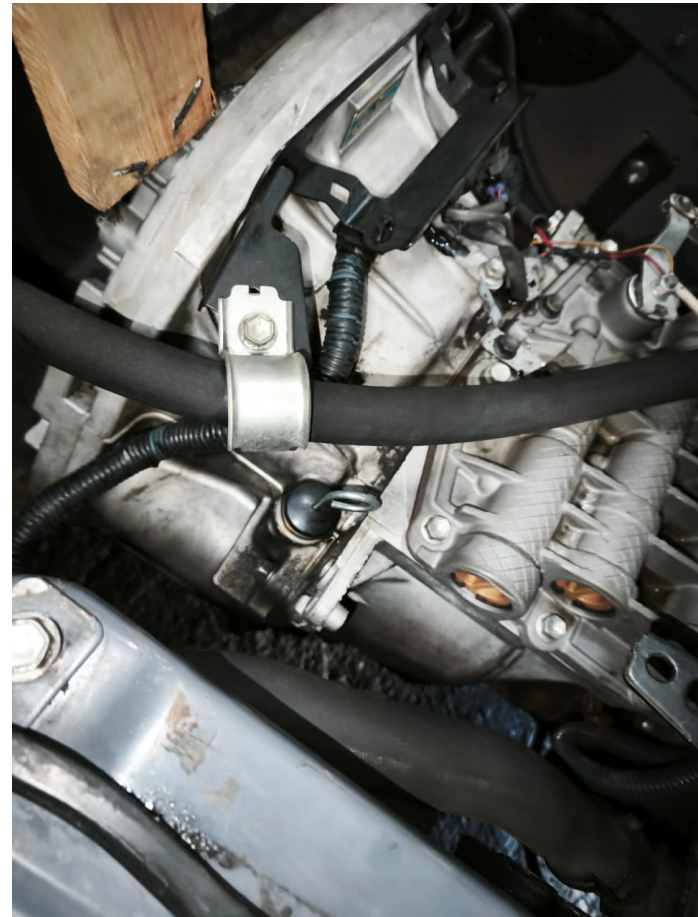
**\*SE COLOCA CINTA TEFLON EN BAYONETA**

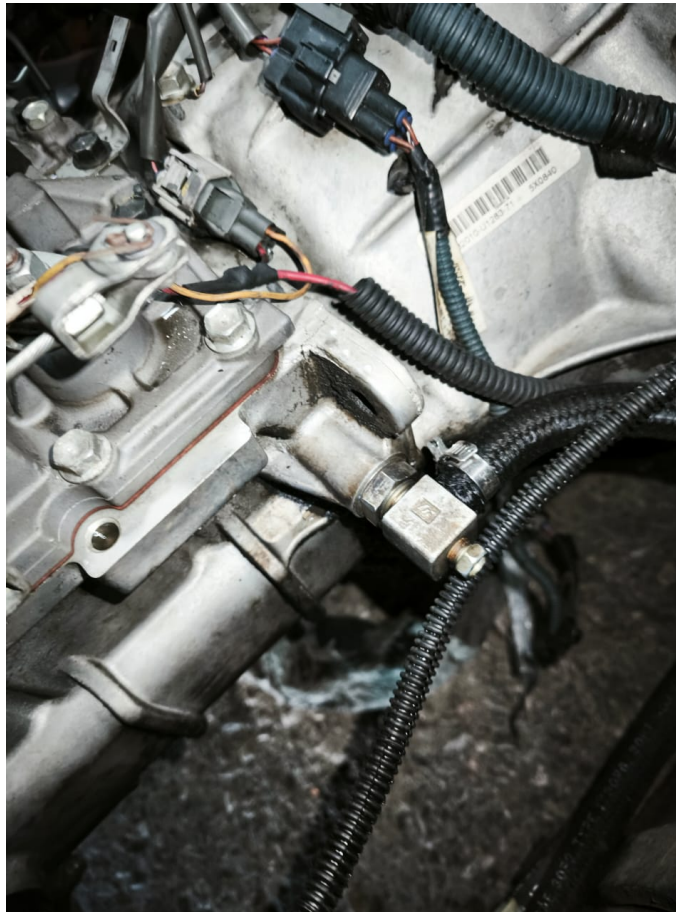
**\*SE CORRIGE FUGA DE ACEITE EN CONEXIÓN DE LA TRANSMISIÓN, SE CORTO UN TRAMO DAÑADO DE MANGUERA DE ENFRIADOR**

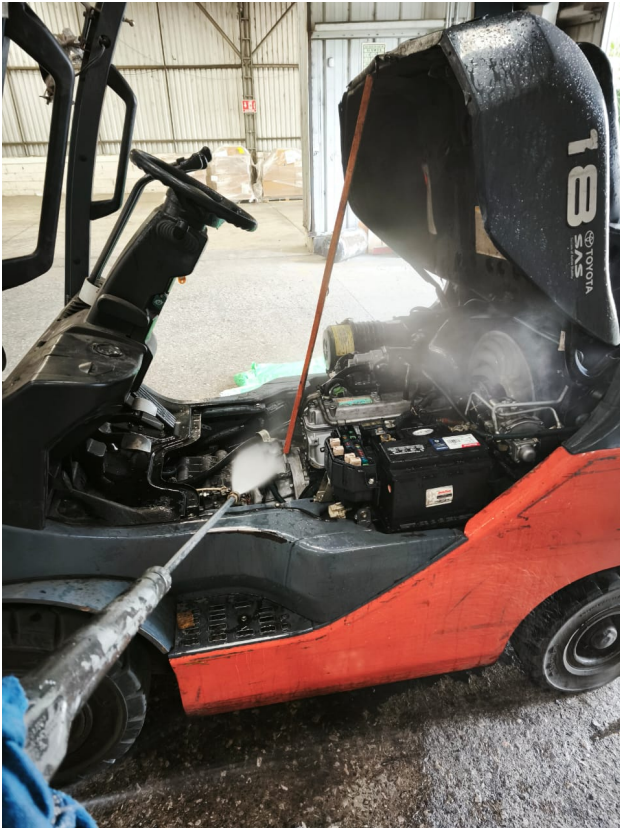
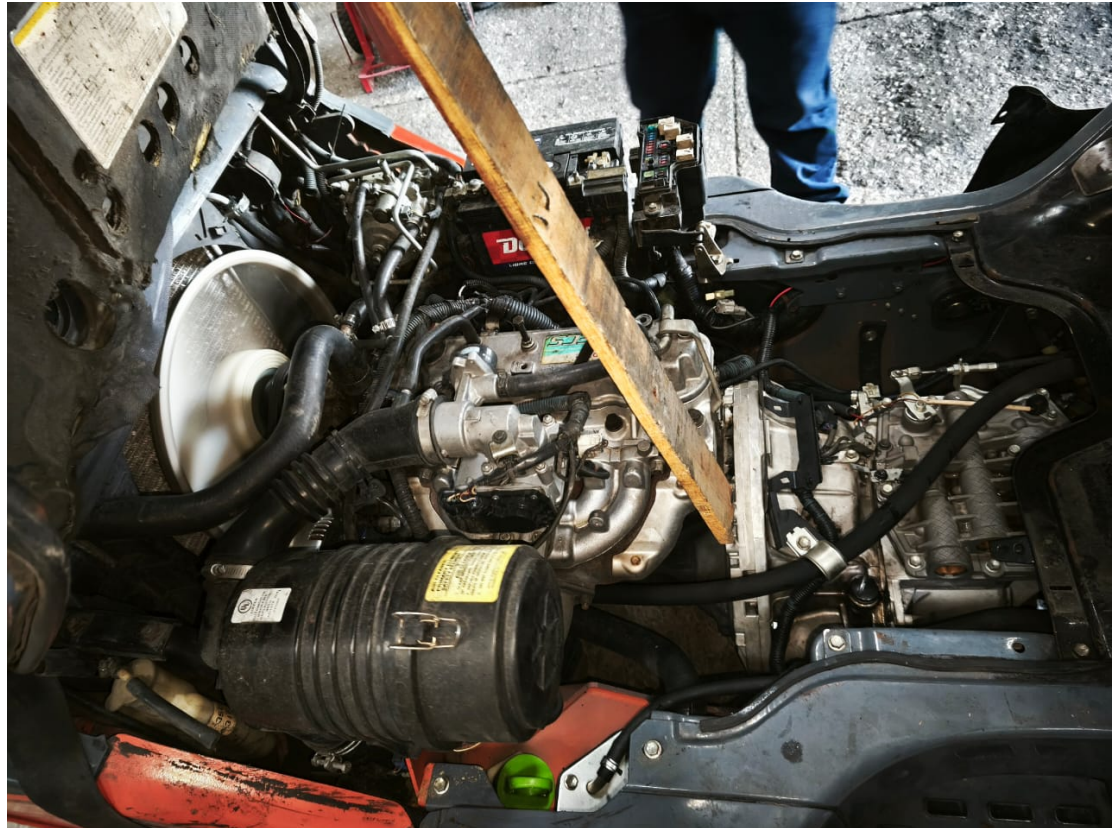
## \*LAVADO DE EQUIPO, PARA VERIFICACIÓN DE FUGAS
