| Empresa: | CEMEX | Solicitante: | | Código QR: | MONT-37 | N. Orden: | KAUF1873 | Fecha: | 30/06/2025 |
| Equipo: | HELI | Modelo: | CPCD35-M3G3 | Serie: | 010353H7888 | Ubicación: | STA CATARINA | Horómetro: | 3,357 HRS |

## ***“REVISIÓN Y REPARACIÓN DE FUGA DE ACEITE EN CILINDRO HIDRÁULICO DE LEVANTE CENTRAL”***

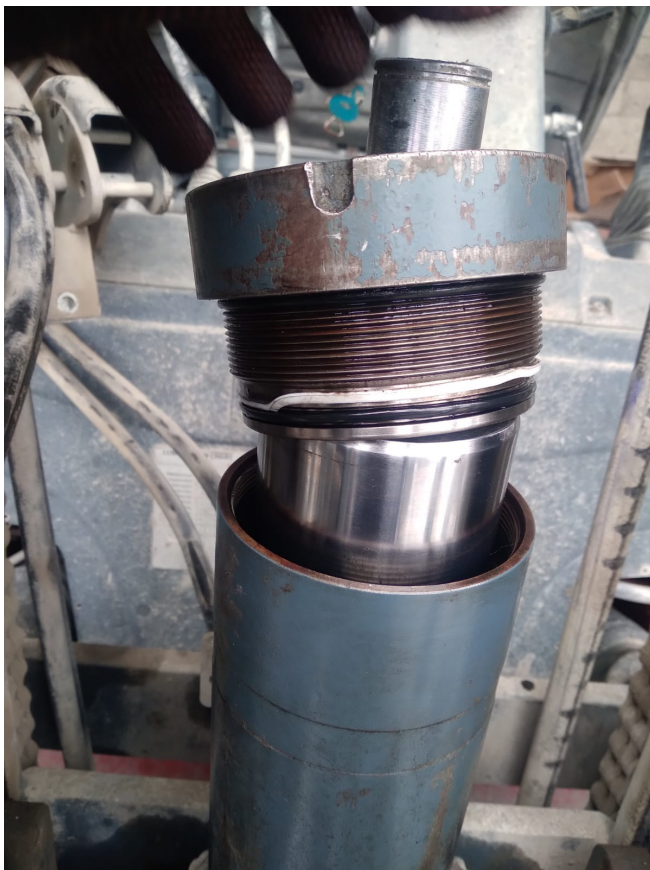
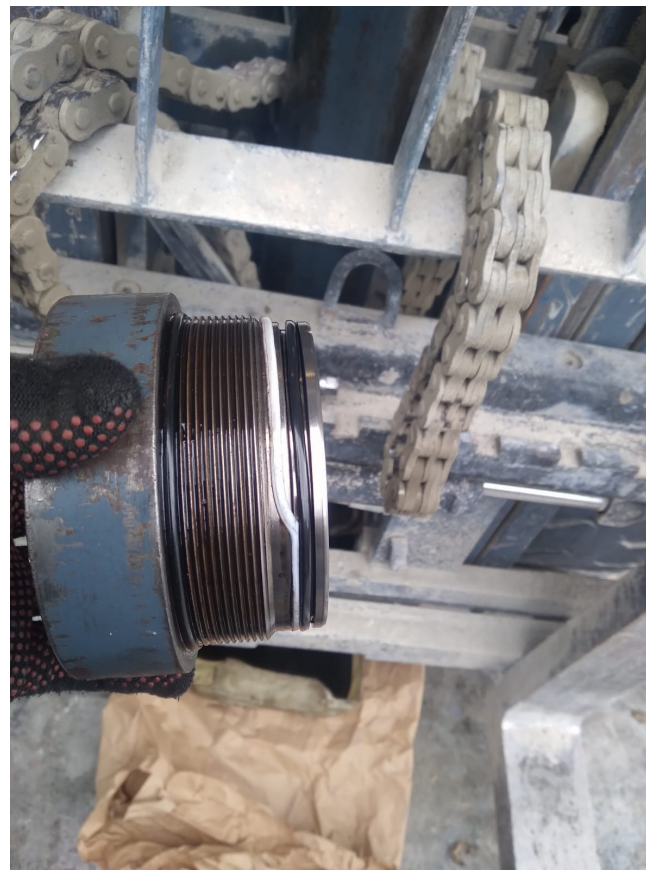
### **\*REEMPLAZO DE KIT DE SELLOS DE CILINDRO CENTRAL**

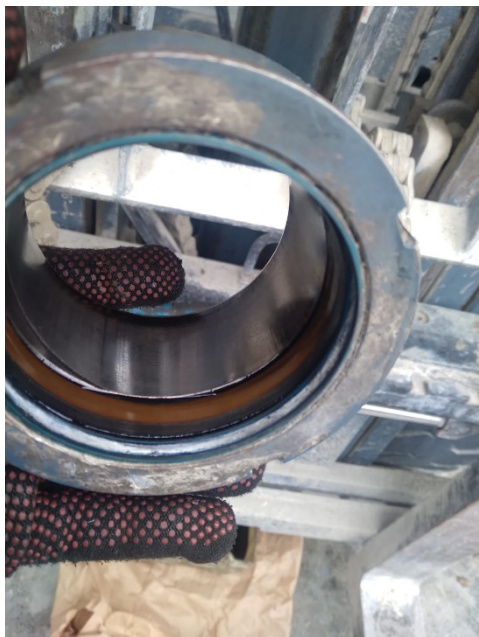
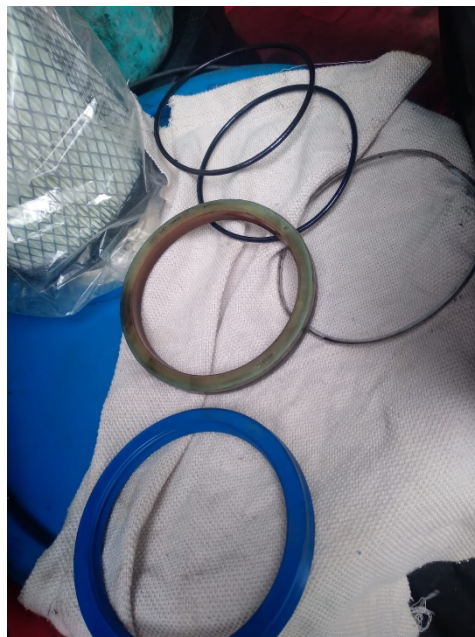
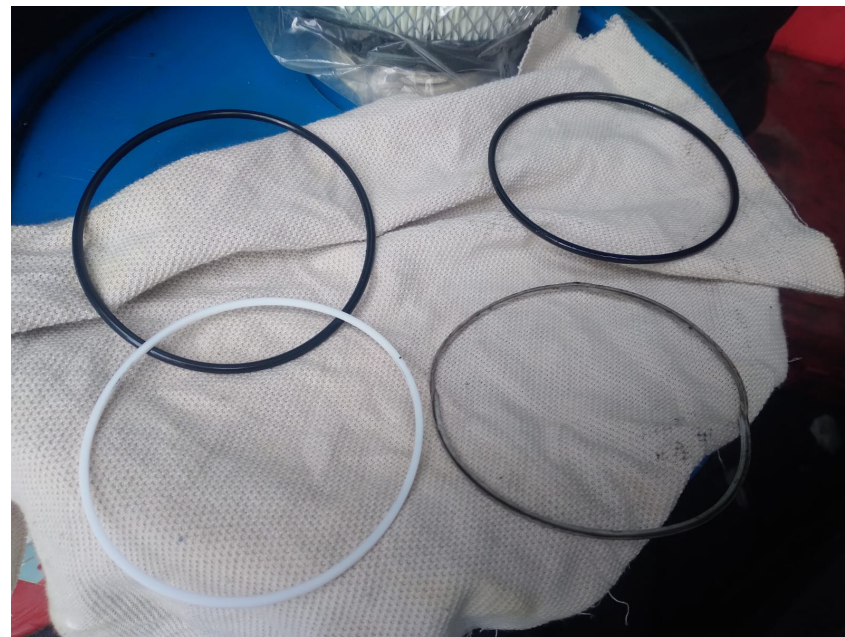
**\*REEMPLAZO DE KIT DE SELLOS DE CILINDRO CENTRAL**

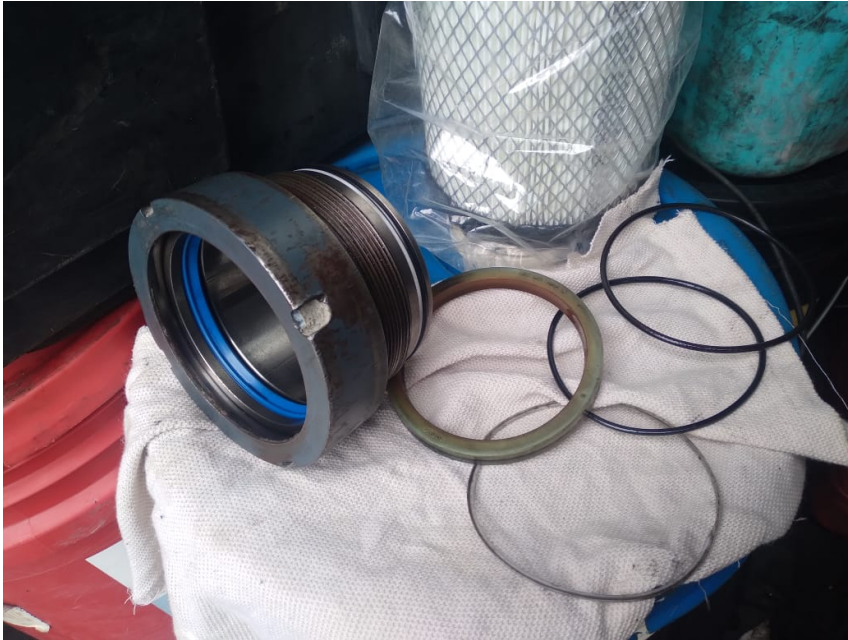
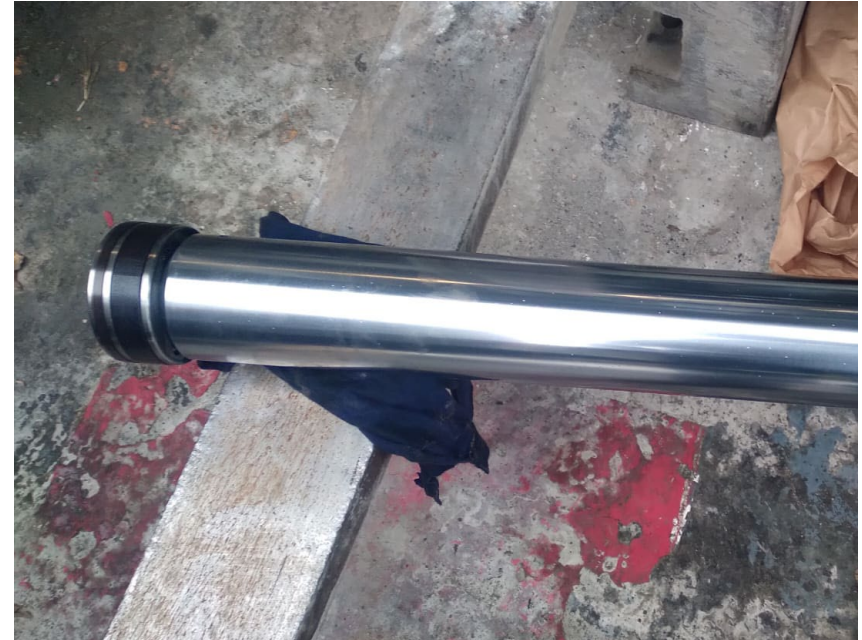
**\*REEMPLAZO DE KIT DE SELLOS DE CILINDRO CENTRAL**

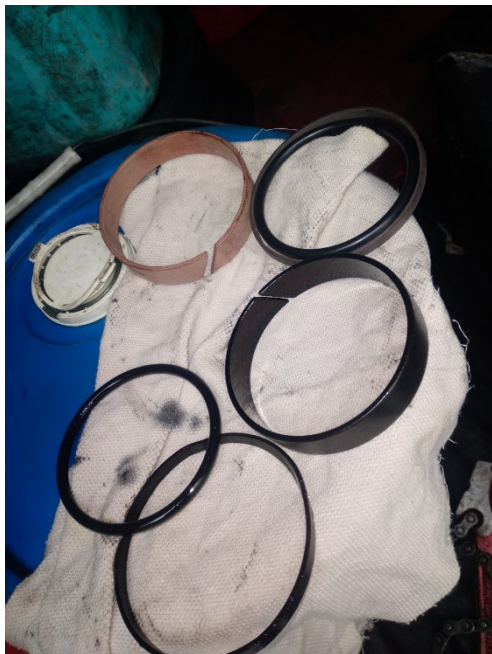
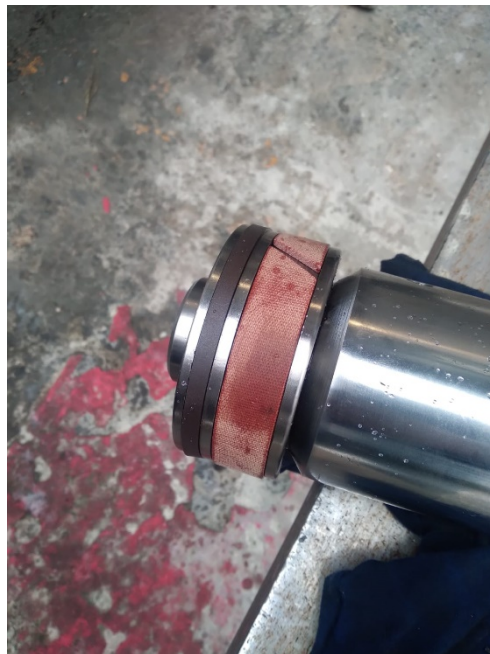
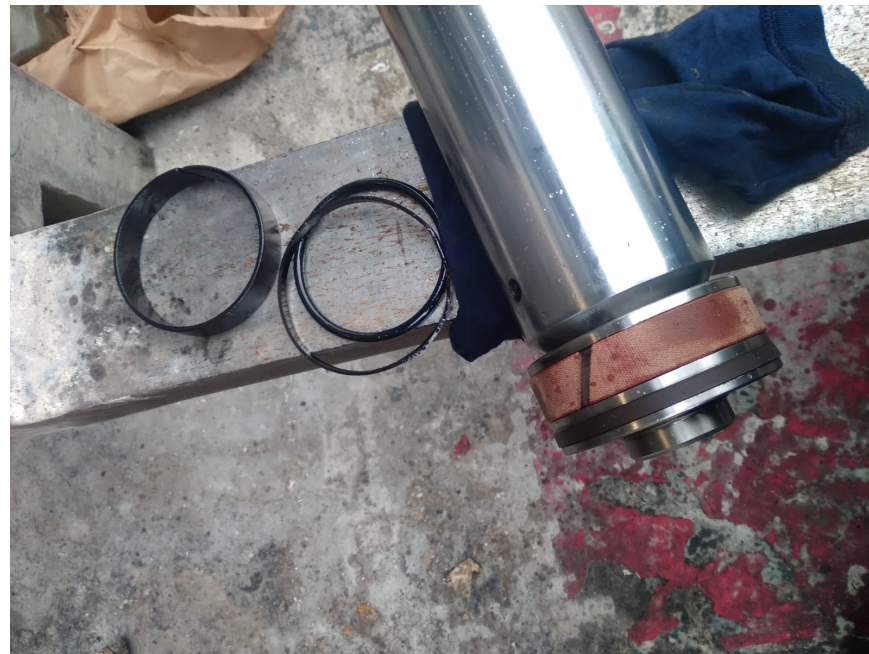
**\*REEMPLAZO DE KIT DE SELLOS DE CILINDRO CENTRAL**

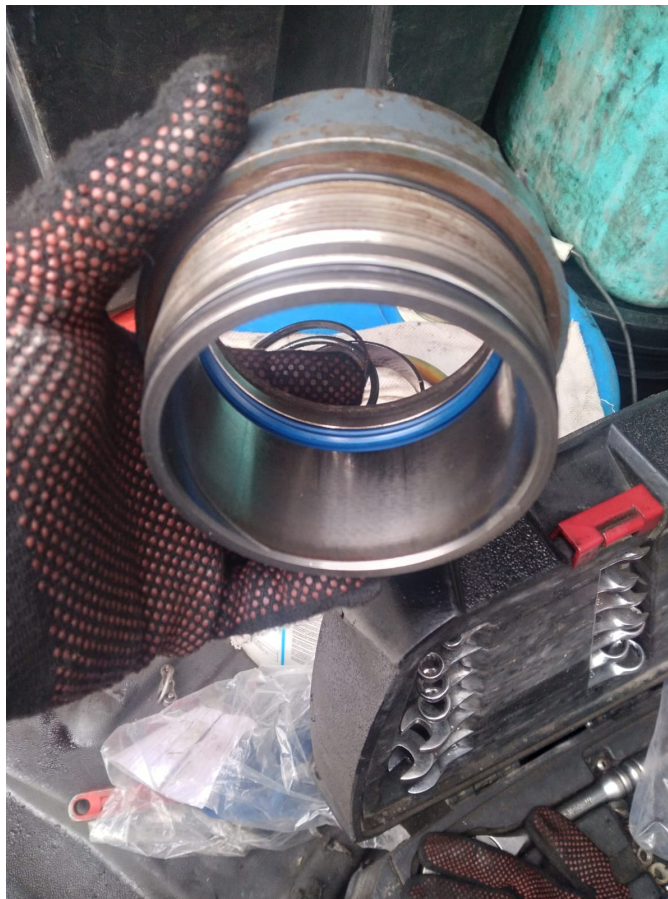
**\*REEMPLAZO DE KIT DE SELLOS DE CILINDRO CENTRAL**

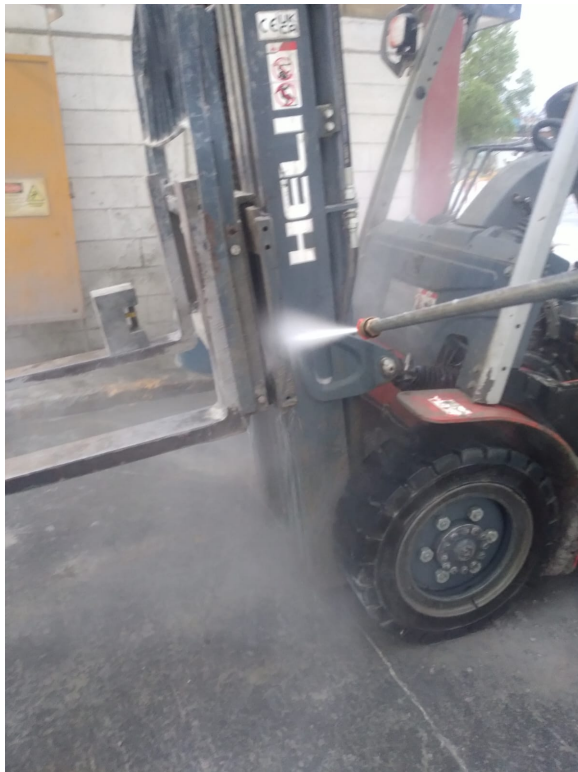
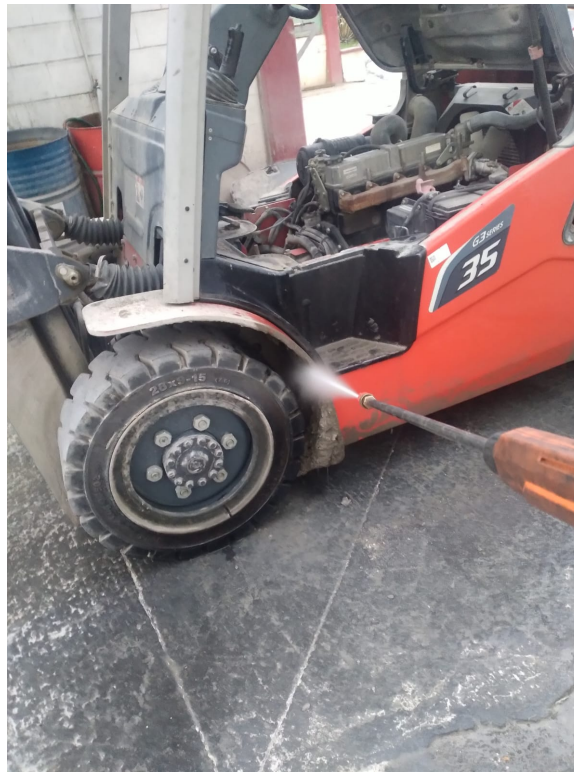
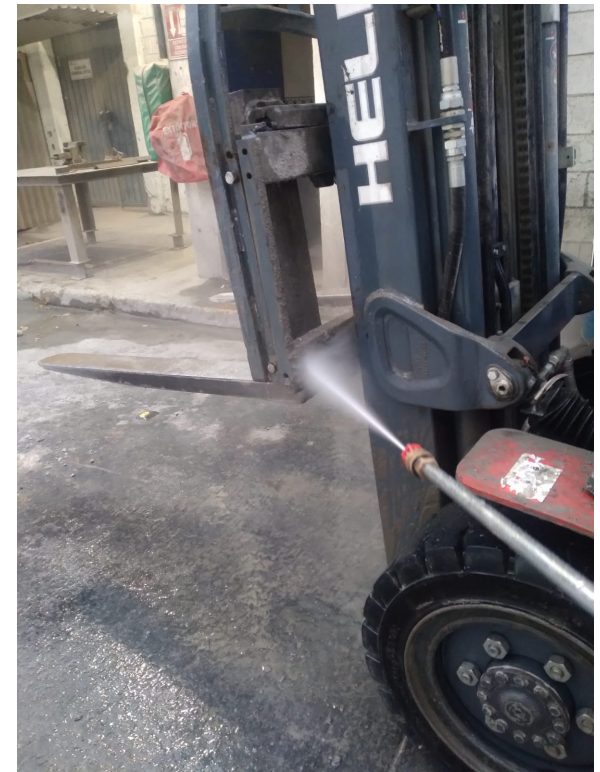
**\*LAVADO A PRESIÓN EN GENERAL**

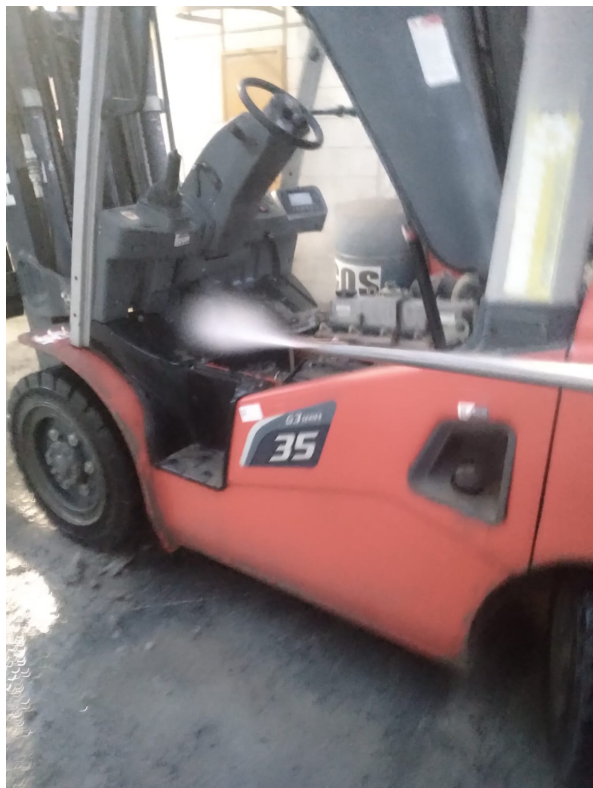
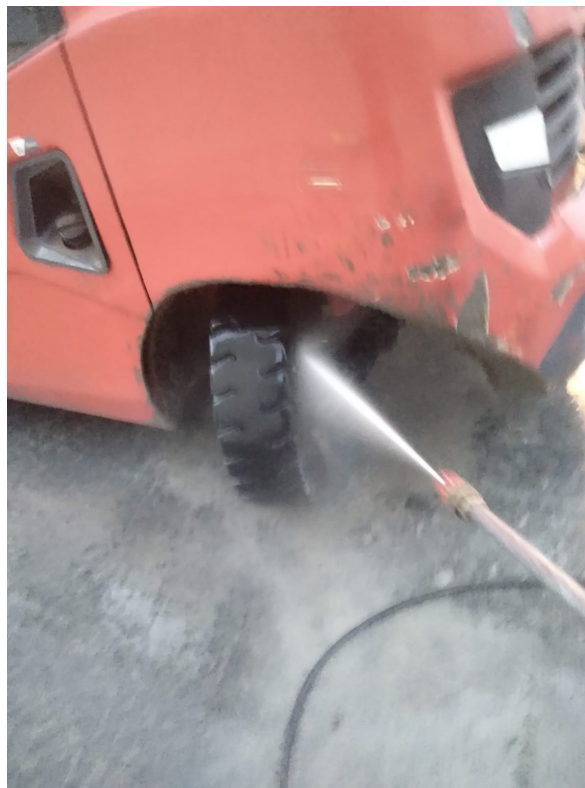
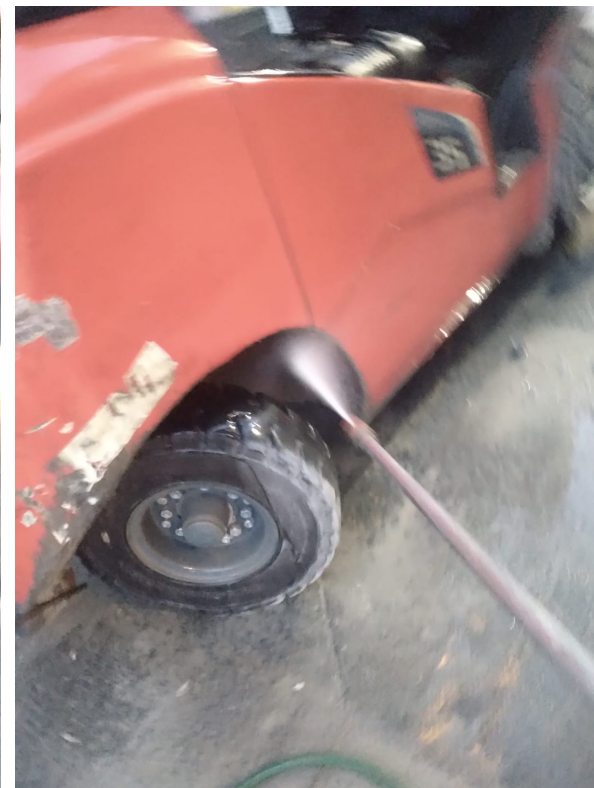
## \*LAVADO A PRESIÓN EN GENERAL

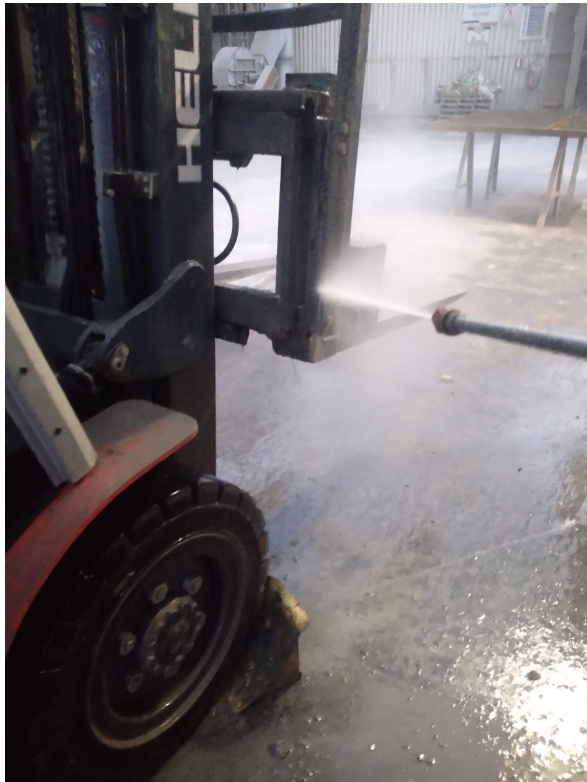
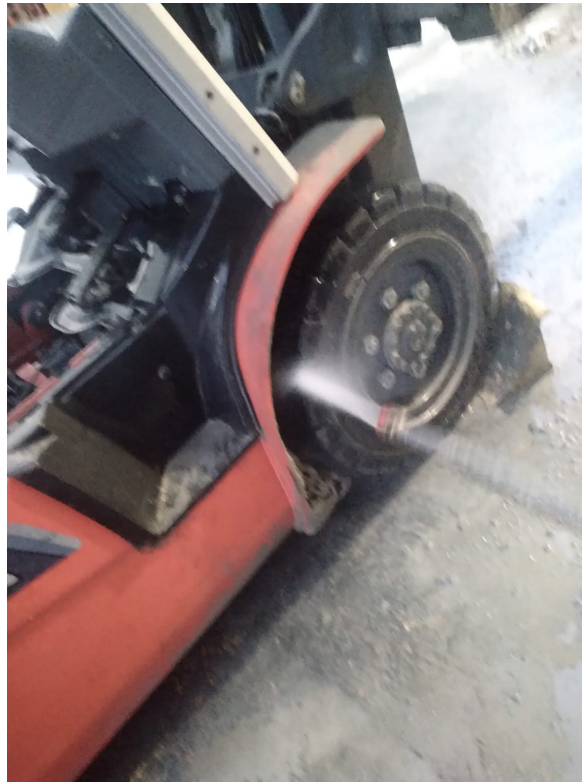
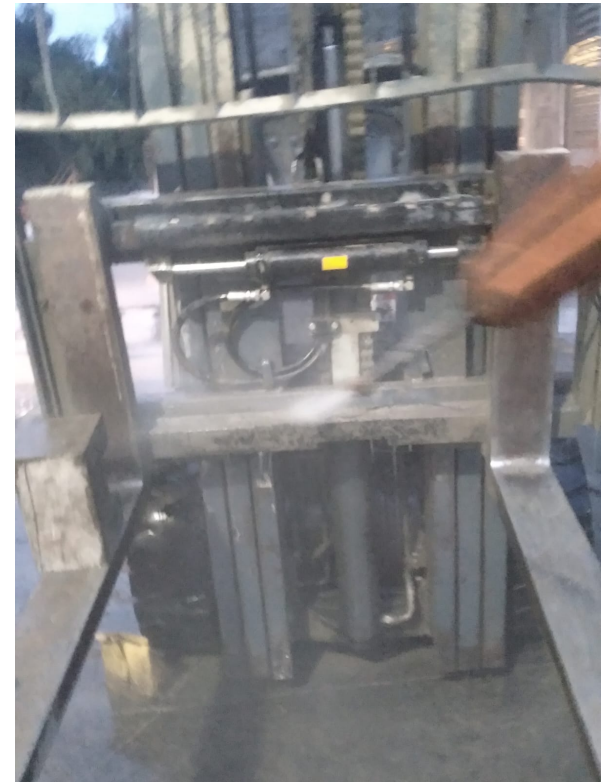
## \*LAVADO A PRESIÓN EN GENERAL

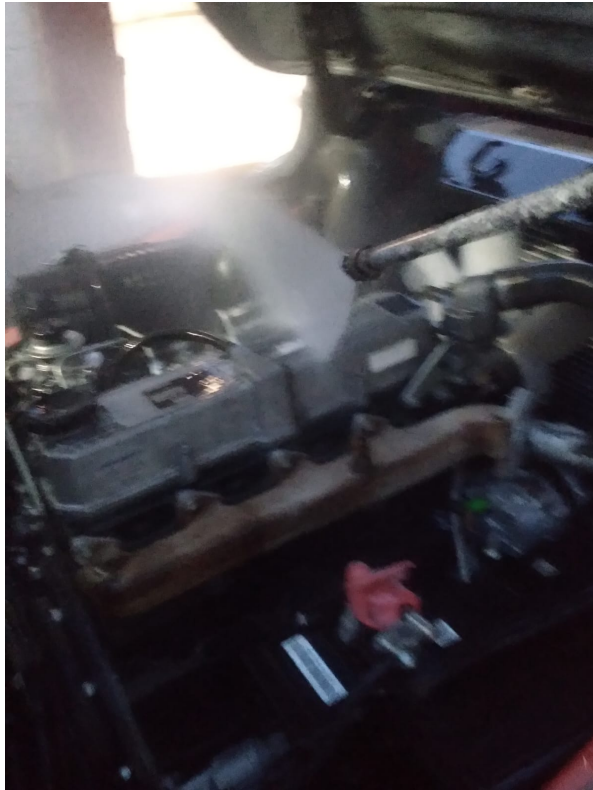
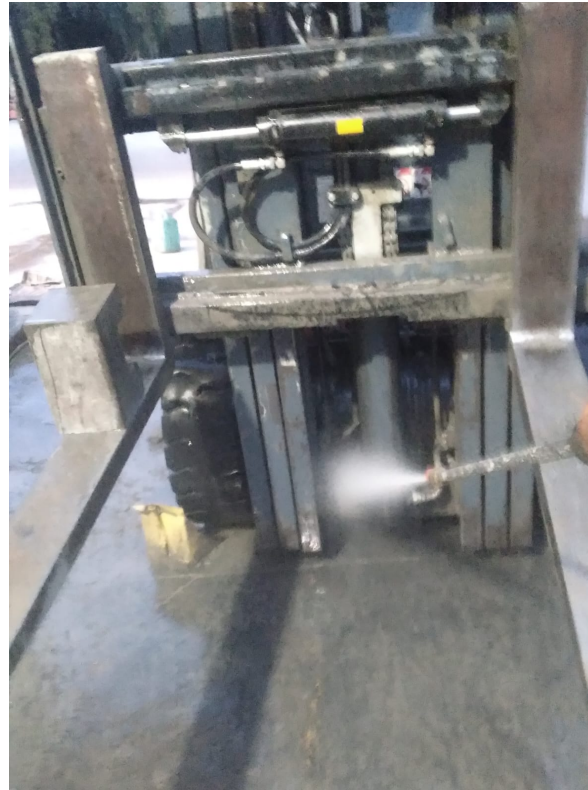
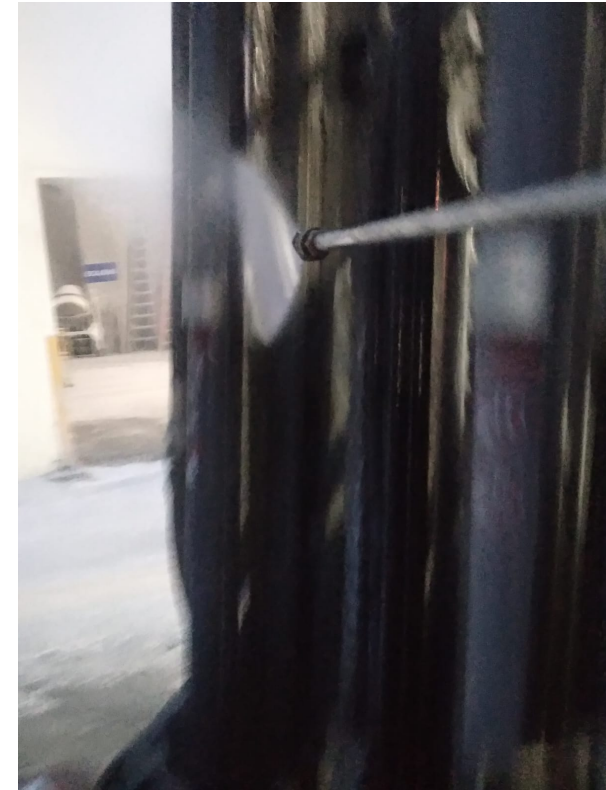
**\*LAVADO A PRESIÓN EN GENERAL**

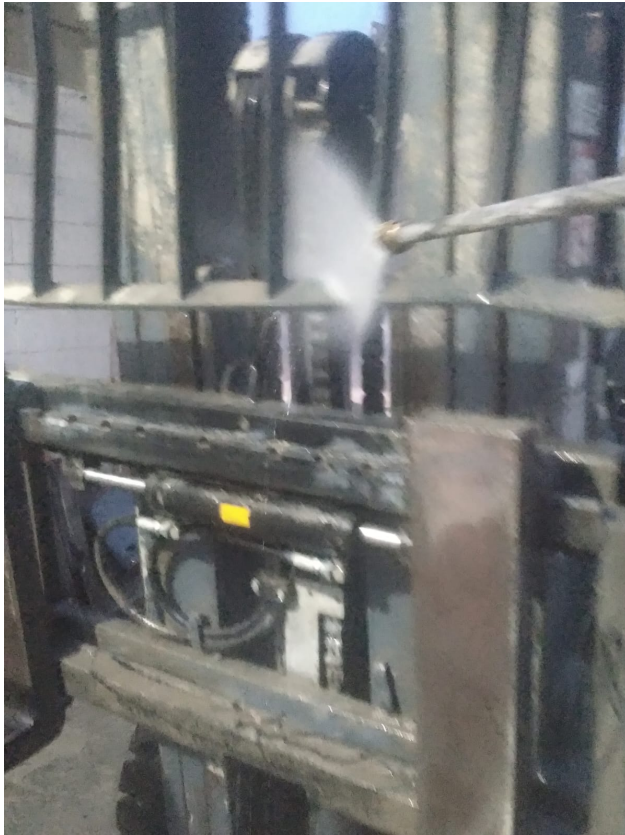
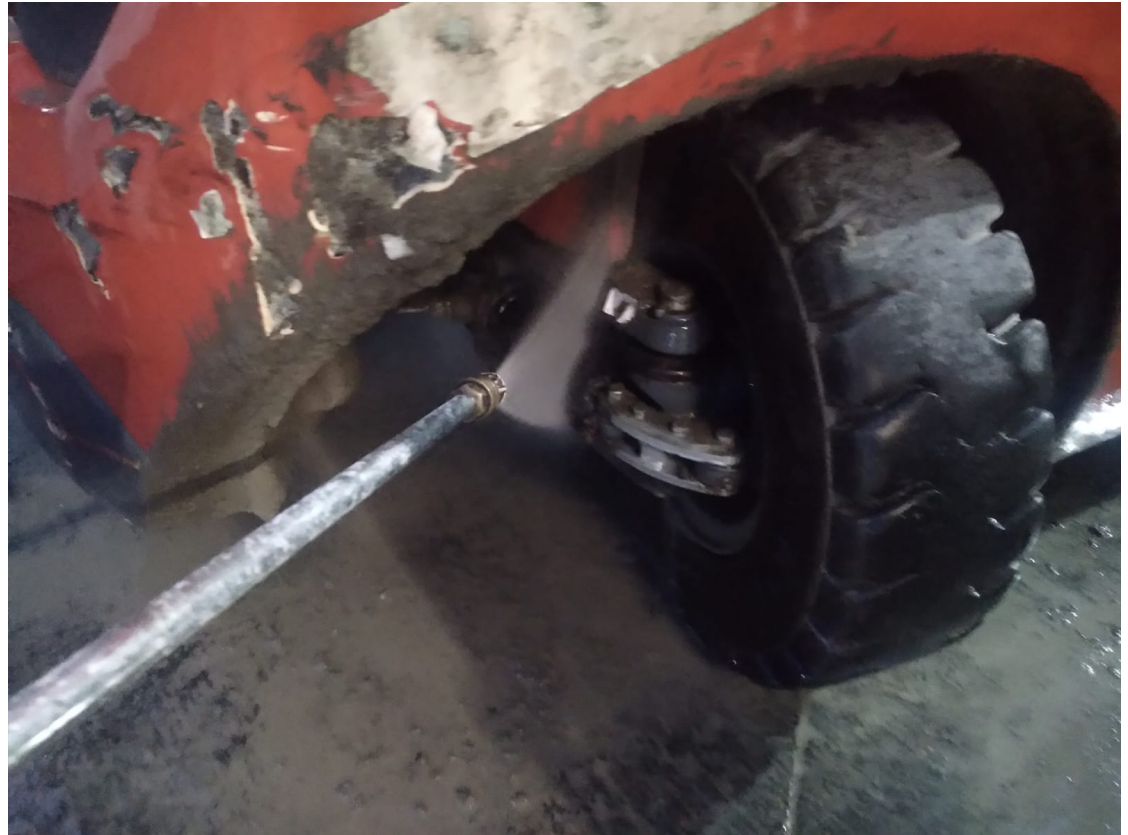
### \*LAVADO A PRESIÓN EN GENERAL

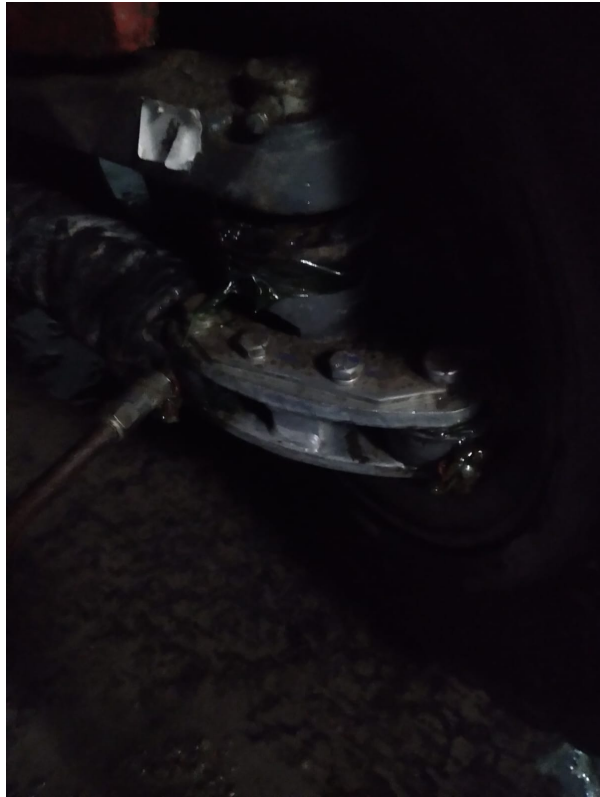
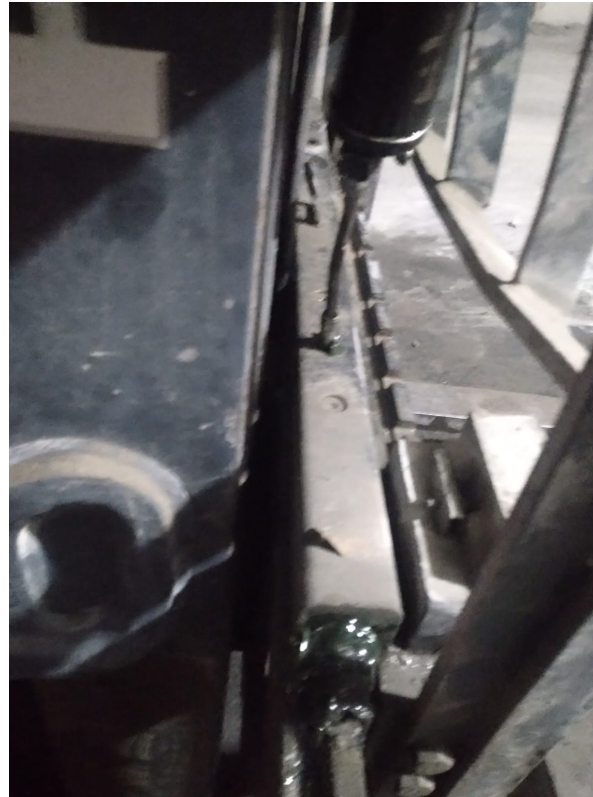
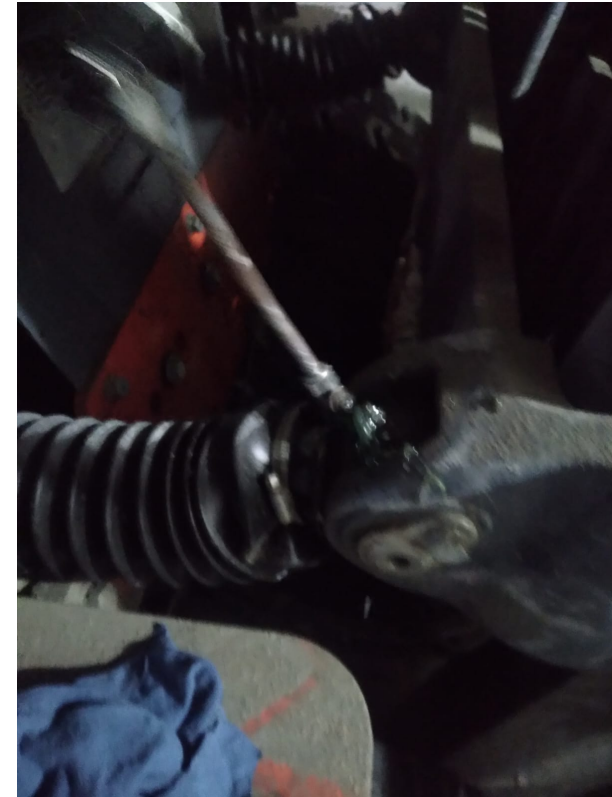
**\*ENGRASADO EN GENERAL**

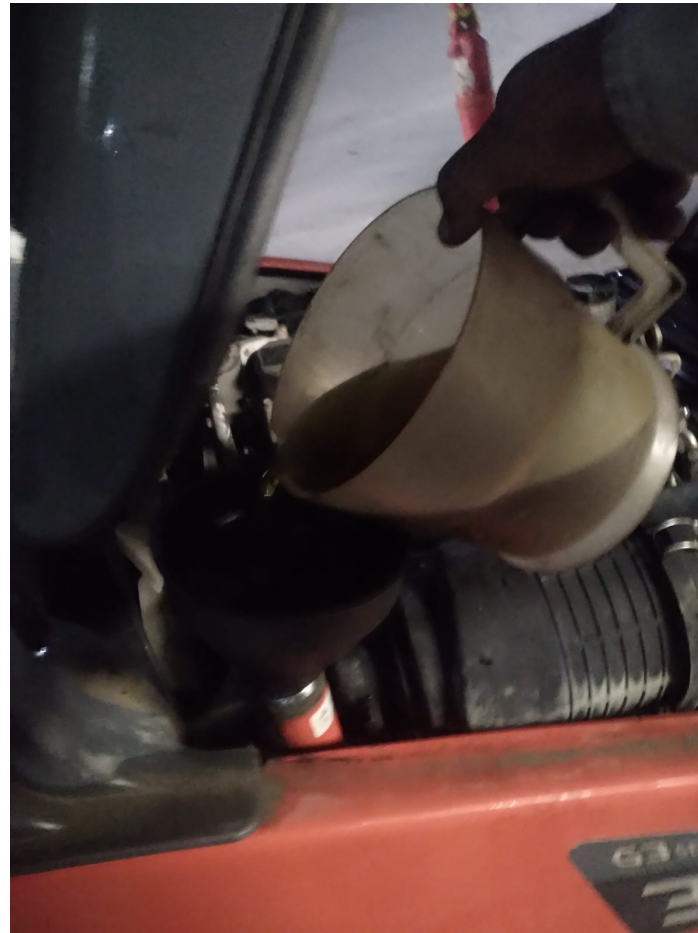
**\*RELLENO DE ACEITE HIDRÁULICO (5 LTS)**

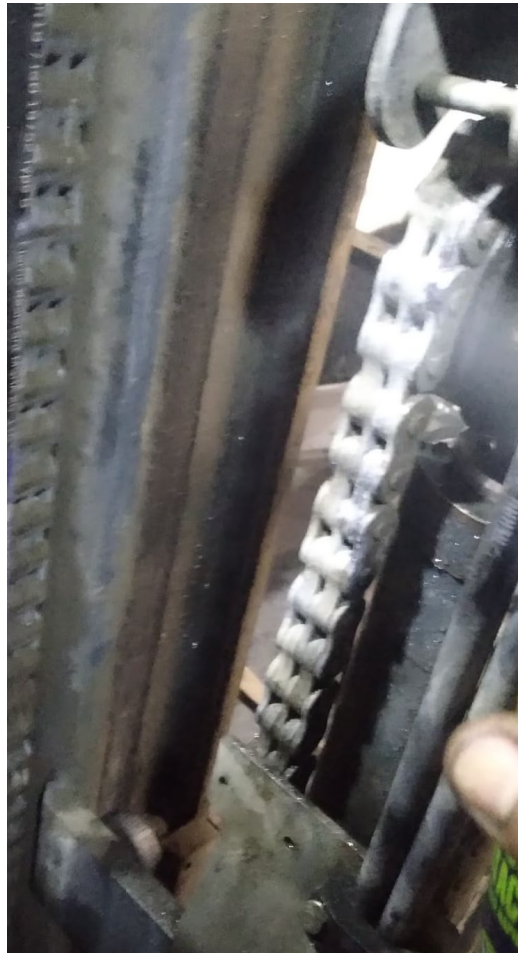
**\*LUBRICADO DE CADENAS**
