| Empresa: | CORONA | Solicitante: | SAMANTHA RIQUELME | Código QR: | VHSA-0135 | N. Orden: | KAUF1948 | Fecha: | 07/07/2025 |
| Equipo: | TOYOTA | Modelo: | 8FG45 | Serie: | 20100 | Ubicación: | AGENCIA VHSA | Horómetro: | 10,370 HRS |

## ***"FUGA DE ACEITE EN MONTACARGAS"***

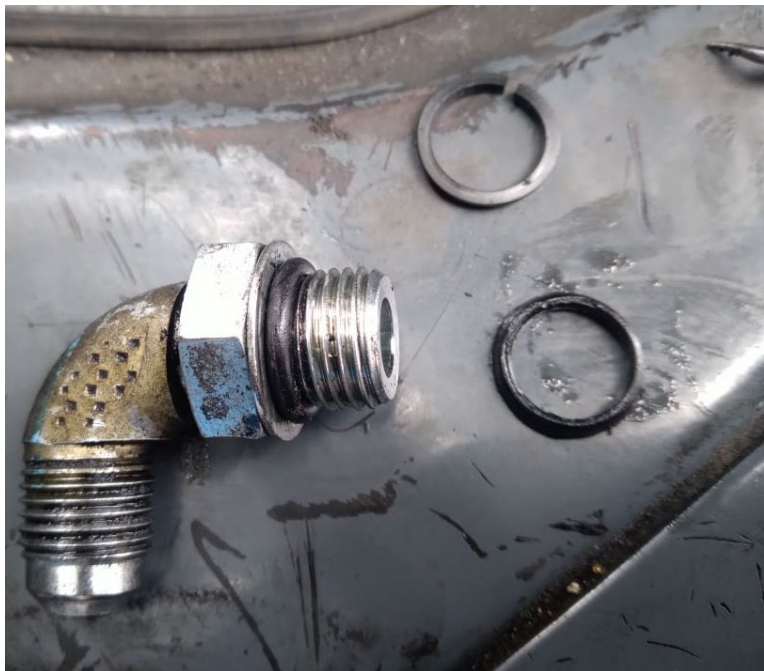
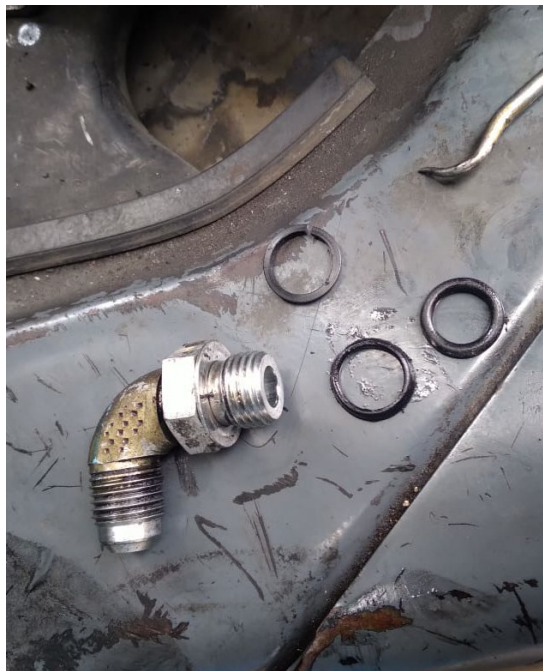
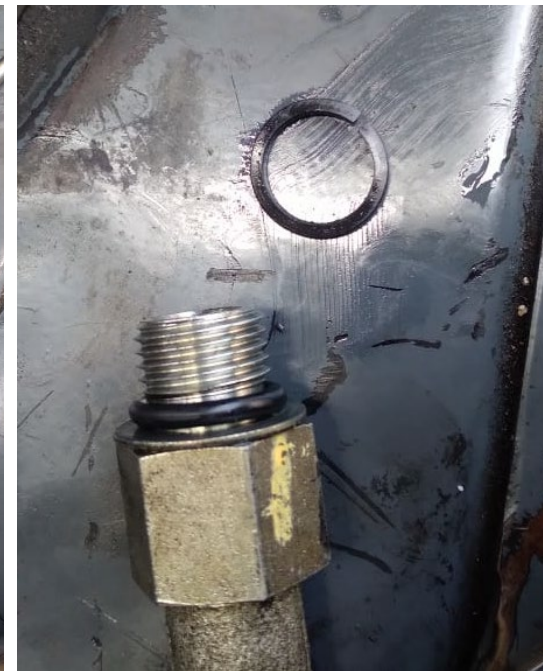
**\*SE CORRIGE FUGAS DE ACEITE HIDRÁULICO EN CONEXIONES DE BANCO PORDE VÁLVULAS**

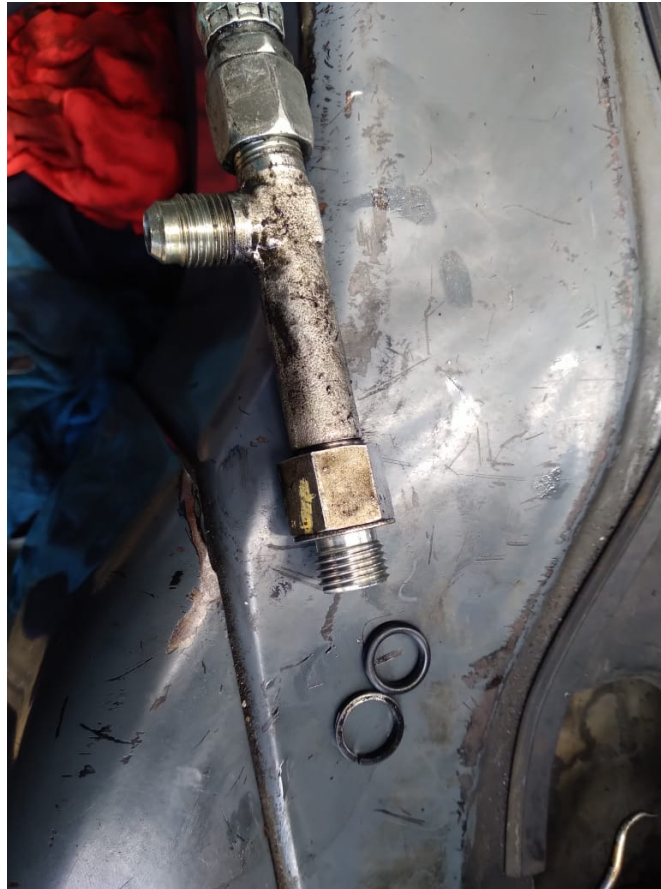
## \*REEMPLAZO DE O-RING

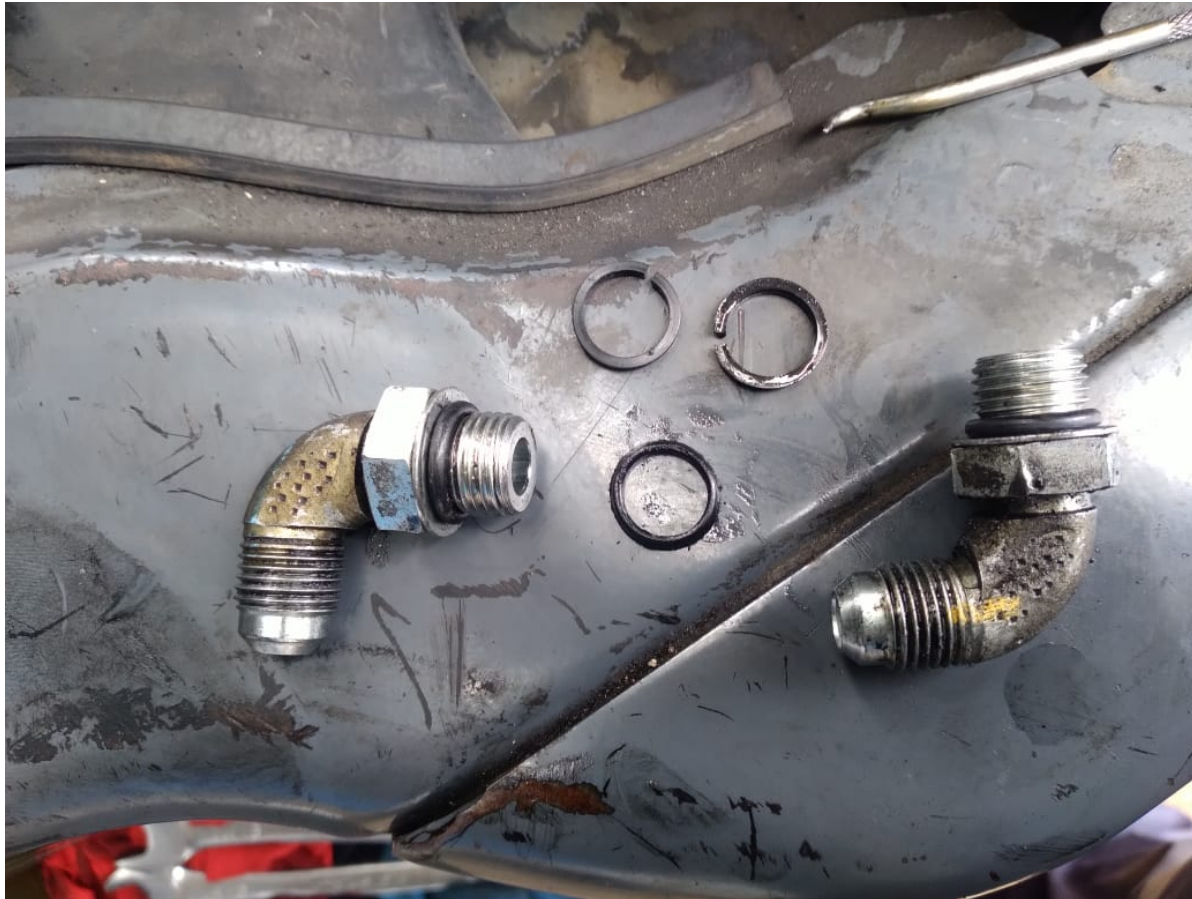
**\*REEMPLAZO DE 5 O-RING EN TOTAL**

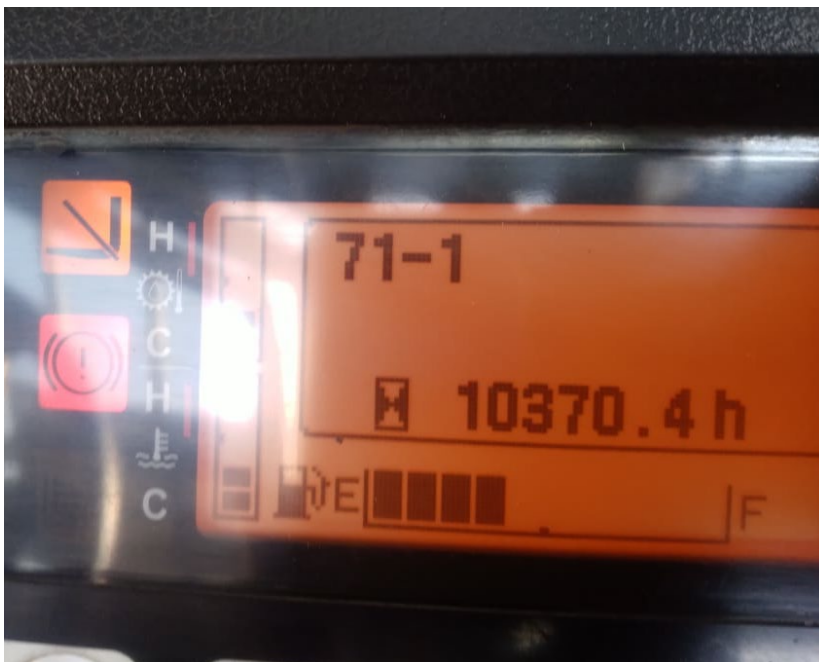
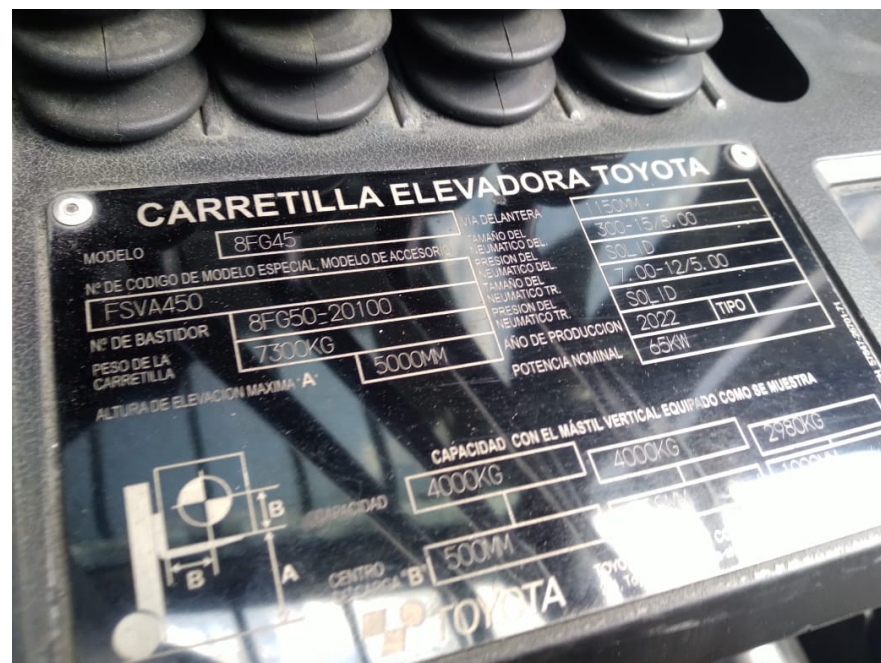
## \*PLACA DE DATOS Y HORÓMETRO

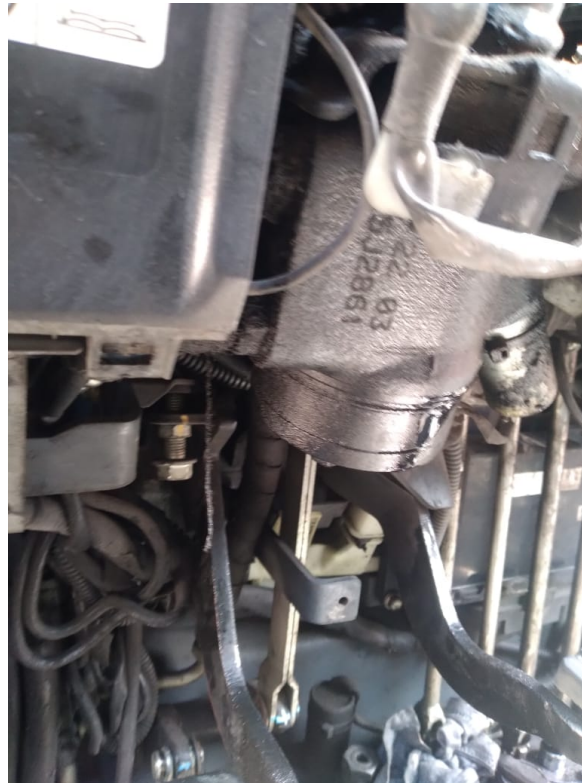
- SE CALIBRÓ FRENS
- REQUIERE REEMPLAZAR ORBITROL DE DIRECCIÓN
