| <b>Empresa:</b> | ALIMENTACION PARA<br>EL BIENESTAR | <b>Solicitante:</b> | | <b>Código QR:</b> | VHSA-0292 | <b>N. Orden:</b> | KAUF1934 | <b>Fecha:</b> | 07/07/2025 |
| <b>Equipo:</b> | TAILIFT | <b>Modelo:</b> | FGA0B-1820-05253 | <b>Serie:</b> | | <b>Ubicación:</b> | MAXCANU | <b>Horómetro:</b> | 4,763 HRS |

***“NO ARRANCA Y MANGUERA HIDRÁULICA DE MÁSTIL TIENE DESGASTE”***

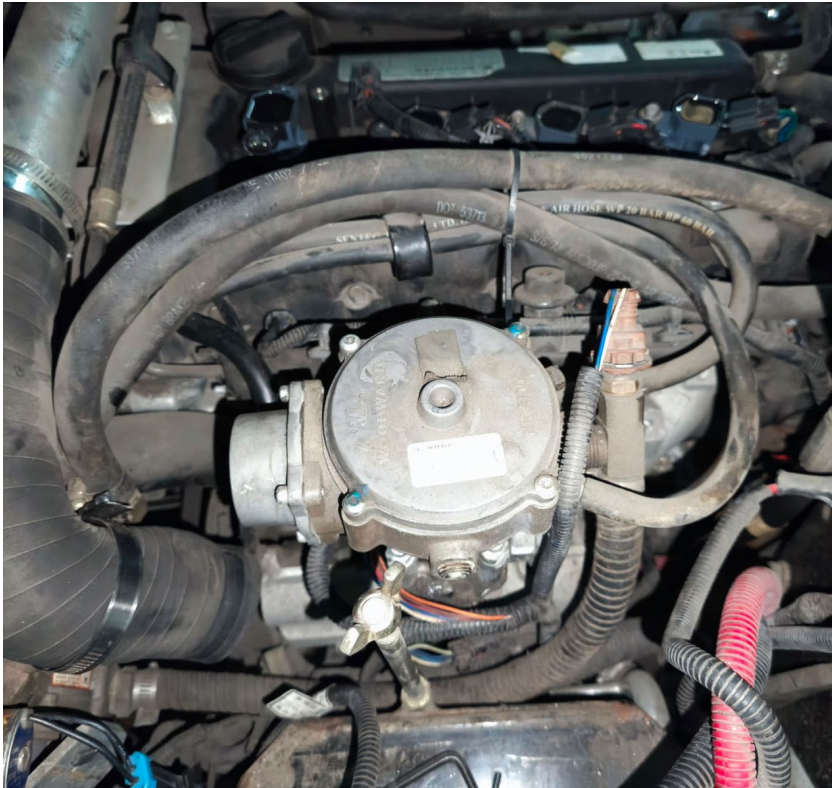
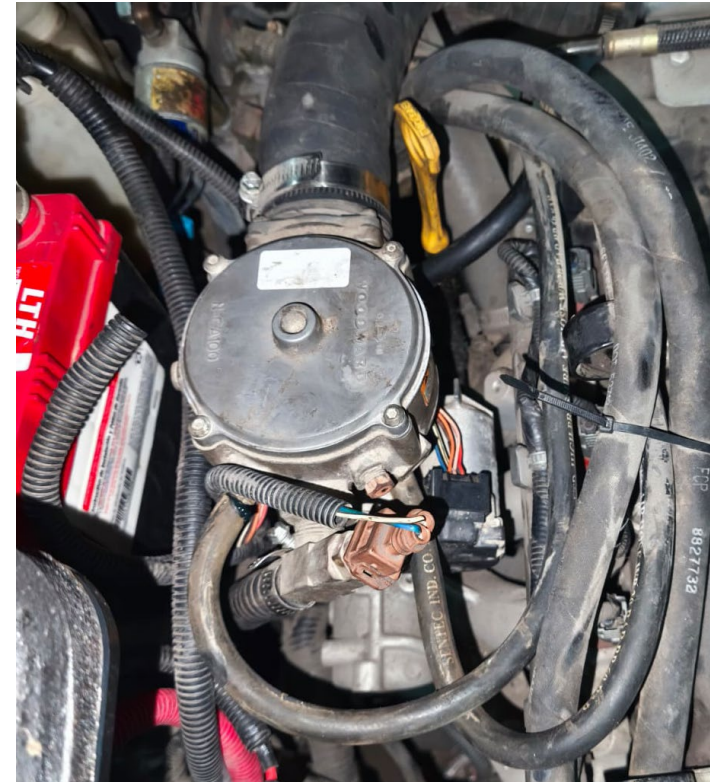
**\*SE REALIZAN PRUEBAS DE ARRANQUE Y SE DETECTA QUE NO ESTA ACELERANDO, YA HABÍAS SIDO INTERVENIDO**

**\*SE CAMBIA CUERPO DE ACELERACIÓN**
