| <b>Empresa:</b> | INKM | <b>Solicitante:</b> | | <b>Código QR:</b> | MONT-03 | <b>N. Orden:</b> | KAUFSN | <b>Fecha:</b> | 10/07/2025 |
| <b>Equipo:</b> | TOYOTA | <b>Modelo:</b> | 8FGU30 | <b>Serie:</b> | 65554 | <b>Ubicación:</b> | CARD-VHSA | <b>Horómetro:</b> | 14,045 HRS |

***“FUGA DE ACEITE DE TRANSMISIÓN POR TAPÓN DE DRENADO”***

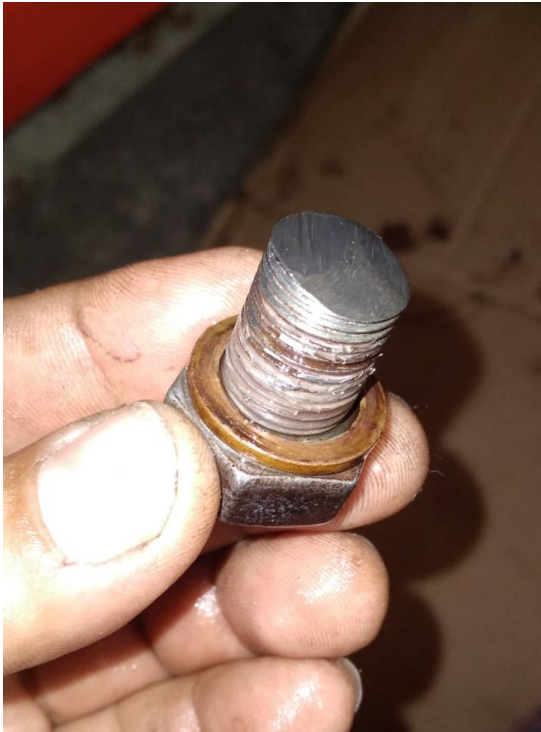
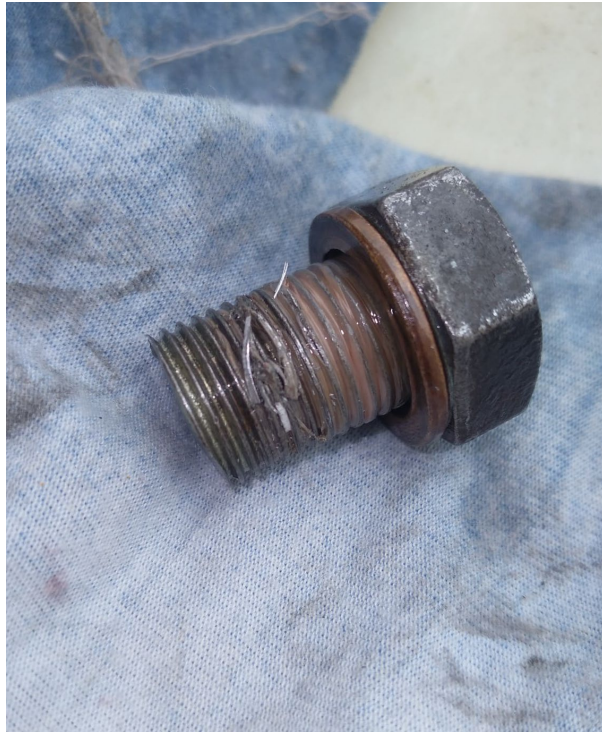
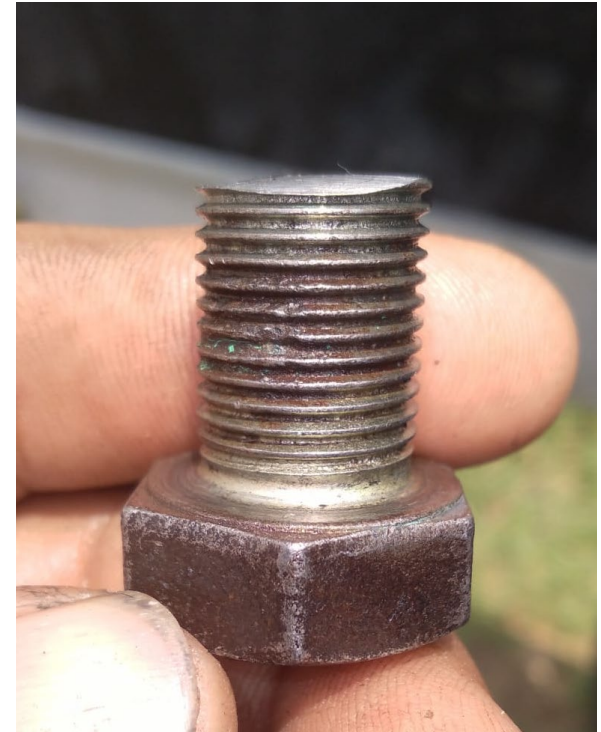
**\*DESMONTAJE DE TAPON DE DRENADO PARA VERIFICAR ROSCAS DAÑADAS**

- REQUIERE RECORRER ROSCA DE DRENADO DE TRANSMISIÓN
- REQUIERE REEMPLAZO DE TAPON DE DRENADO DE TRANSMISIÓN

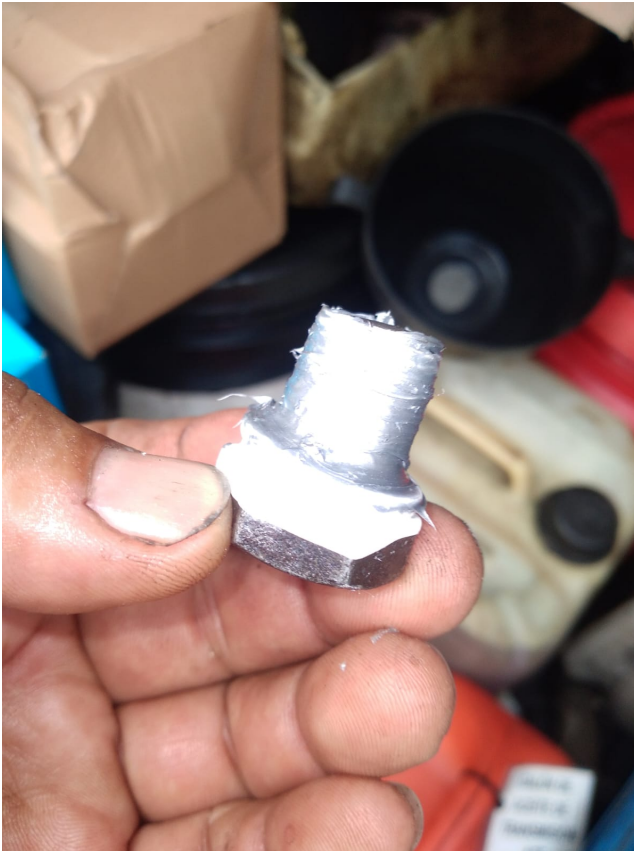
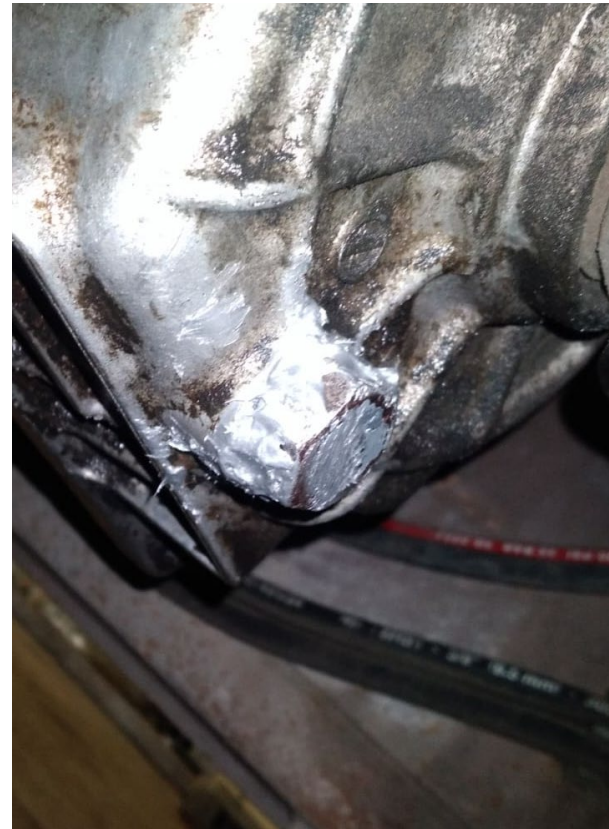
**\*SE CORRIGE FUGA DE ACEITE**

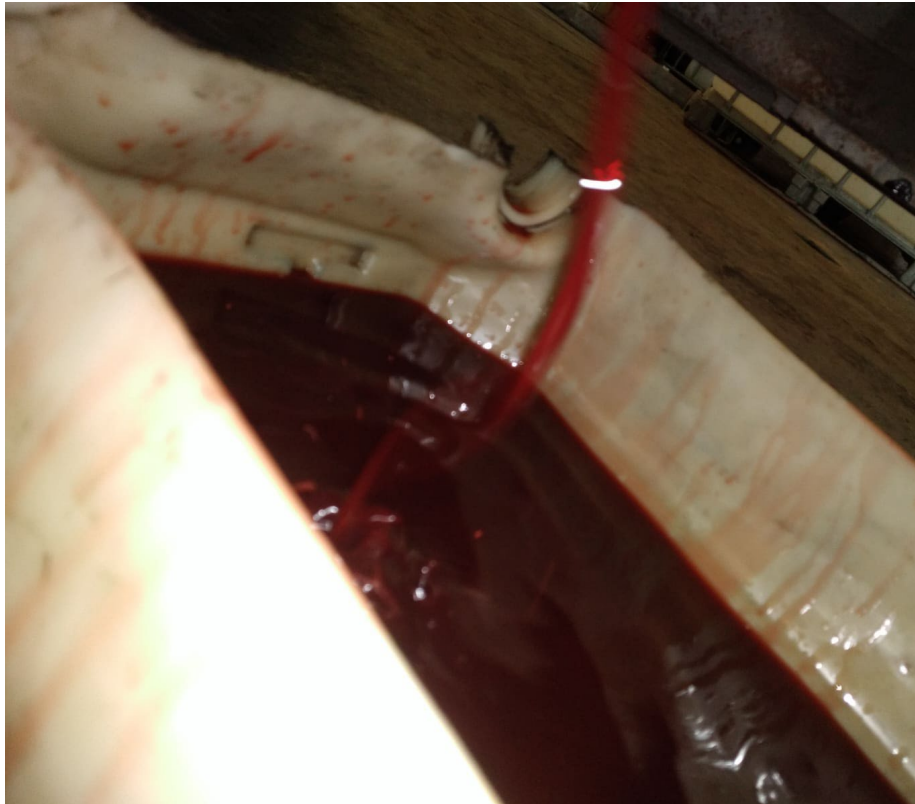
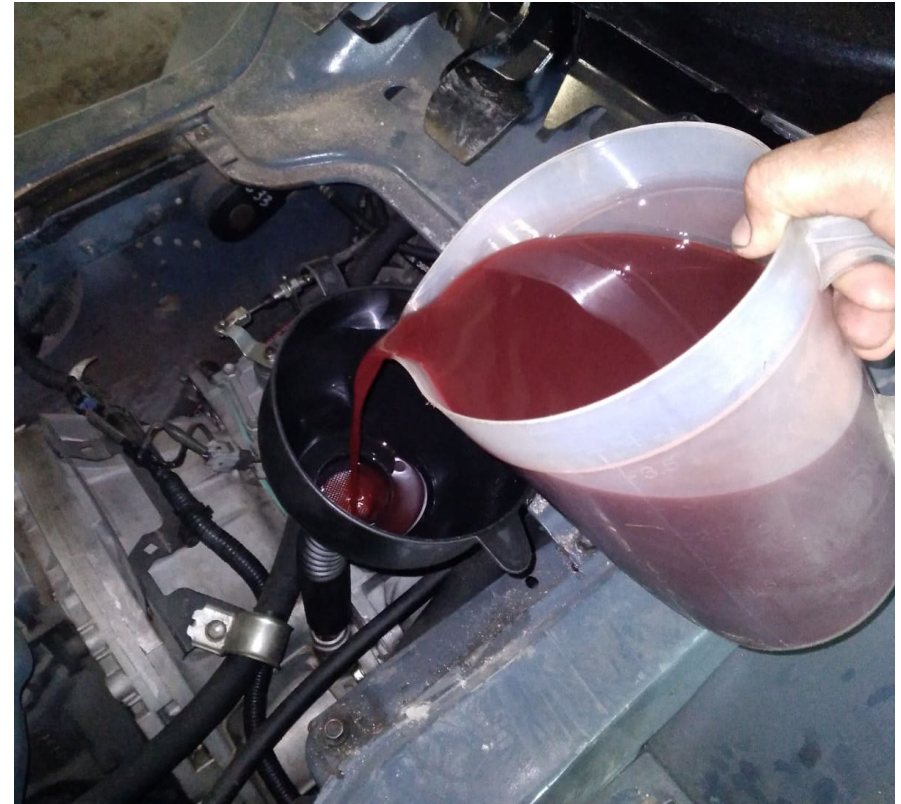
**\*SUMINISTRO DE ACEITE DE TRANSMISIÓN**

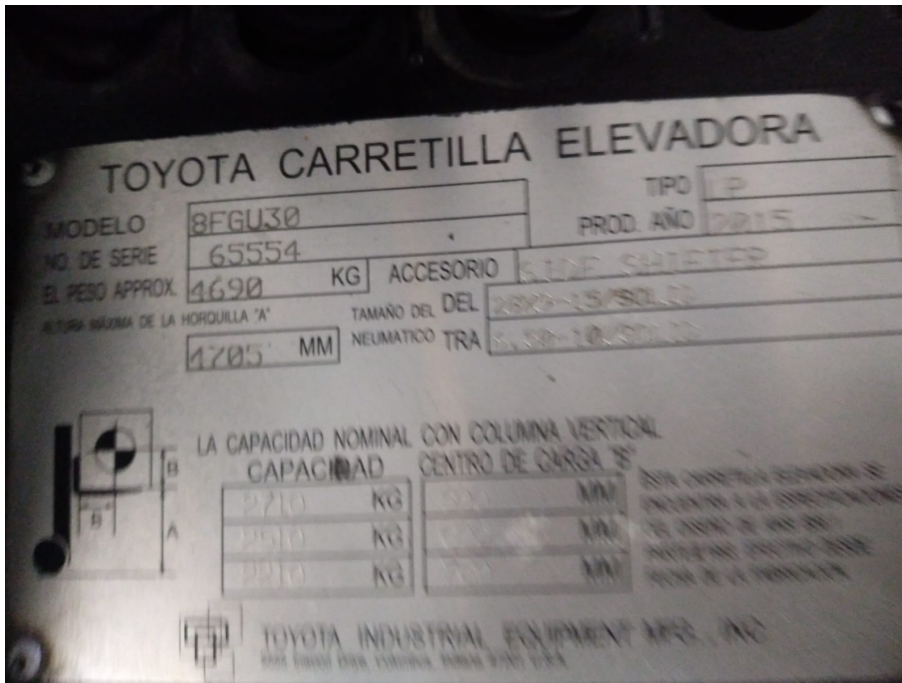
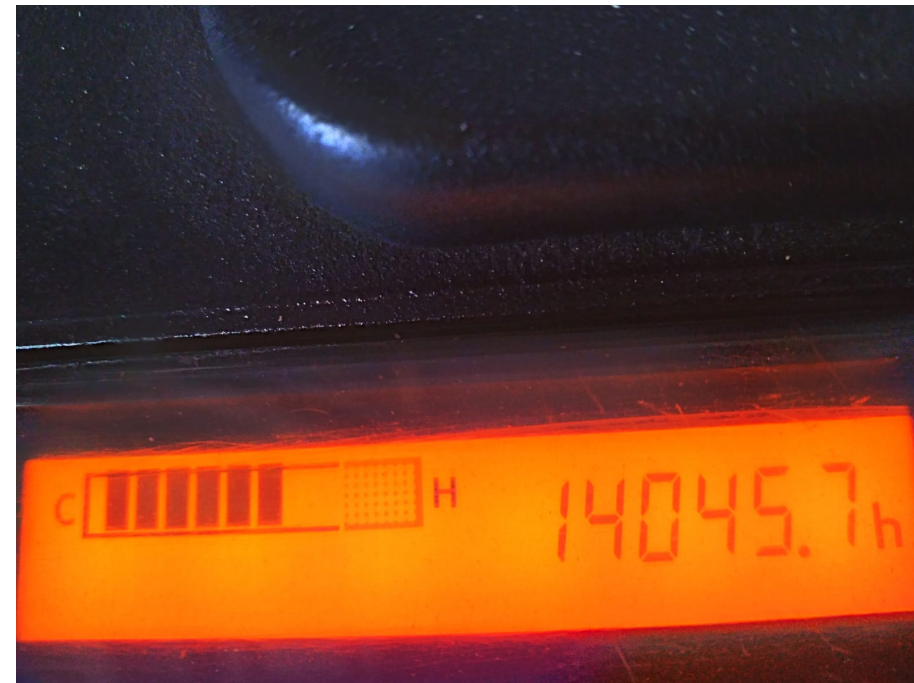
### \*PLACA DE DATOS Y HORÓMETRO
