| Empresa: | CORONA | Solicitante: | | Código QR: | VHSA-0382 | N. Orden: | KAUF2109 | Fecha: | 02/08/2025 |
| Equipo: | TOYOTA | Modelo: | 8FG45 | Serie: | 10400 | Ubicación: | VILLAFLORES | Horómetro: | 11,346 HRS |

***“REVISIÓN Y DIAGNÓSTICO DE FALLA DE CALENTAMIENTO”***

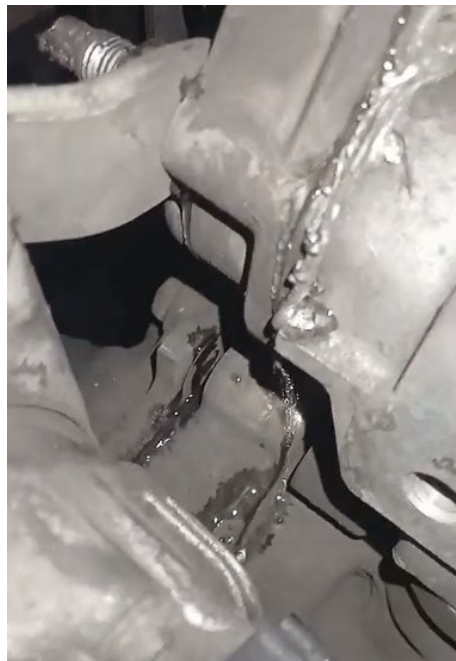
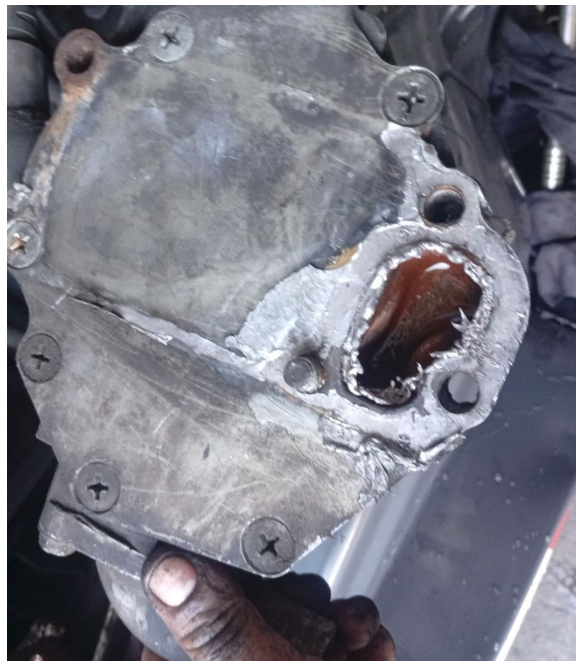
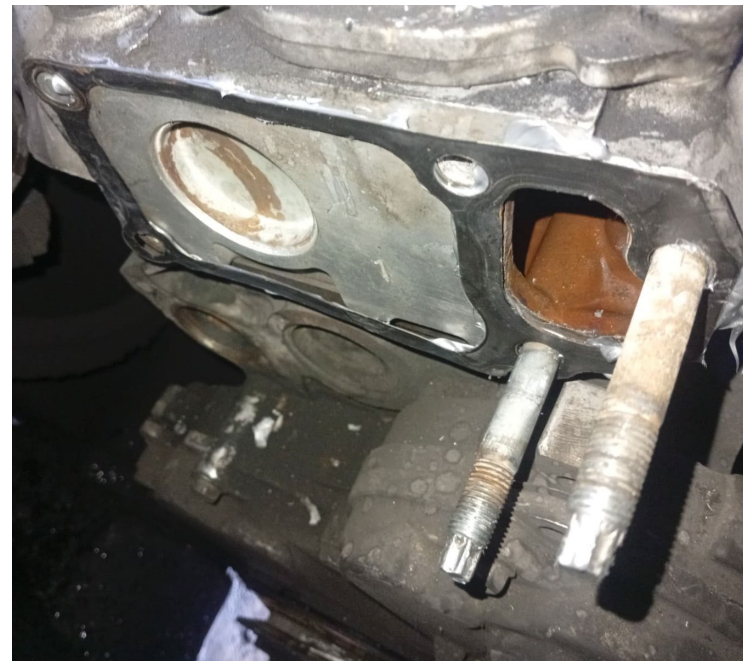
**\*SE REALIZÓ CORRECTIVO CON SILICON CORRIGIENDO FUGA DE AGUA EN BOMBA DE AGUA**

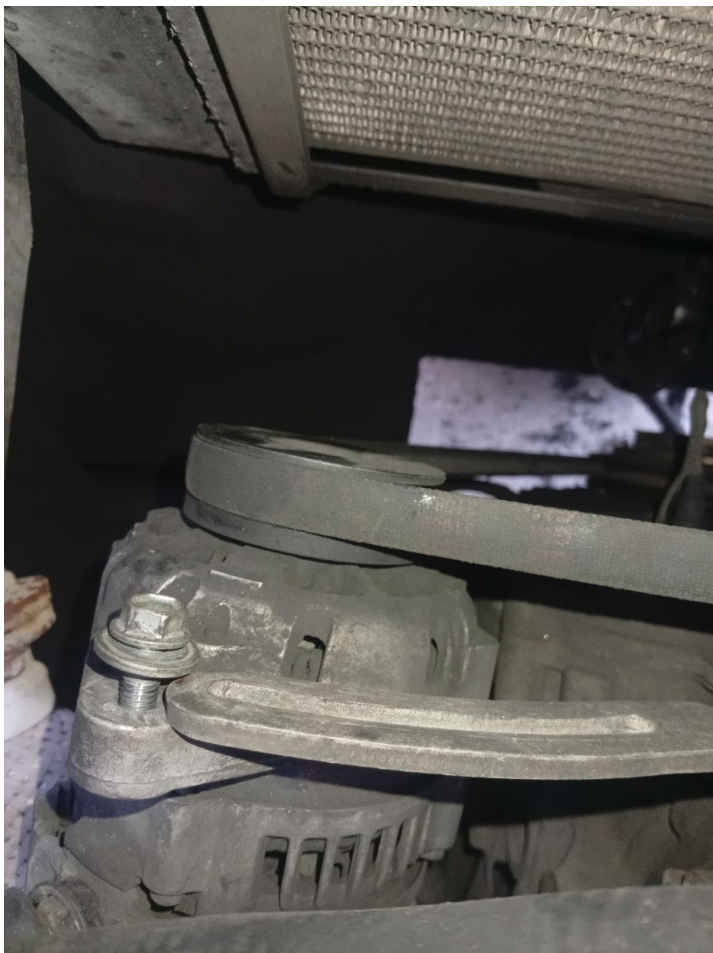
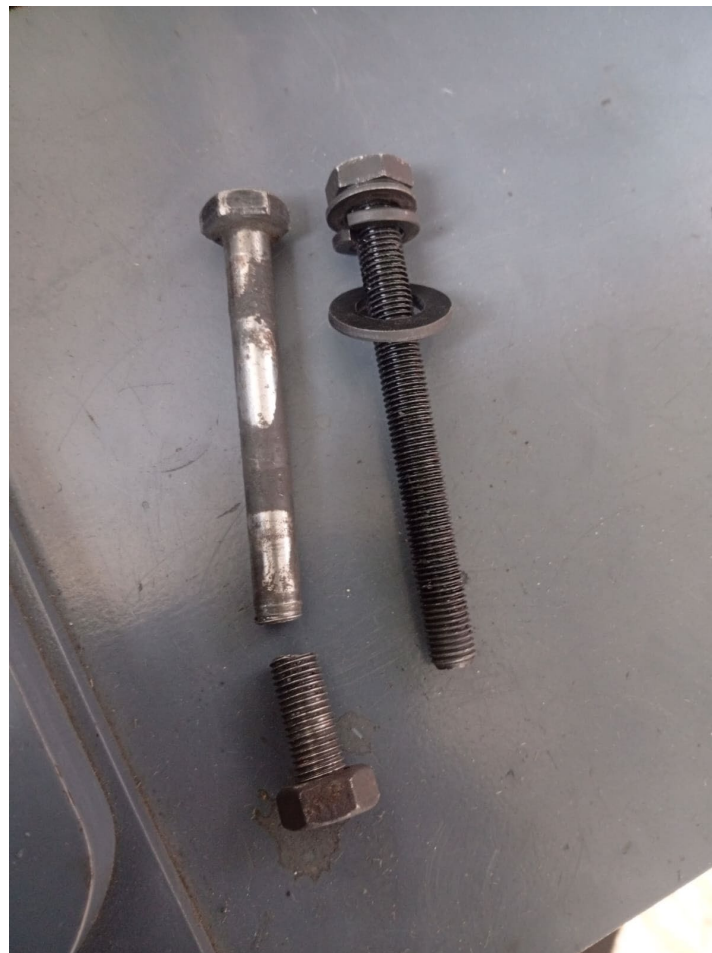
**\*REEMPLAZO DE TORNILLO DE BASE DE ALTERNADOR**

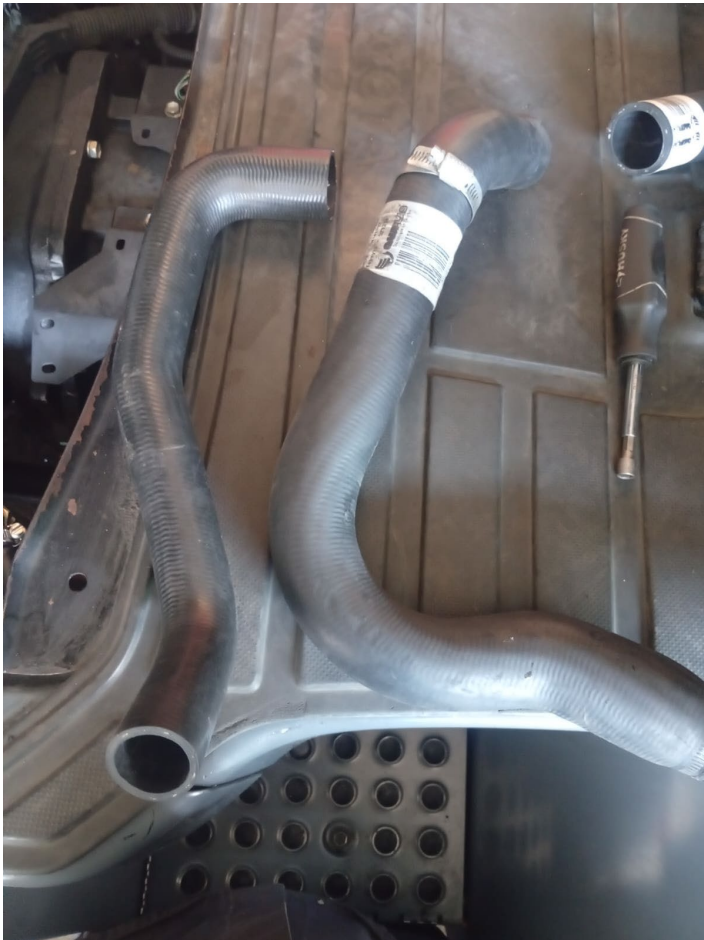
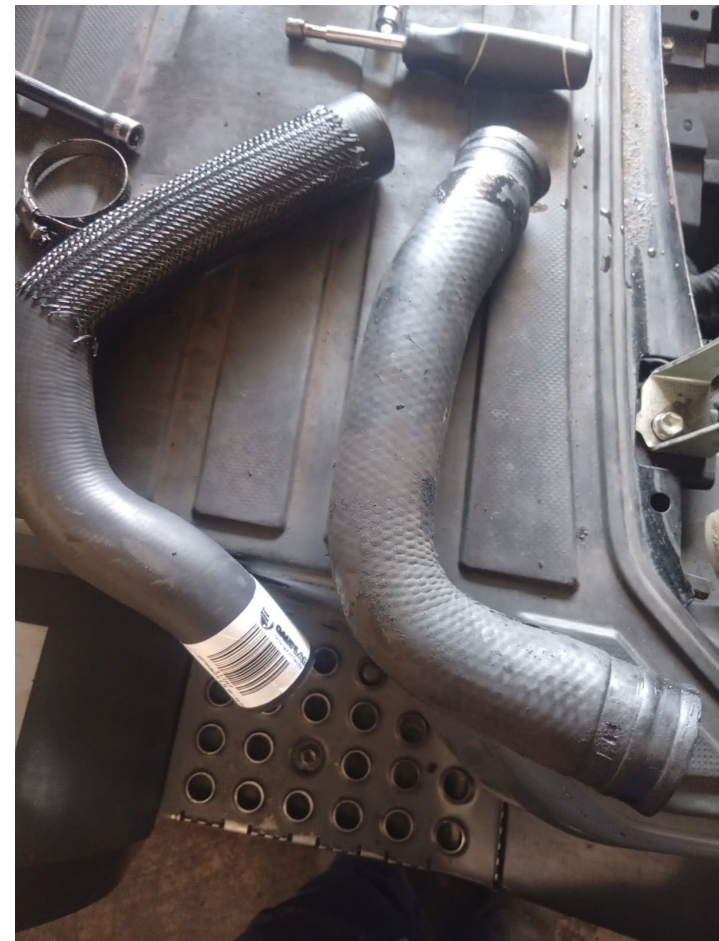
**\*REEMPLAZO DE MANGUERA INFERIOR Y SUPERIOR DE RADIADOR**

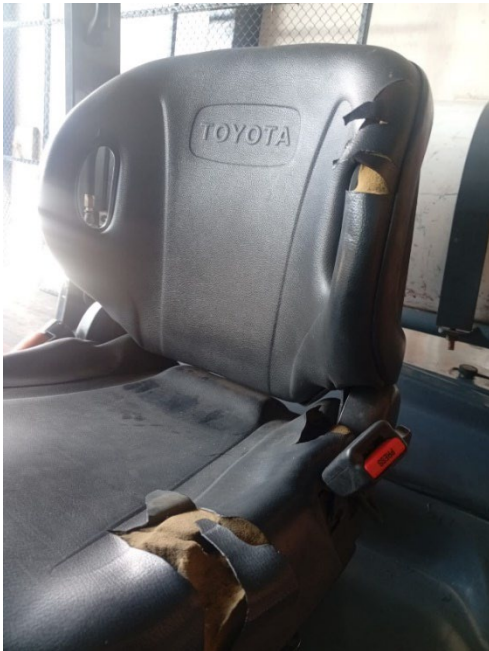
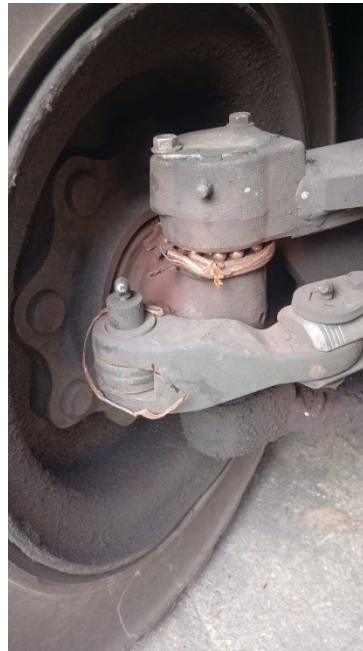
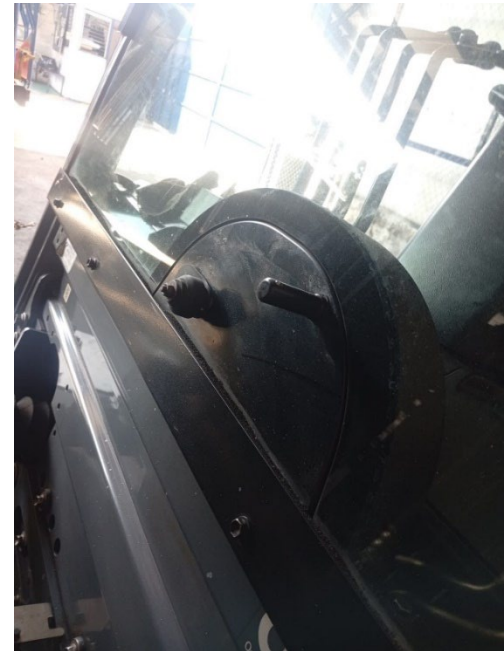
## OTRAS OBSERVACIONES:

- REQUIERE REVISIÓN Y REPRACIÓN DE EJE DE DIRECCIÓN
- REQUIERE REPARACIÓN DE ASIENTO DE OPERADOR
- REQUIERE LIMPIARABRISAS
- REQUIERE SOPORTE DE ESCAPE
