| <b>Empresa:</b> | FOREMEX | <b>Solicitante:</b> | | <b>Código QR:</b> | VHSA-0311 | <b>N. Orden:</b> | KAUF2143 | <b>Fecha:</b> | 06/08/2025 |
| <b>Equipo:</b> | CATERPILLAR | <b>Modelo:</b> | DP70NM | <b>Serie:</b> | AT20D40302 | <b>Ubicación:</b> | PARQUE SILVA | <b>Horómetro:</b> | 5,038 HRS |

## \*REEMPLAZO DE 2 KIT DE SELLOS DE CILINDROS LATERALES

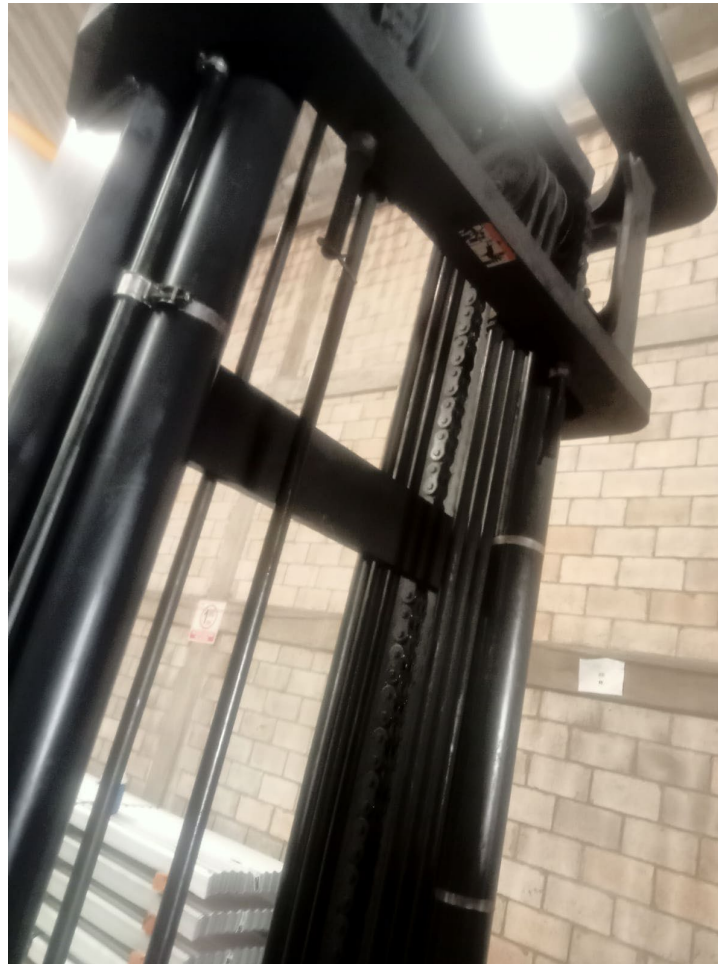
## \*INSTALACIÓN DE CILINDROS HIDRÁULICOS LATERALES

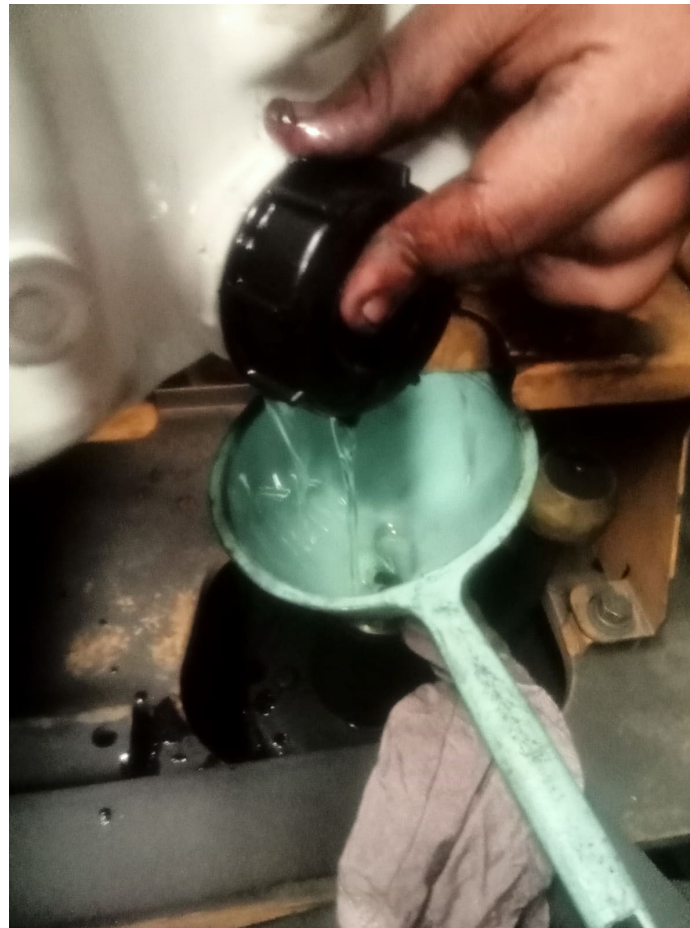
**\*SUMINISTRO DE ACEITE HIDRÁULICO (19 LTS)**
