| <b>Empresa:</b> | CORONA | <b>Solicitante:</b> | GIL MARTINEZ | <b>Código QR:</b> | VHSA-0316 | <b>N. Orden:</b> | KAUFSN | <b>Fecha:</b> | 12/08/2025 |
| <b>Equipo:</b> | TOYOTA | <b>Modelo:</b> | 32-8FGU25 | <b>Serie:</b> | 36767 | <b>Ubicación:</b> | MERIDA | <b>Horómetro:</b> | 18,503 HRS |

**“NO ARRANCABA Y DESCARGA LA BATERIA”**

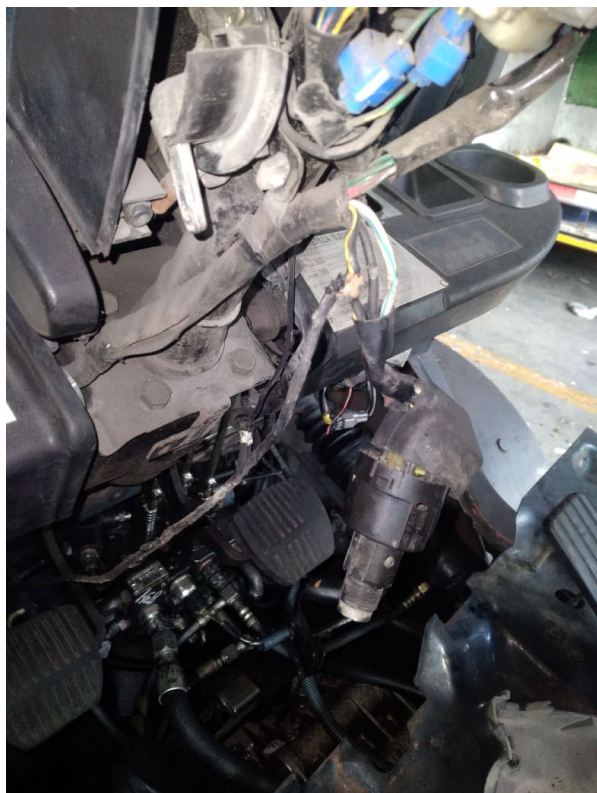
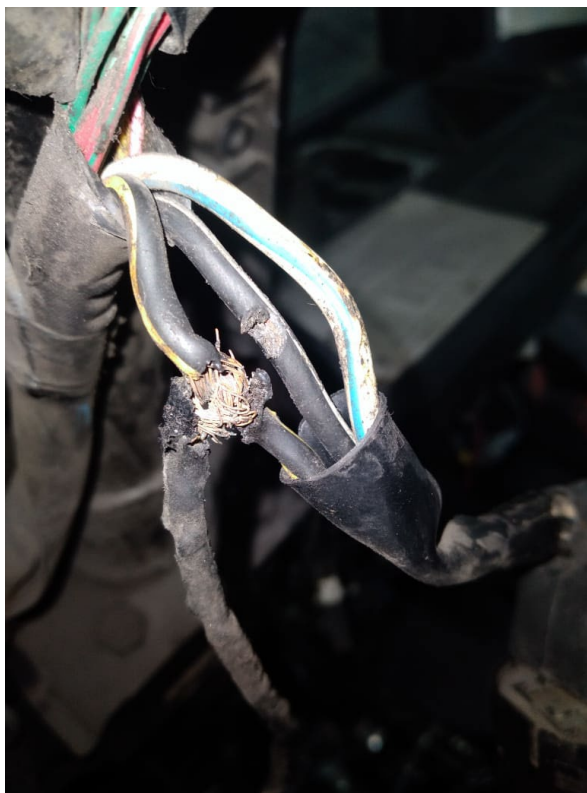
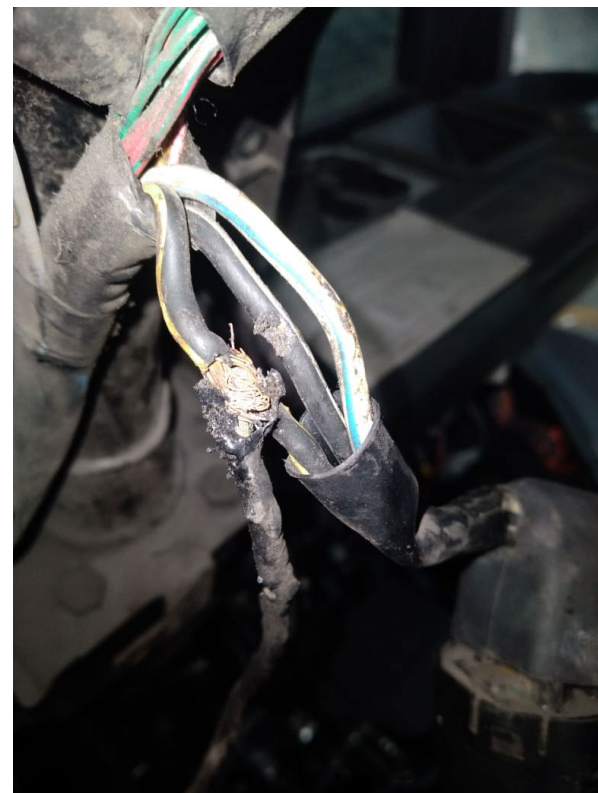
**\*SE DETECTA SISTEMA ELÉCTRICO EN MAL ESTADO Y QUEMADO**

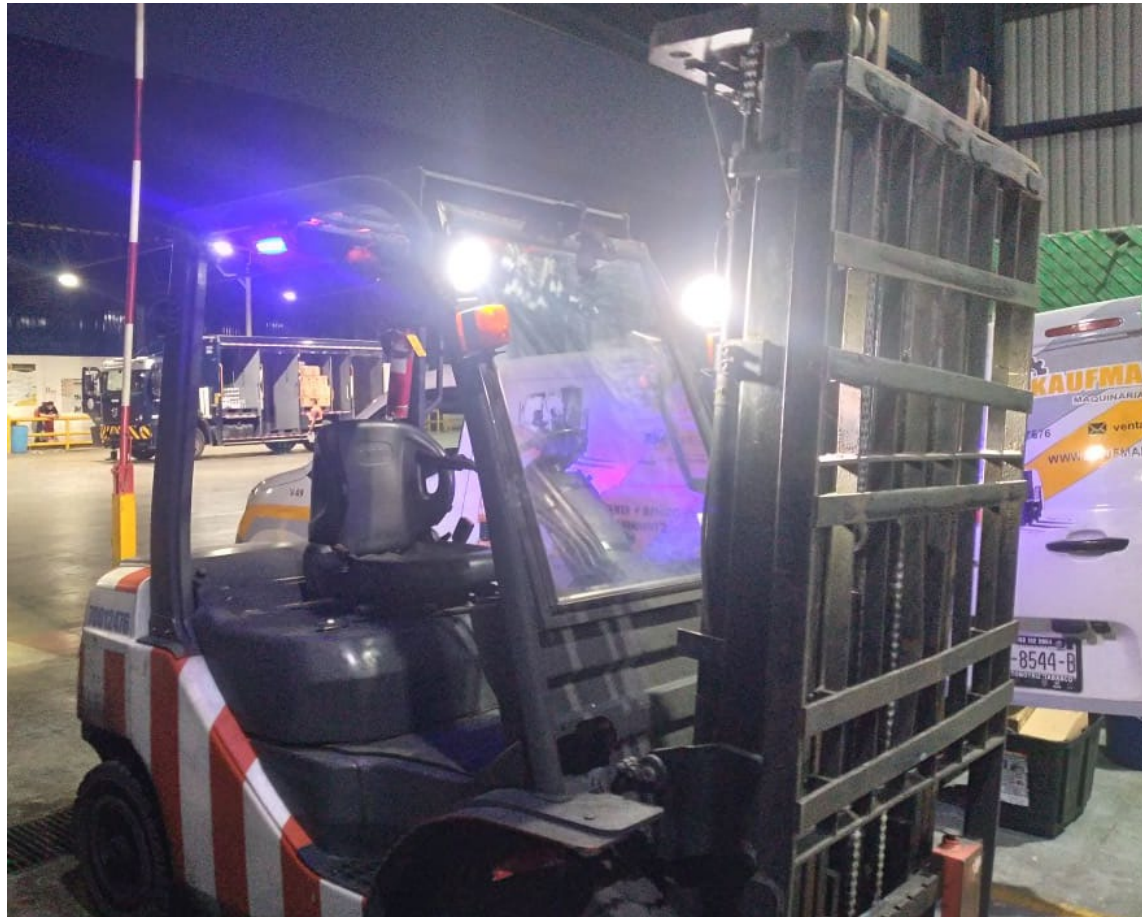
**\*REVISIÓN DE LUCES EN GENERAL**
