| Empresa: | CORONA | Solicitante: | | Código QR: | VHSA-0382 | N. Orden: | KAUF2147 | Fecha: | 18/08/2025 |
| Equipo: | TOYOTA | Modelo: | 8FG45 | Serie: | 10400 | Ubicación: | VILLAFLORES | Horómetro: | 11,381 HRS |

***“SOLDADURA Y RECTIFICACION DE DESGASTE EN EJE DE DIRECCION, CORRECTO ALINEAMIENTO DE PERNO DE DIRECCION, RECTIFICADO DE ASIENTO DE BALEROS DE AGUJA Y CARGA, FABRICACION DE TAPAS DE PERNO DE DIRECCION CON GRASERAS Y RECTIFICADO DE SOPORTES DE EJE DE DIRECCION. REEMPLAZO DE BALEROS DE CARGA, AGUJA, PERNOS DE DIRECCION, BUJES, TERMINALES Y PERNOS DE TERMINALES INSTALANDO EJE DE DIRECCION REPARADO”***

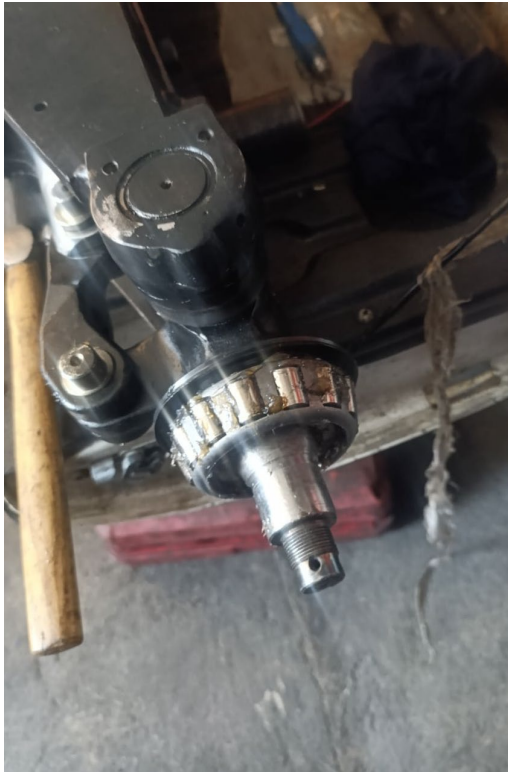
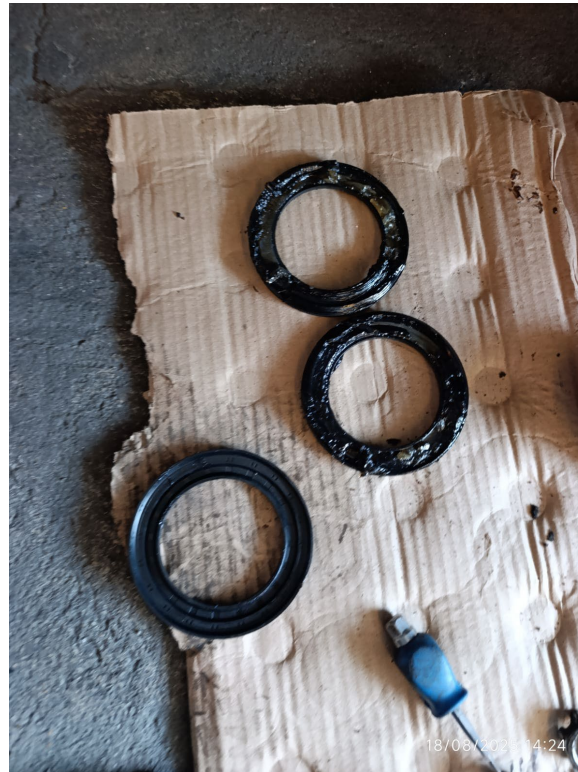
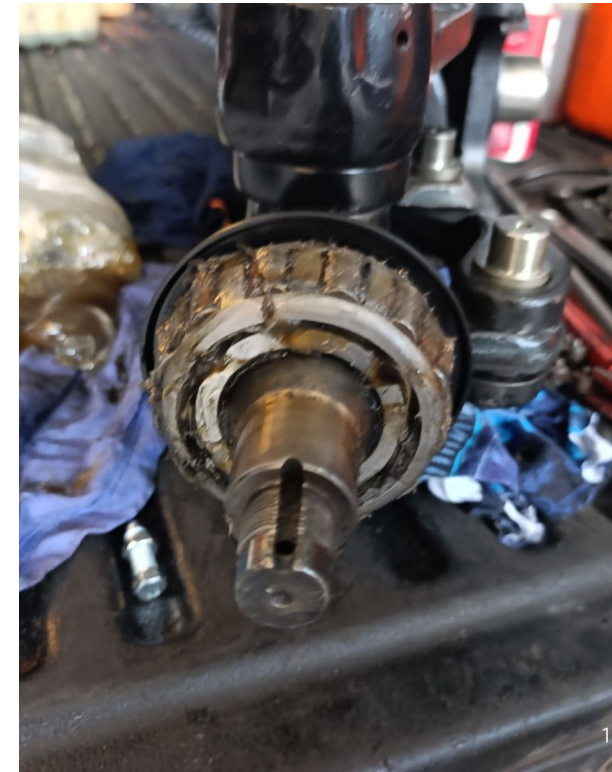
**\*REEMPLAZO DE BALEROS DE CARGA, AGUJA, PERNOS DE DIRECCION, BUJES, TERMINALES Y PERNOS DE TERMINALES  
INSTALANDO EJE DE DIRECCION REPARADO**

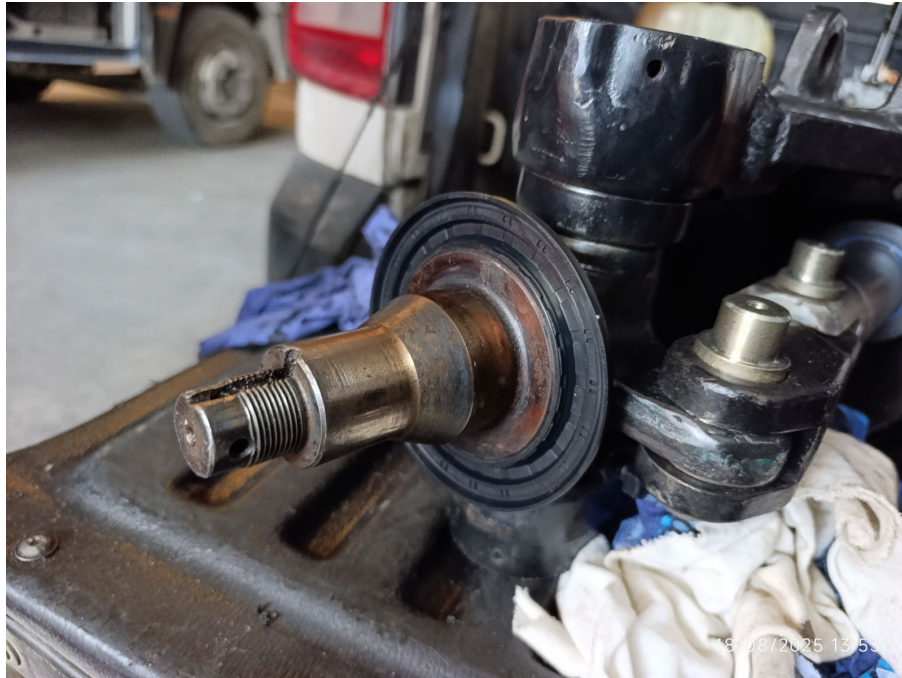
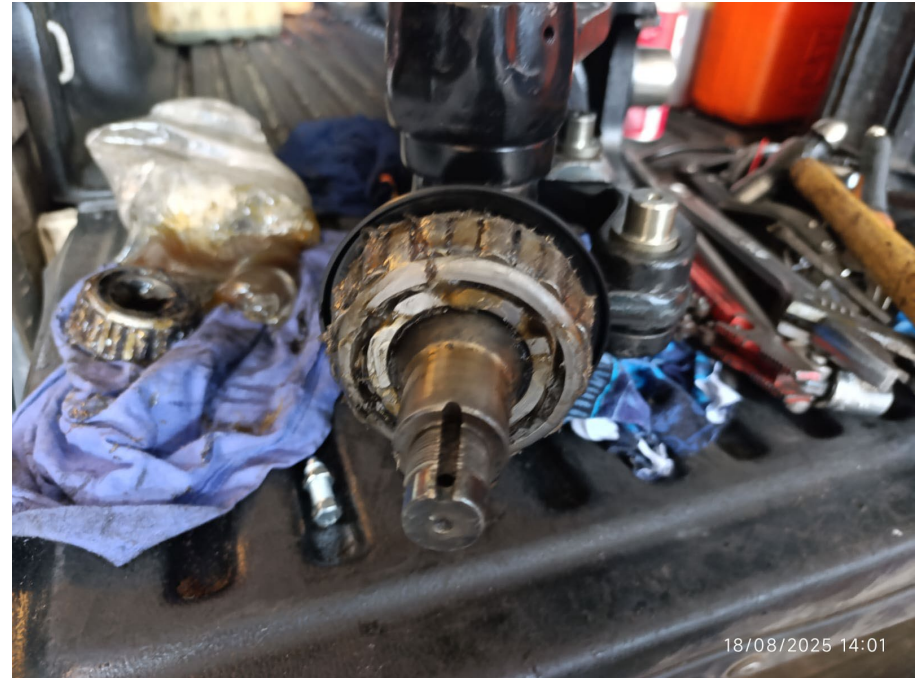
**\*REEMPLAZO DE BALEROS DE CARGA, AGUJA, PERNOS DE DIRECCION, BUJES, TERMINALES Y PERNOS DE TERMINALES  
INSTALANDO EJE DE DIRECCION REPARADO**

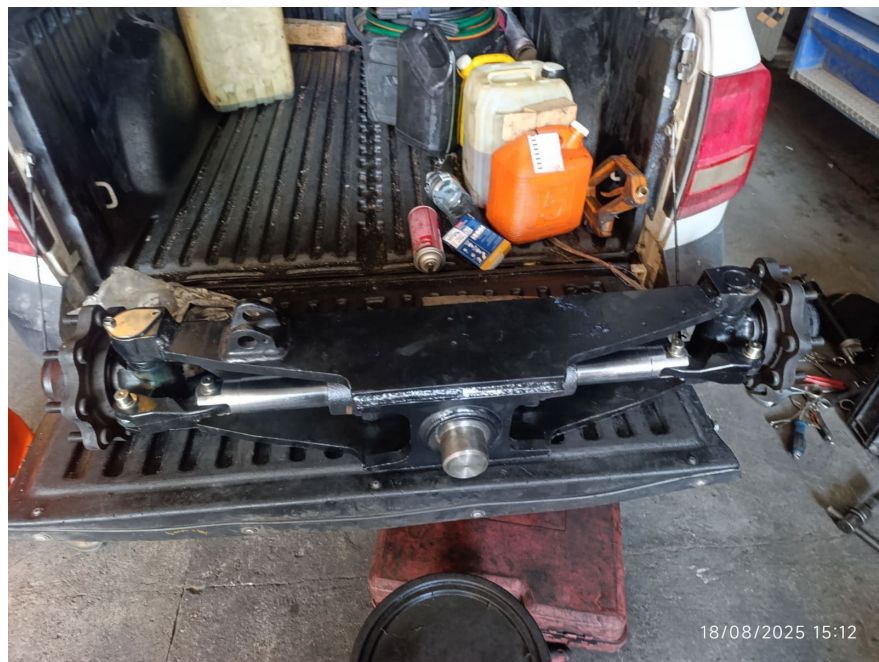
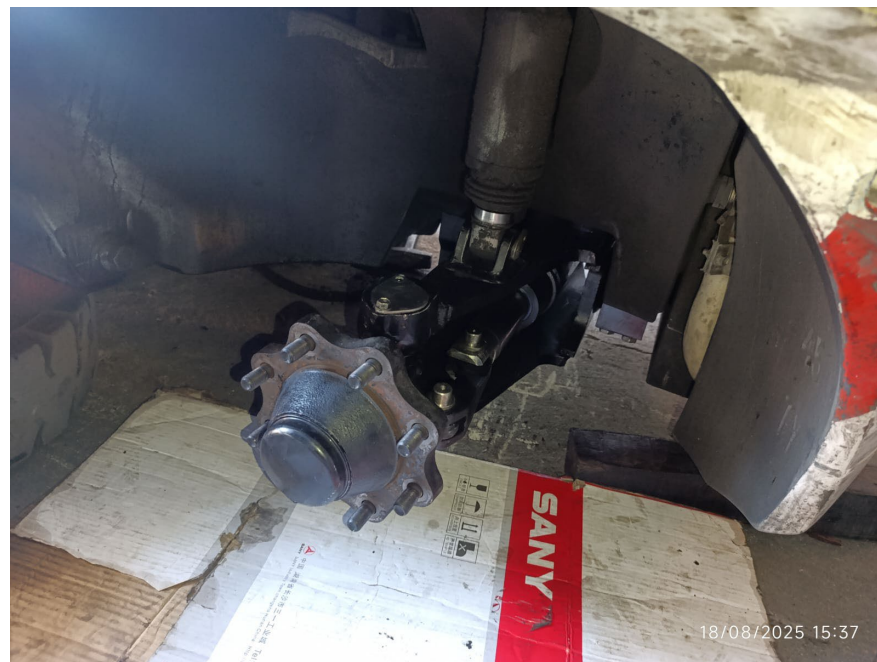
### \*INSTALACIÓN DE EJE DE DIRECCIÓN

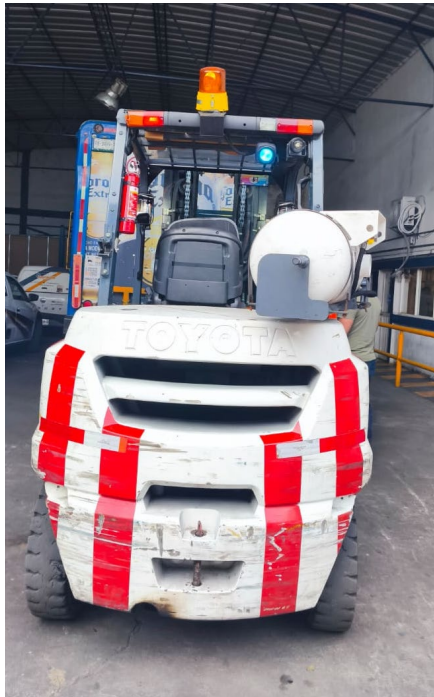
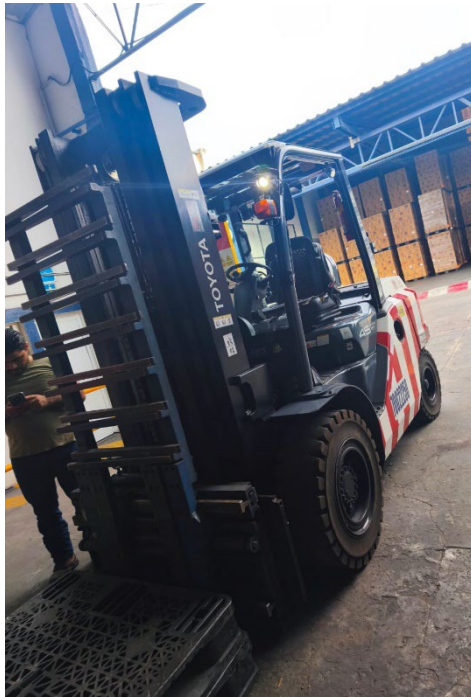
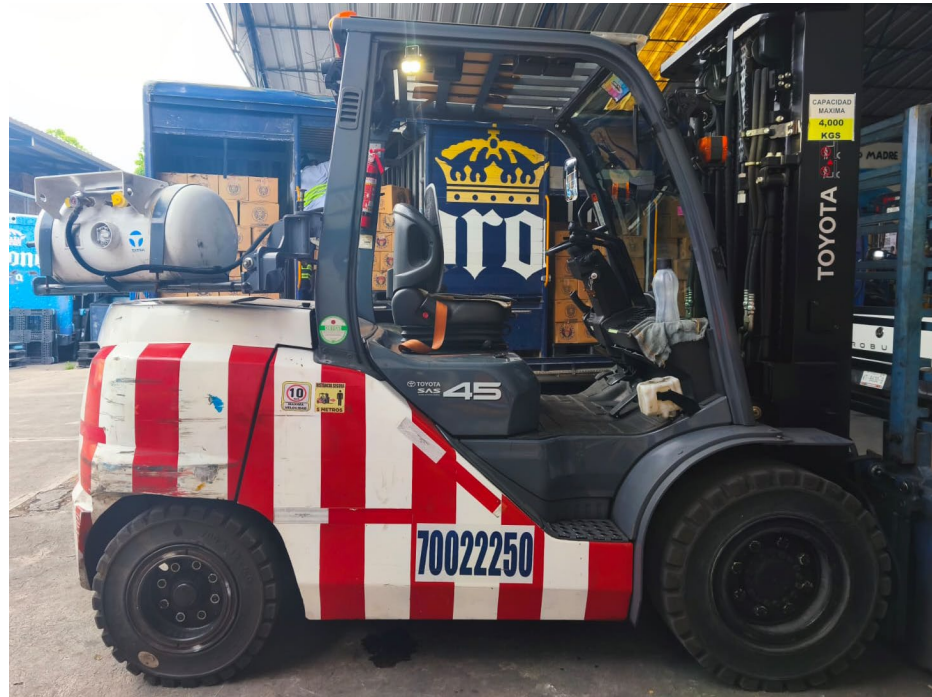
## \*INSTALACIÓN DE EJE DE DIRECCIÓN

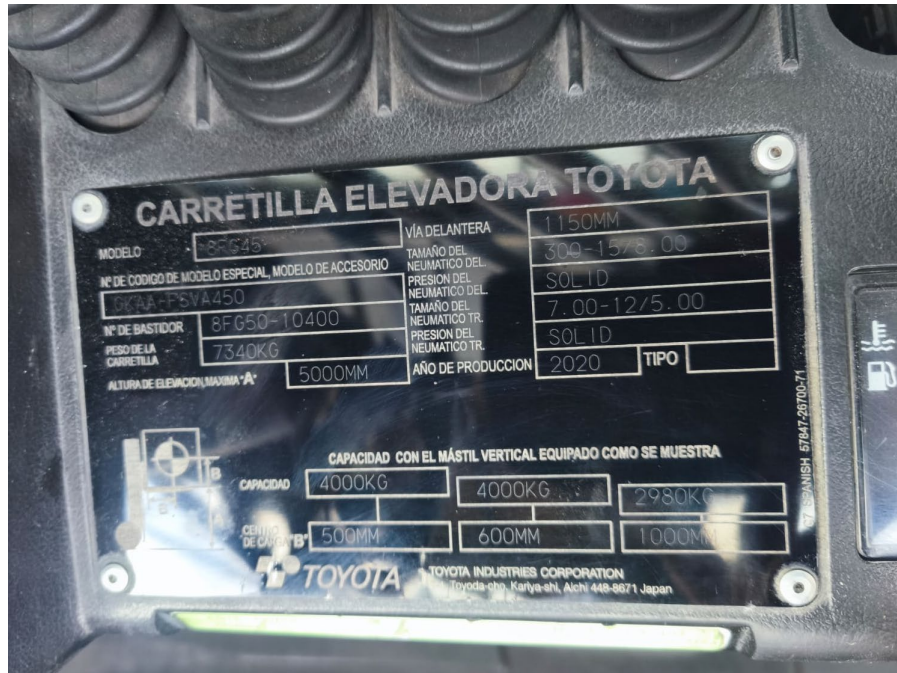
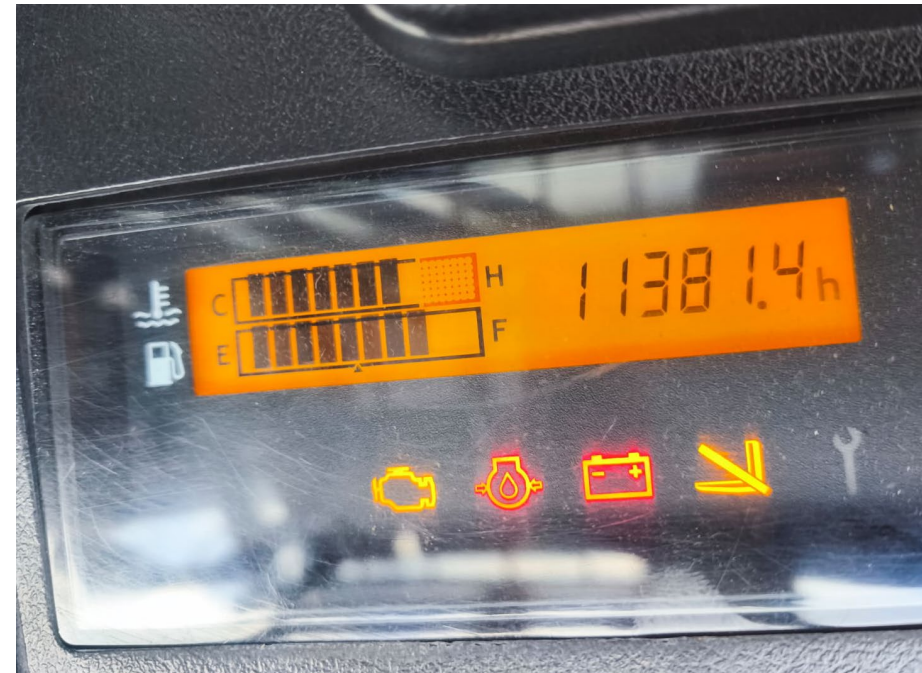
**\*PLACA DE DATOS Y HORÓMETRO**
