| <b>Empresa:</b> | Q MAX | <b>Solicitante:</b> | | <b>Código QR:</b> | MONT-10 | <b>N. Orden:</b> | KAUF2266 | <b>Fecha:</b> | 26/08/2025 |
| <b>Equipo:</b> | LINDE | <b>Modelo:</b> | H35D-02 | <b>Serie:</b> | H2X393F05628 | <b>Ubicación:</b> | PARAISO | <b>Horómetro:</b> | 15,251 HRS |

***“SE BLOQUEA EL EQUIPO”***

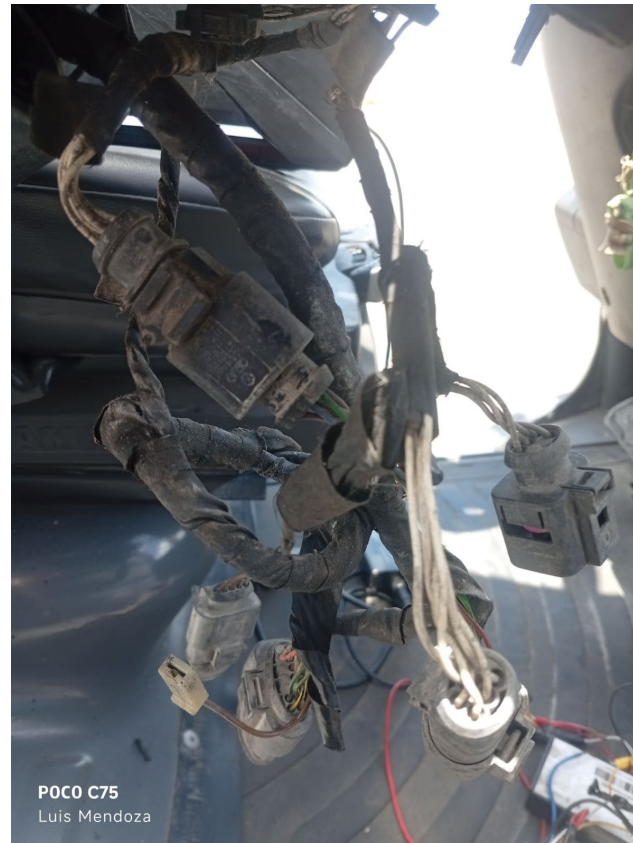
**\*SE ESCANEA EQUIPO Y MARCA ERROR DE COMUNICACIÓN ENTRE LAS UNIDADES DE CONTROL. SE REvisa CABLEADO DE JOYSTICK Y SE APRECIABA HUMEDAD Y SE LIMPIARON ARNESES**

- SE DEBE DE CUBRIR BIEN EL EQUIPO CUANDO LLUEVA PARA EVITAR DAÑOS MAYORES EN SISTEMA ELÉCTRICO DEL EQUIPO

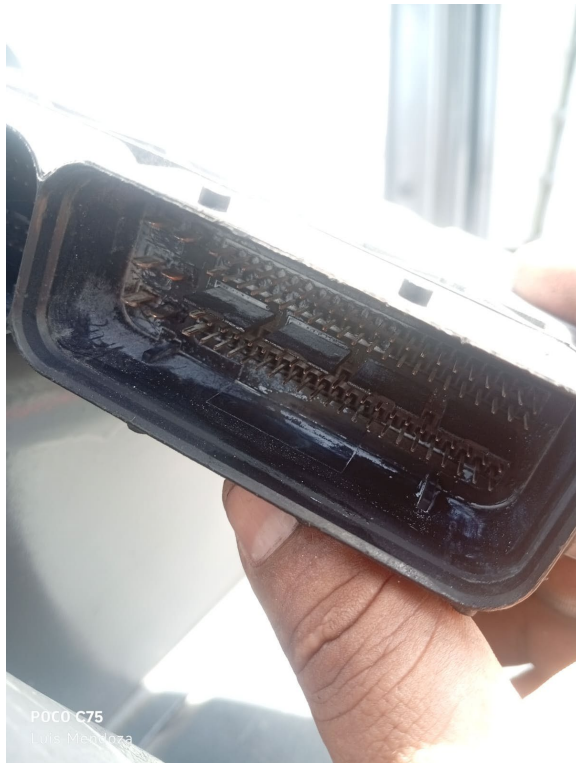
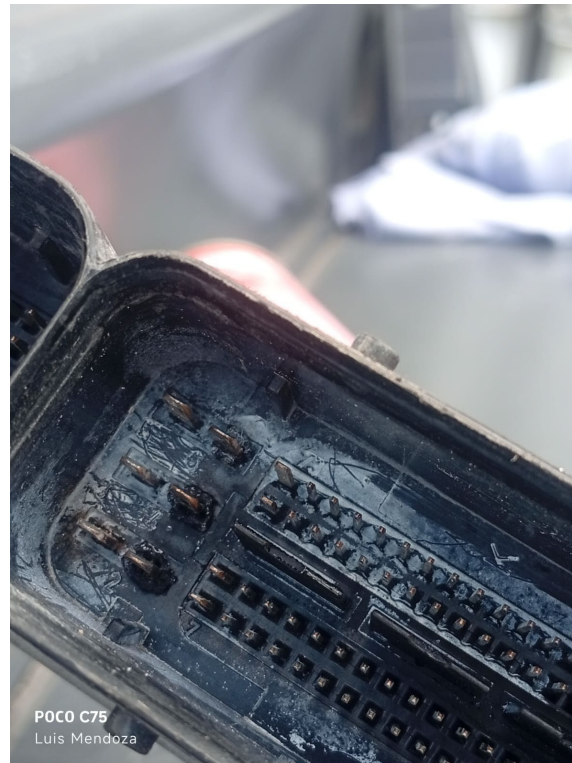
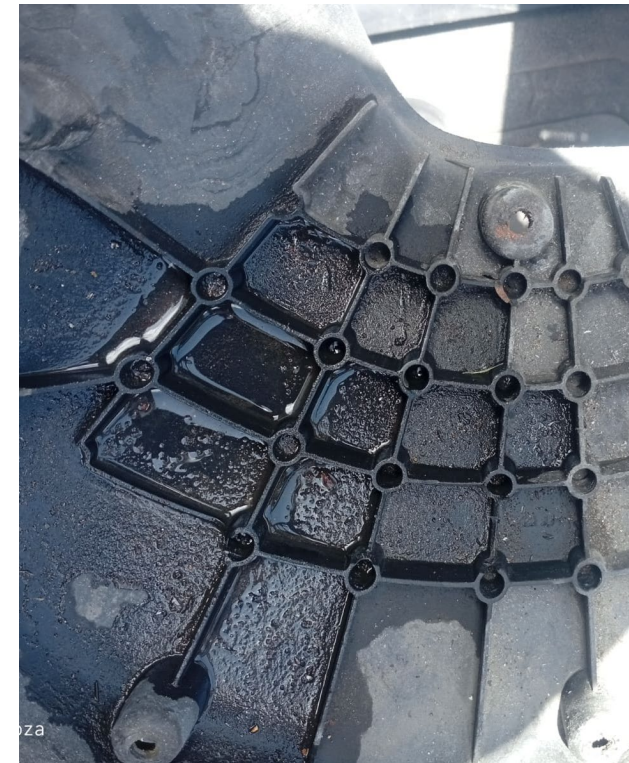
**\*MÓDULO DE TRANSMISIÓN PRESENTABA PINES SULFATADOS EL CUAL INTERRUMPÍA LAS SEÑALES DEL SISTEMA HIDRÁULICO DEL EQUIPO**

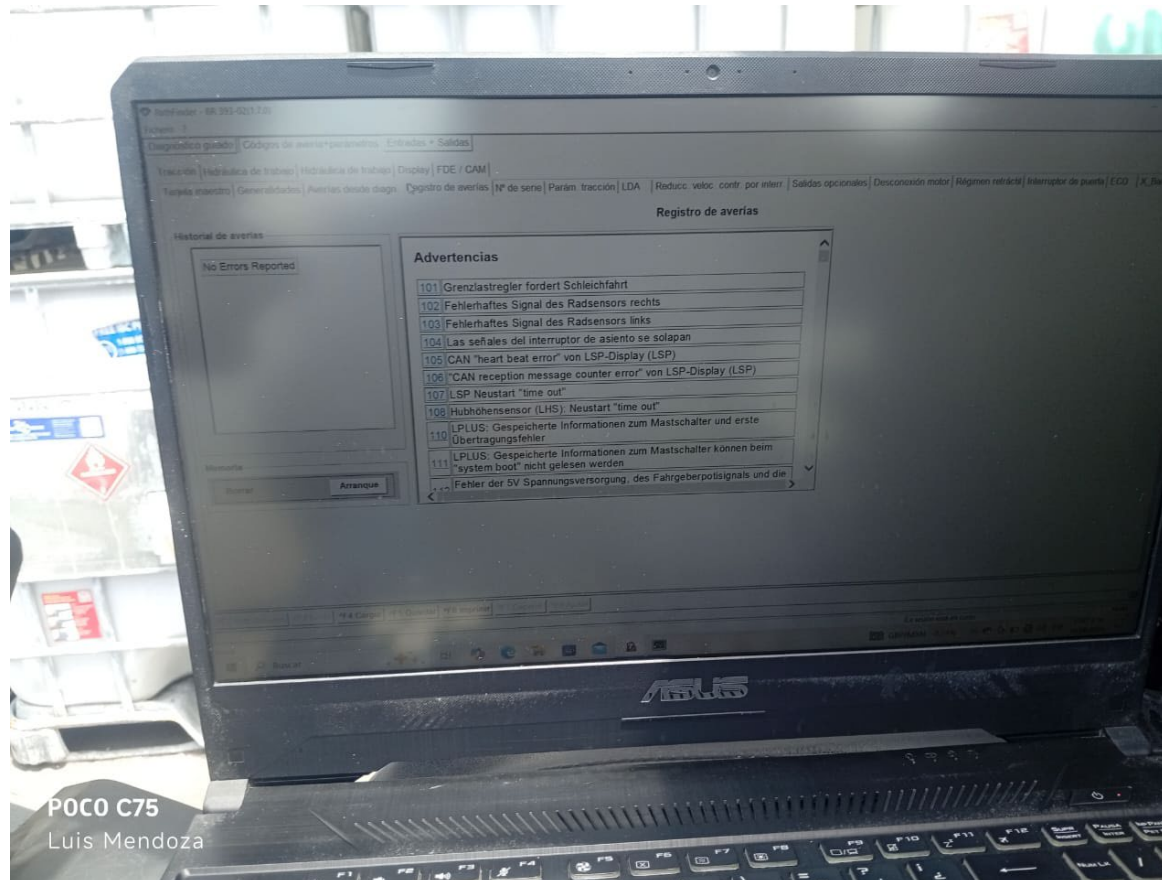
**\*EQUIPO SE QUEDA OPERATIVO SIN NINGÚN DETALLE DE SISTEMA DE BLOQUEO**
