| <b>Empresa:</b> | QMAX MEXICO | <b>Solicitante:</b> | | <b>Código QR:</b> | MONT-10 | <b>N. Orden:</b> | KAUF2303 | <b>Fecha:</b> | 04/09/2025 |
| <b>Equipo:</b> | LINDE | <b>Modelo:</b> | H35D-02 | <b>Serie:</b> | H2X393F05628 | <b>Ubicación:</b> | PARAISO | <b>Horómetro:</b> | 15,267 HRS |

**“REVISIÓN Y REPARACIÓN DE FALLA, ESTA MUY LENTO Y SE BLOQUEA”**

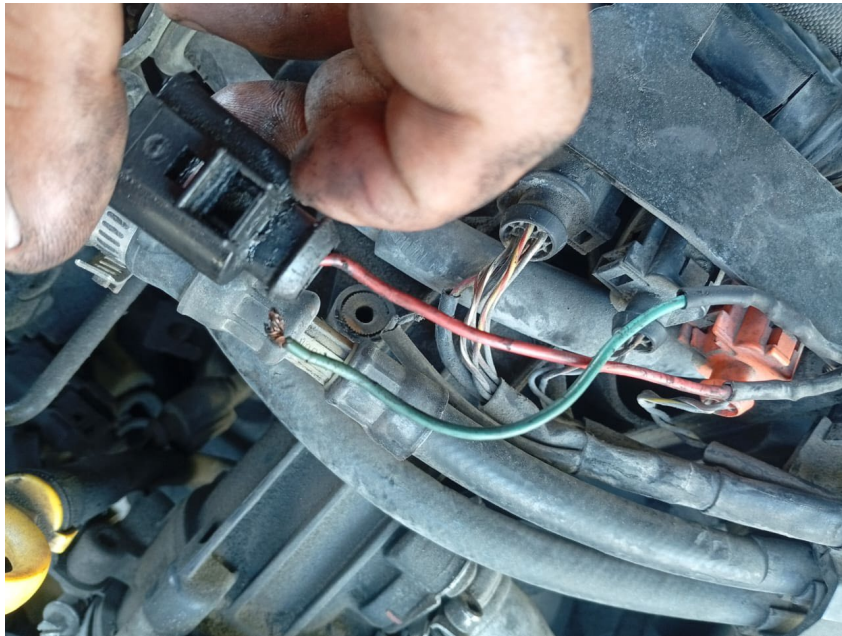
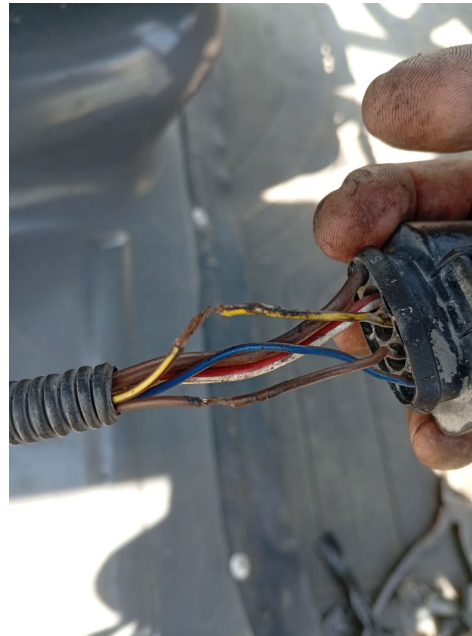
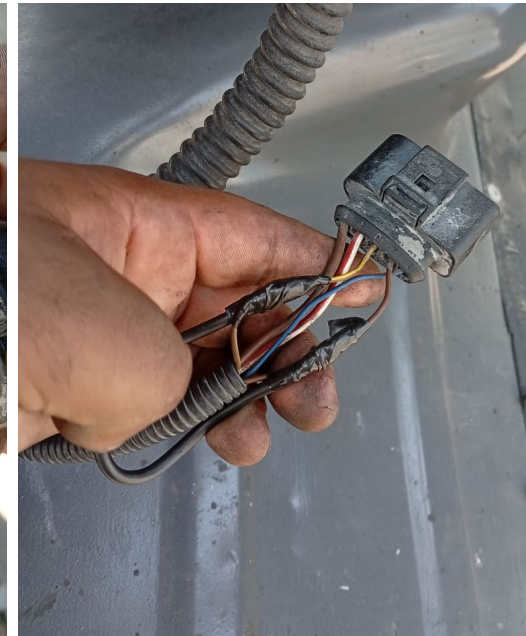
**\*SE REALIZA REVISIÓN Y REPARACIÓN DE LINEAS ELÉCTRICAS DE ARNÉS DEL CILINDRO 4 Y ARNES DE SENSOR DE ASIENTO**

- REQUIERE REEMPLAZO DE ARNES DE LOS 4 INYECTORES

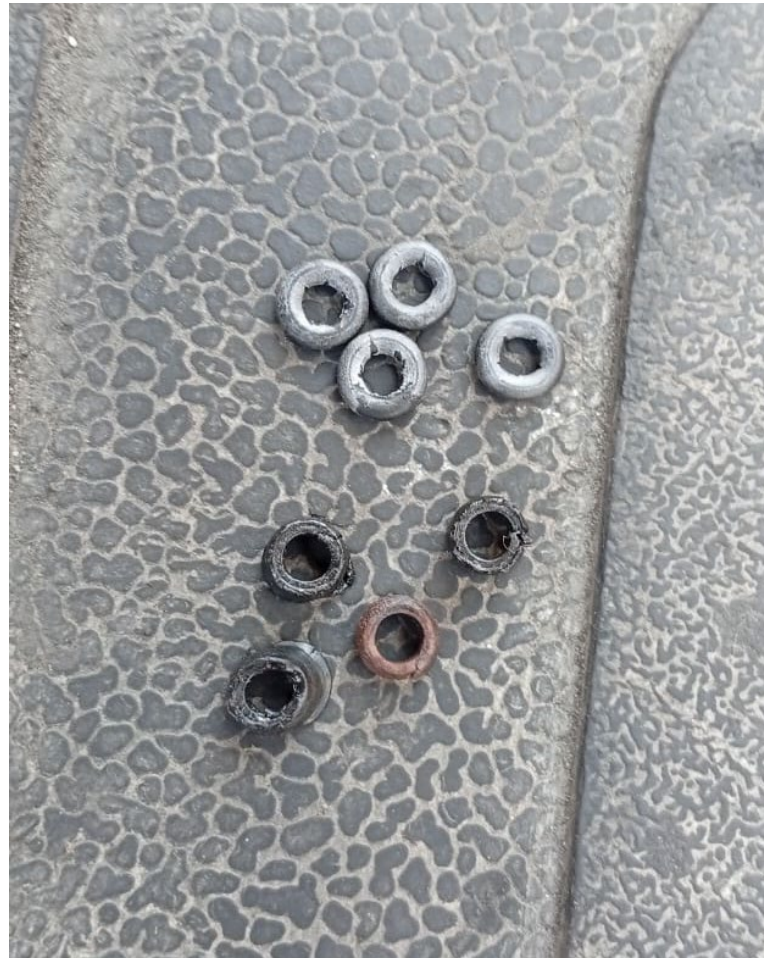
**\*REEMPLAZO DE 4 O-RING DE INYECTOR, SALIDA DE RETROCESO**

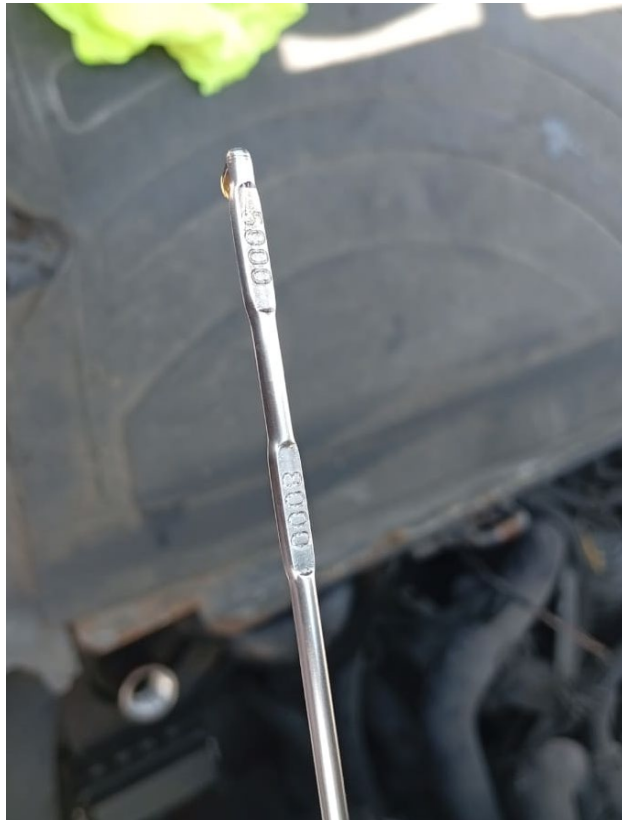
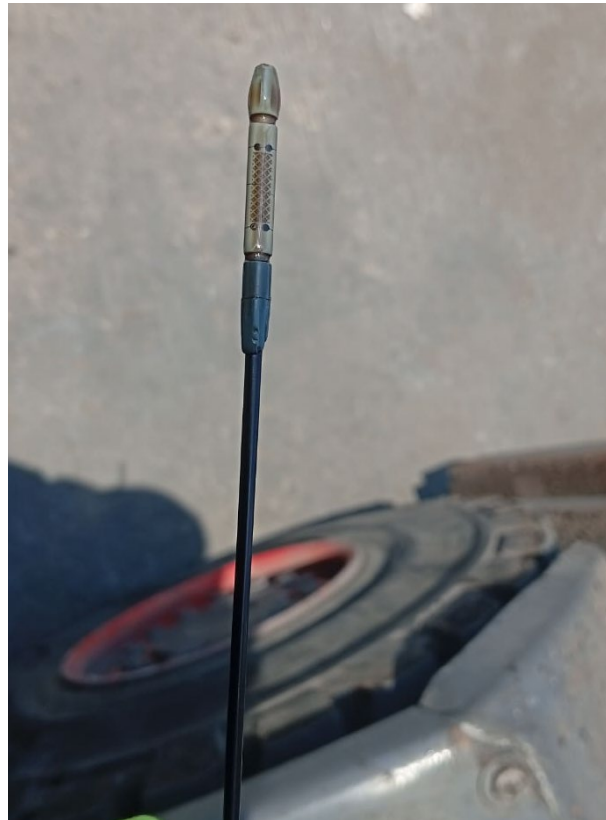
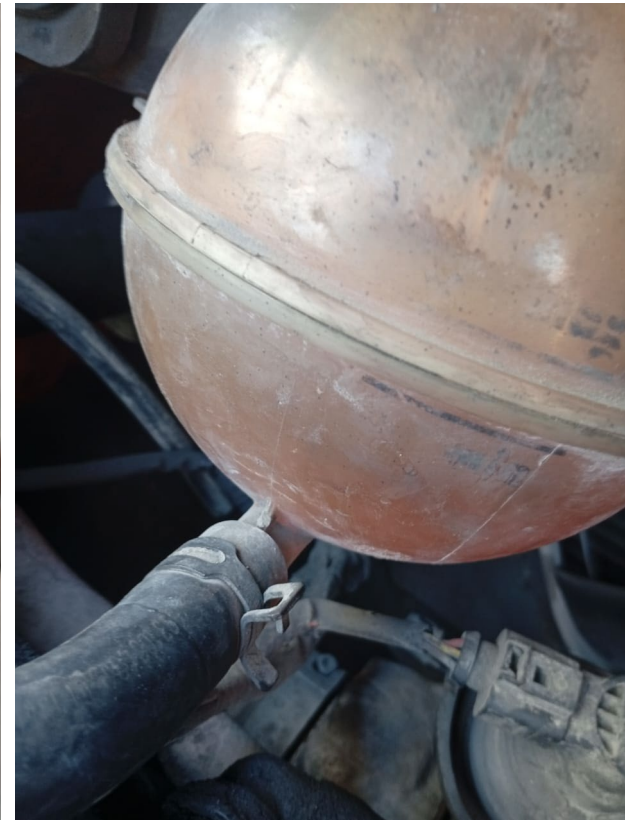
### \*REVISIÓN DE NIVELES

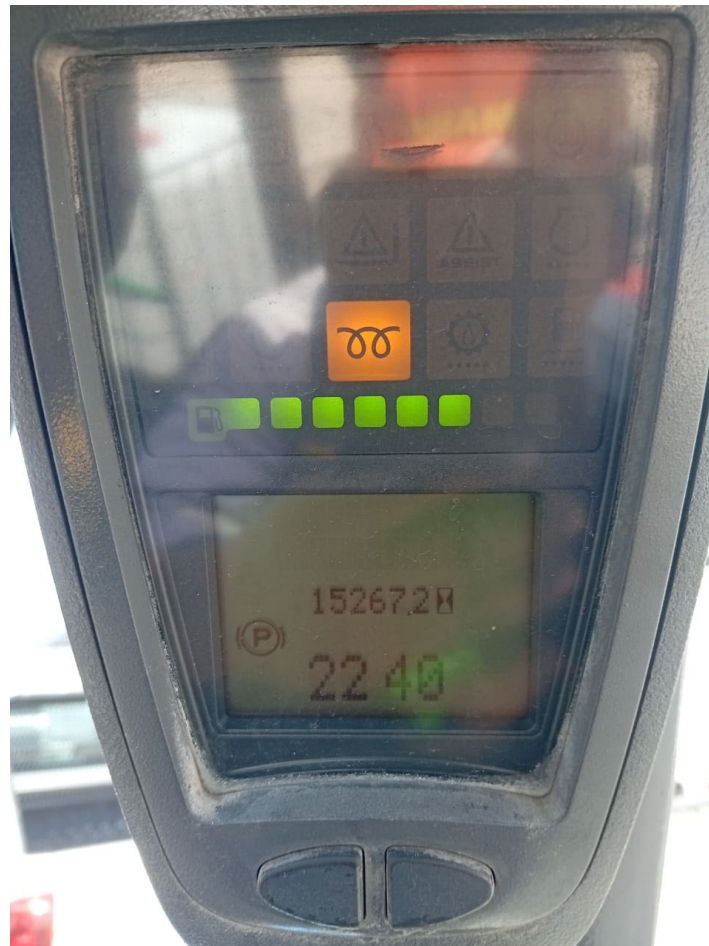
## \*HORÓMETRO
