| Empresa: | MONTACARGAS AC | Solicitante: | CARLOS HIPOLITO | Código QR: | VHSA-0362 | N. Orden: | KAUF2406 | Fecha: | 18/09/2025 |
| Equipo: | TOYOTA | Modelo: | 8FGU25 | Serie: | C6271 | Ubicación: | CD INDUSTRIAL | Horómetro: | 13,294 HRS |

## ***“REEMPLAZO DE MANGUERAS DE LA BOMBA HIDRÁULICA DE SUCCIÓN Y RETORNO, NIVELADO DE LIQUIDO DE FRENOS”***

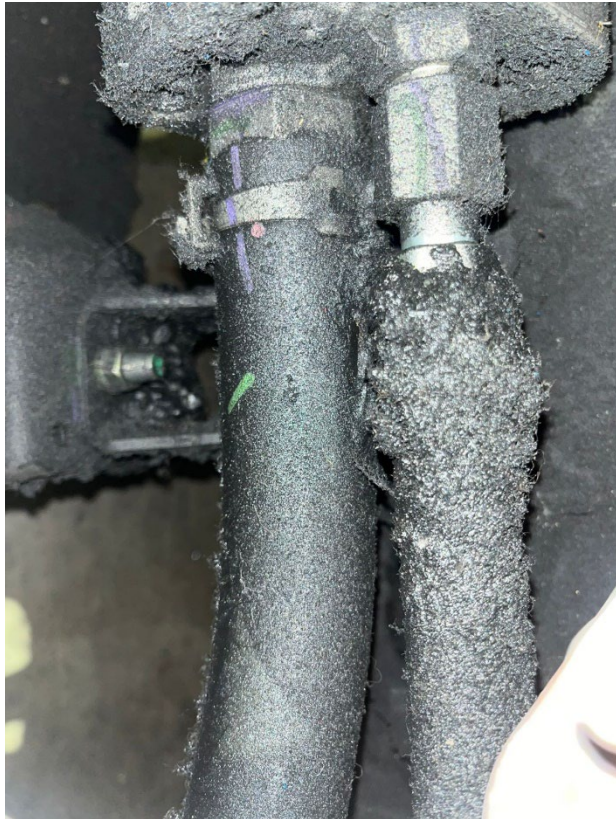
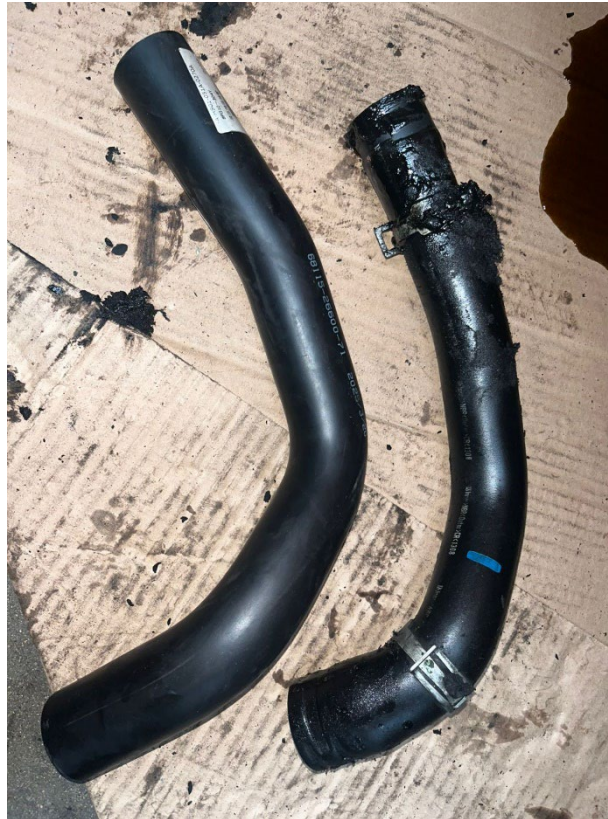
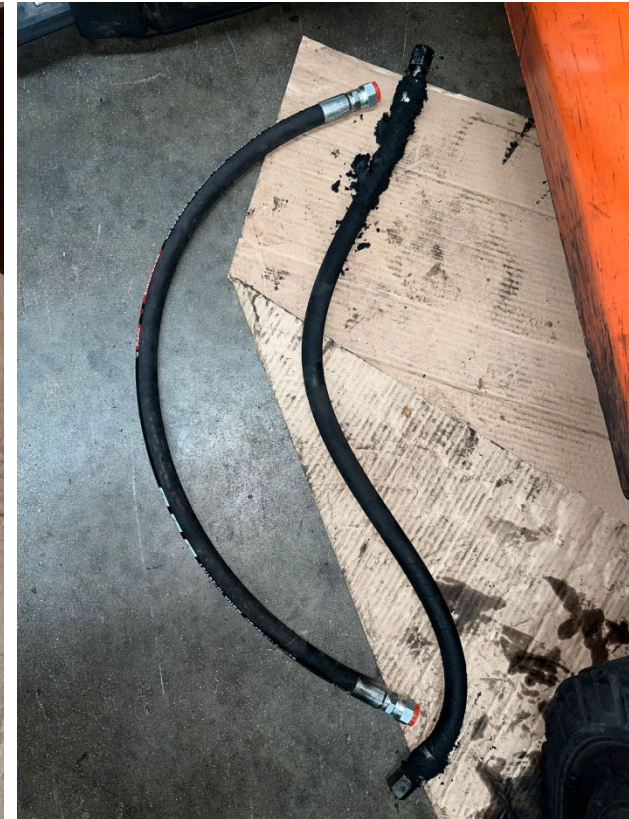
**\* SE DIAGNOSTICA FUGA DE ACEITE HIDRÁULICO POR MANGUERAS DELA BOMBA AL BANCO HIDRÁULICO Y MANGUERA DE SUCCIÓN, SE REALIZA REEMPLAZO DE AMBAS MANGUERAS**

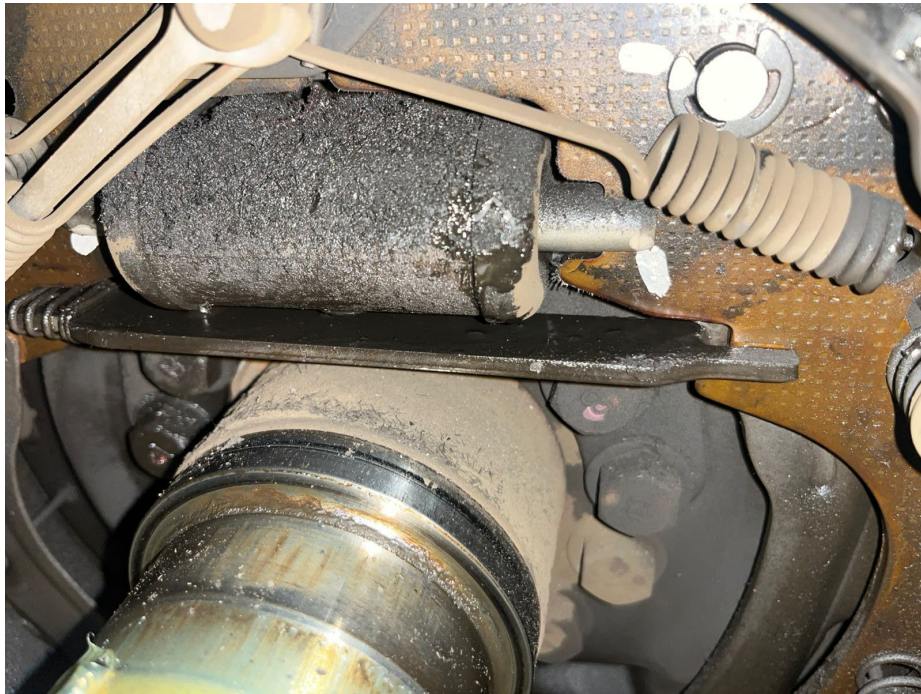
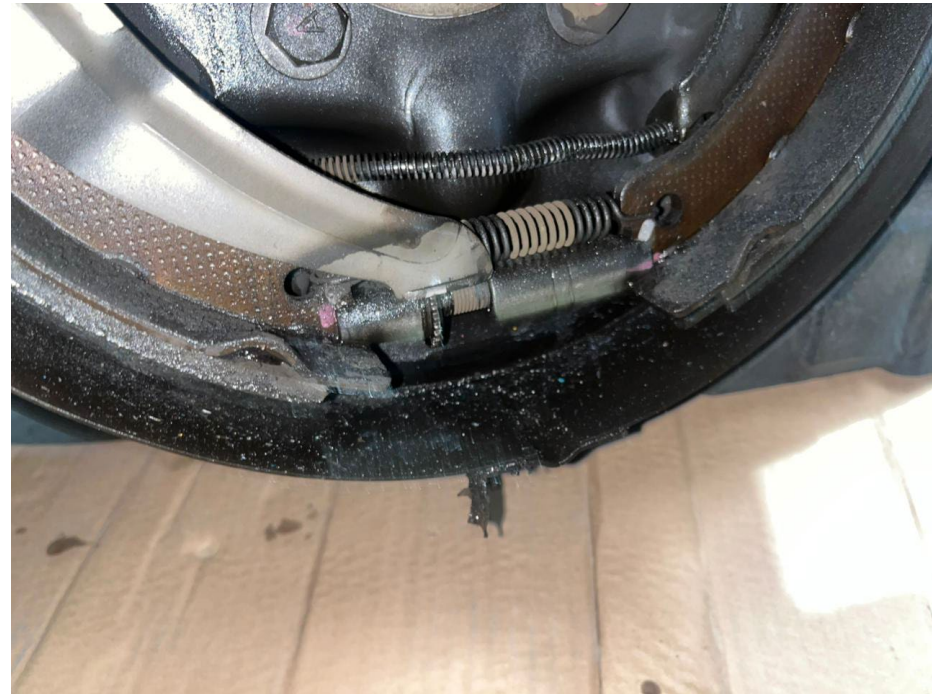
## OTRAS OBSERVACIONES:

**\*PRESENTA FUGA DE LIQUIDO DE FRENO POR CILINDROS DE FRENOS**
