| Empresa: | INKM | Solicitante: | | Código QR: | MONT-03 | N. Orden: | KAUF2423 | Fecha: | 22/09/2025 |
| Equipo: | TOYOTA | Modelo: | 8FGU30 | Serie: | 65554 | Ubicación: | CARD-VHSA | Horómetro: | 14,115 HRS |

***“NO ARRANCA SE ESCUCHA COMO QUE LA MARCHA ESTA PEGADA”***

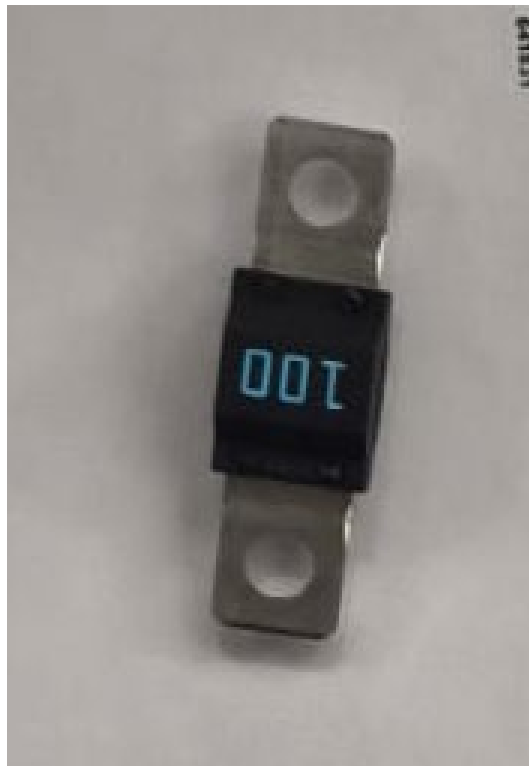
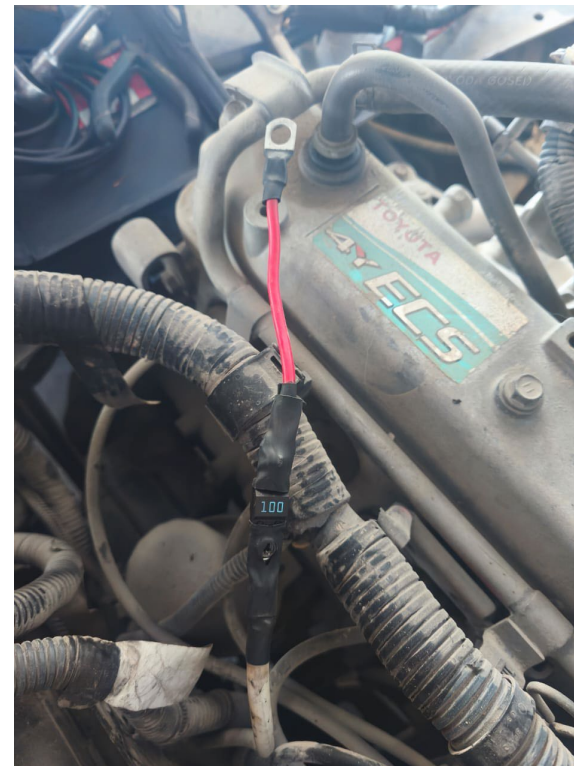
**\*SE DETECTA DAÑO DE FUSIBLE DEL ALTERNADOR, LO CUAL CAUSABA QUE EL ALTERNADOR NO METIERA CARGA Y DESCARGÓ LA BATERÍA**

**\*SE INSTALA FUSIBLE DE 100 AMP**
