| <b>Empresa:</b> | DISTRIBUIDORA<br>ROVIROSA | <b>Solicitante:</b> | | <b>Código QR:</b> | VHSA-0478 | <b>N. Orden:</b> | KAUF2462 | <b>Fecha:</b> | 27/09/2025 |
| <b>Equipo:</b> | YALE | <b>Modelo:</b> | GP25RK | <b>Serie:</b> | B871R04102E | <b>Ubicación:</b> | MACUSPANA | <b>Horómetro:</b> | 28,159 HRS |

***“REEMPLAZO DE DESPLAZADOR LATERAL CLASE II CILINDRO CON REGLETA”***

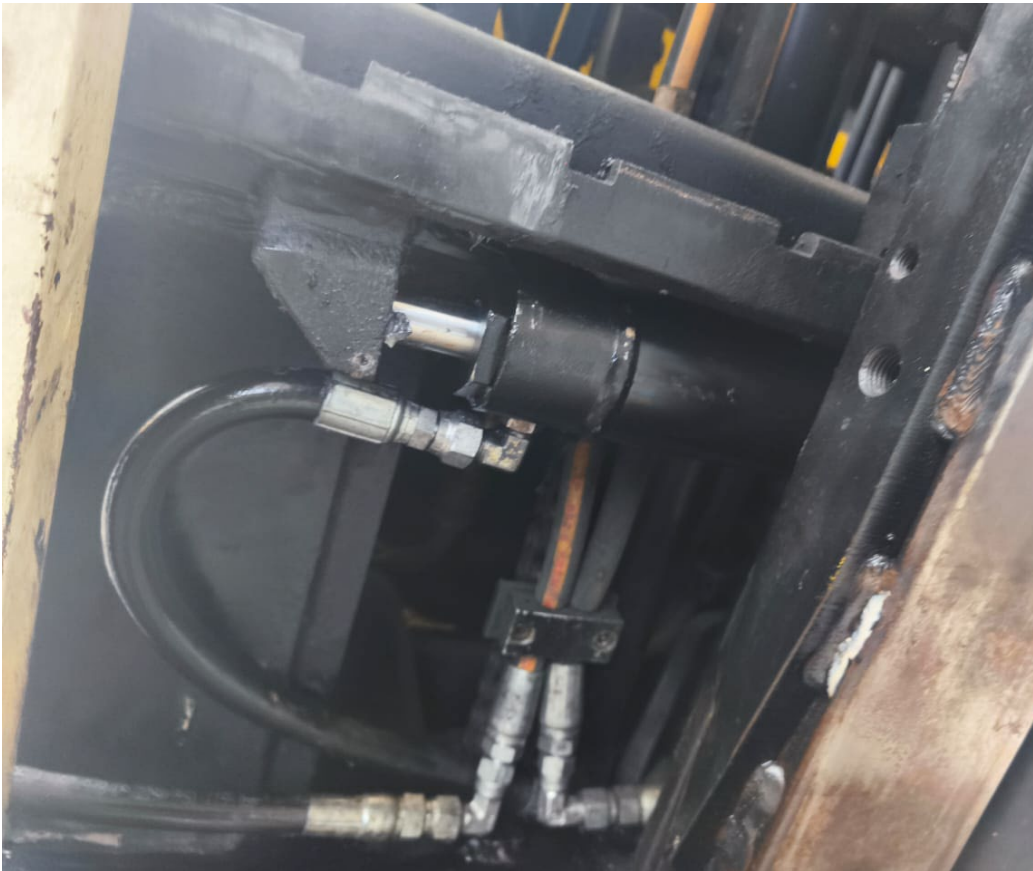
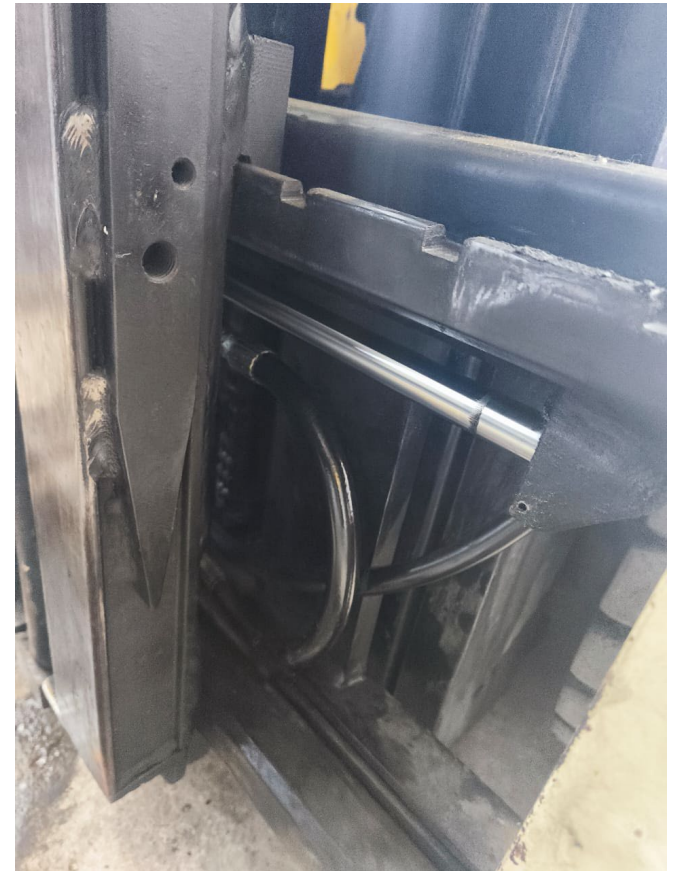
## \*INSTALACIÓN DE DESPLAZADOR LATERAL

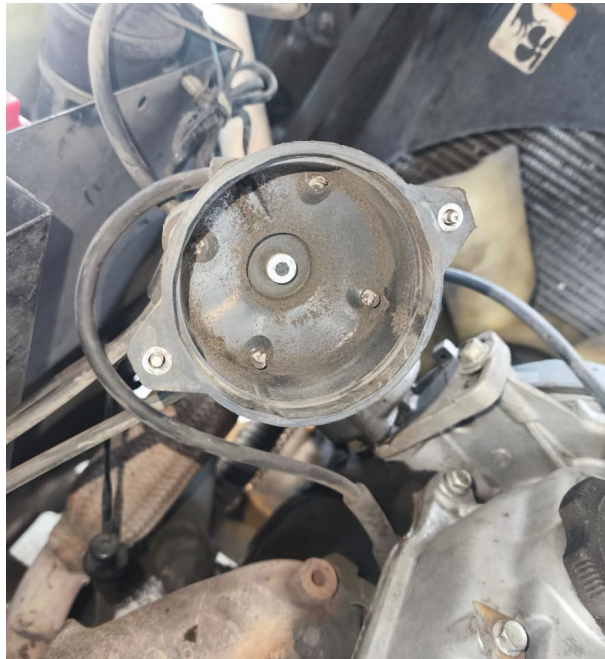
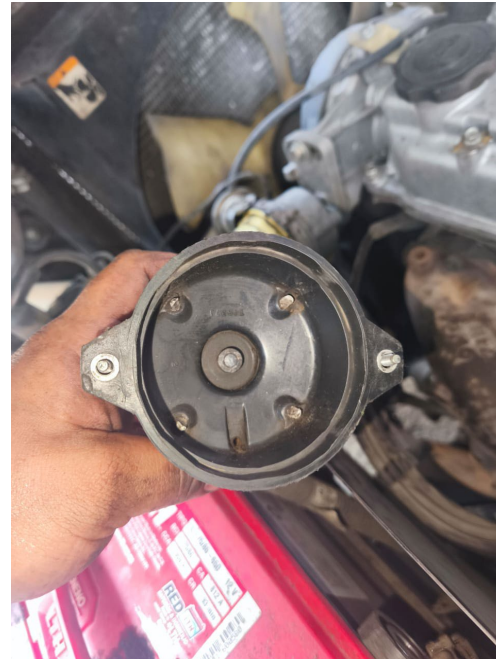
- EQUIPO PRESENTA FALLA DE ARRANQUE, SE LIMPIA TAPA Y ROTOR DE DISTRIBUIDOR
- REQUIERE REEMPLAZO DE TAPA DE DISTRIBUIDOR, ROTOR, CABLES DE BUJÍA, BUJÍAS PARA EL CORRECTO FUNCIONAMIENTO DEL EQUIPO
