| <b>Equipo:</b> | TOYOTA | <b>Modelo:</b> | 8FG45 | <b>Serie:</b> | 10392 | <b>Ubicación:</b> | MERIDA | <b>Horómetro:</b> | 11,613 HRS |

***“INSTALACIÓN DE MANGUERAS HIDRÁULICAS DEL ORBITROL AL CILINDRO DE DIRECCIÓN Y SUMINISTRO DE ACEITE HIDRÁULICO”***

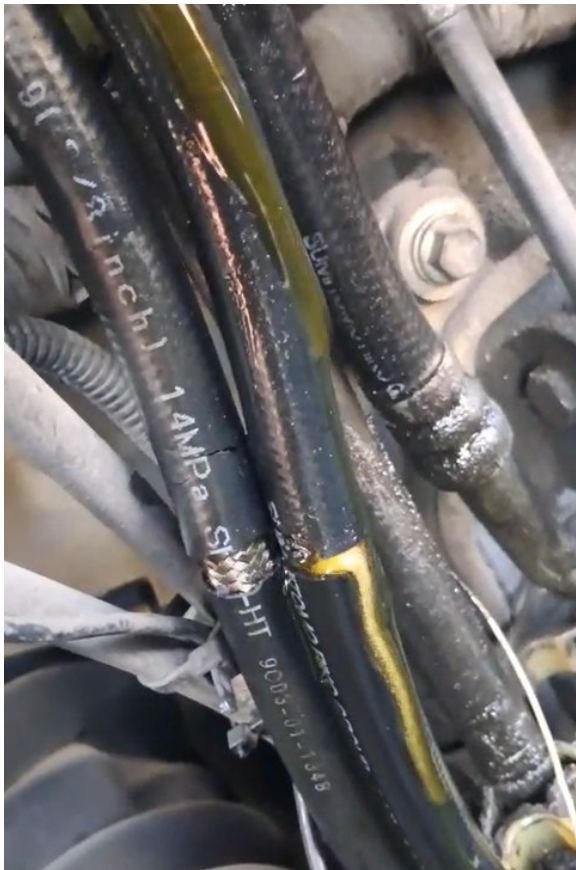
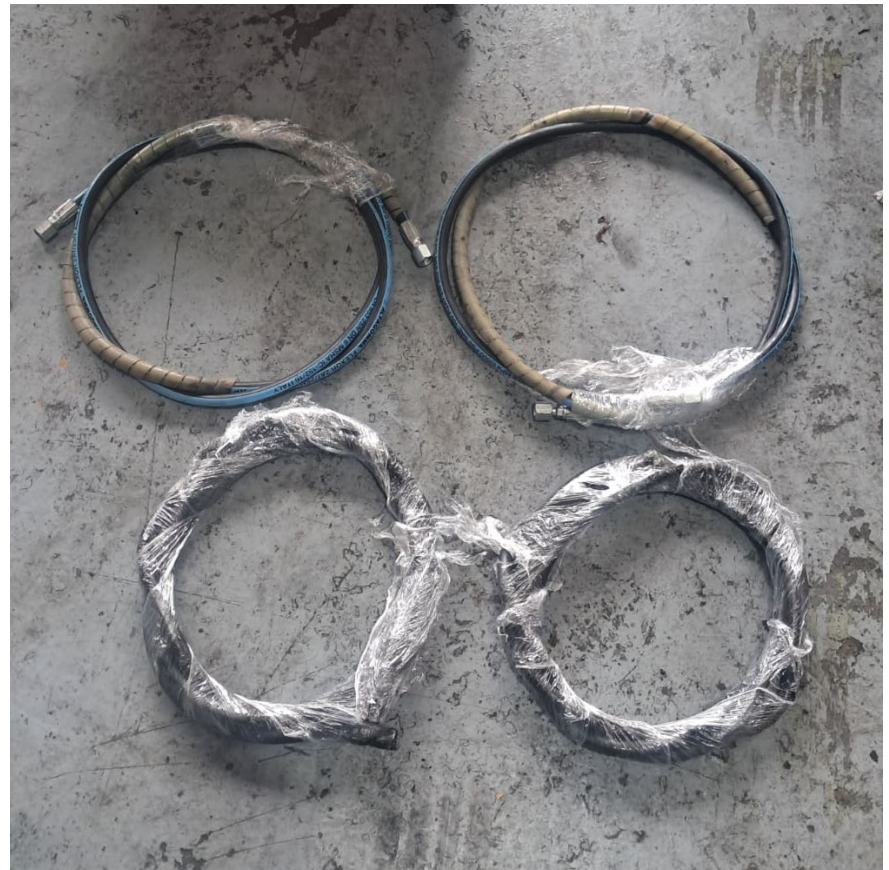
**\*REPARACIÓN DE FUGA DE ACEITE HIDRÁULICO EN MANGUERAS, REEMPLAZO DE 2 MANGUERAS HIDRÁULICAS**

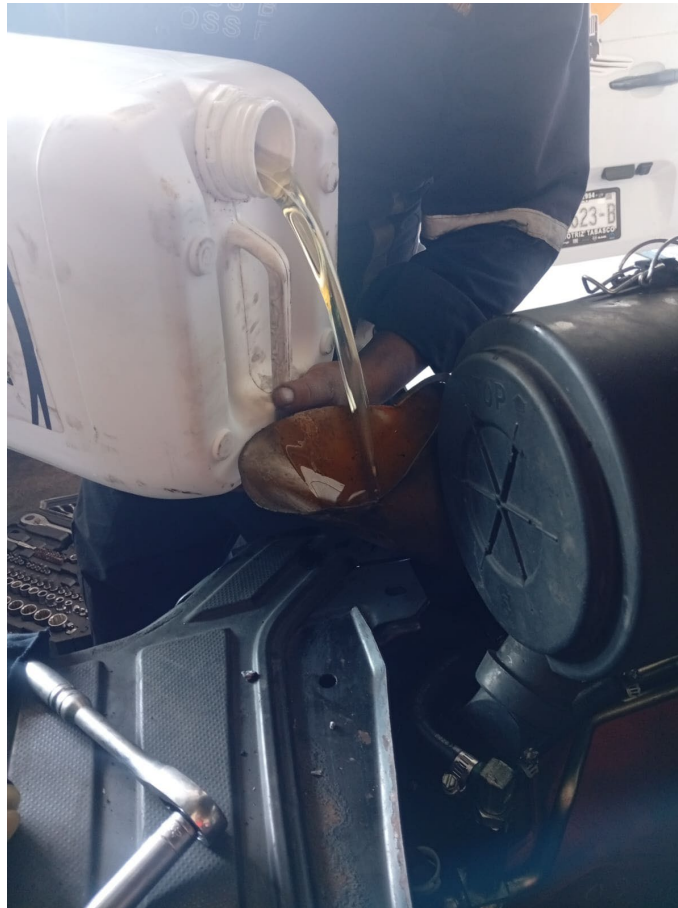
**\*SUMINISTRO DE ACEITE HIDRÁULICO (10 LTS)**
