| <b>Empresa:</b> ALIMENTACIÓN PARA EL BIENESTAR | <b>Solicitante:</b> | <b>Código QR:</b> | VHSA-0331 | <b>N. Orden:</b> | KAUF2475 | <b>Fecha:</b> | 29/09/2025 |
| <b>Equipo:</b> MITSUBISHI | <b>Modelo:</b> FG25N | <b>Serie:</b> | AF17D04386 | <b>Ubicación:</b> | CANDELARIA | <b>Horómetro:</b> | HRS |

## ***“REVISIÓN Y DIAGNÓSTICO DE FALLA DE AVANCE Y REVERSA”***

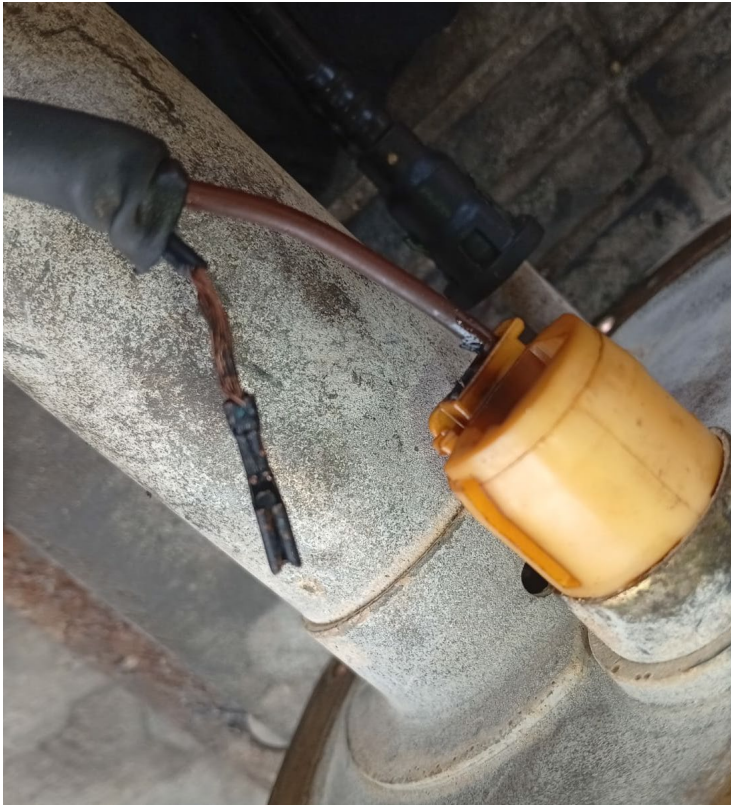
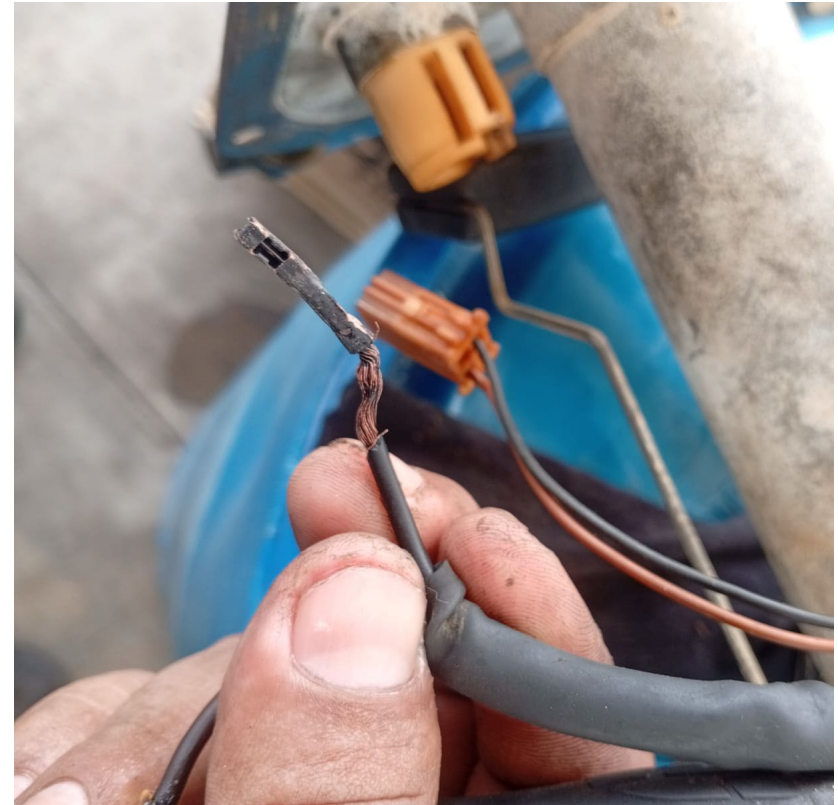
**\*BOMBA DE GASOLINA NO SE ACTIVA, SE ÉNCUENTRA LINEA DE ARNES DE BOMBA DAÑADA**

- REQUIERE REEMPLAZO DE ARNES DE BOMBA DE COMBUSTIBLE

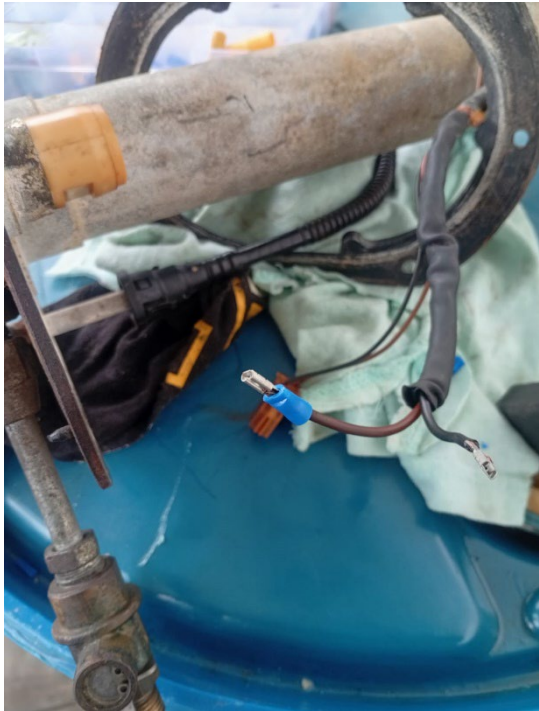
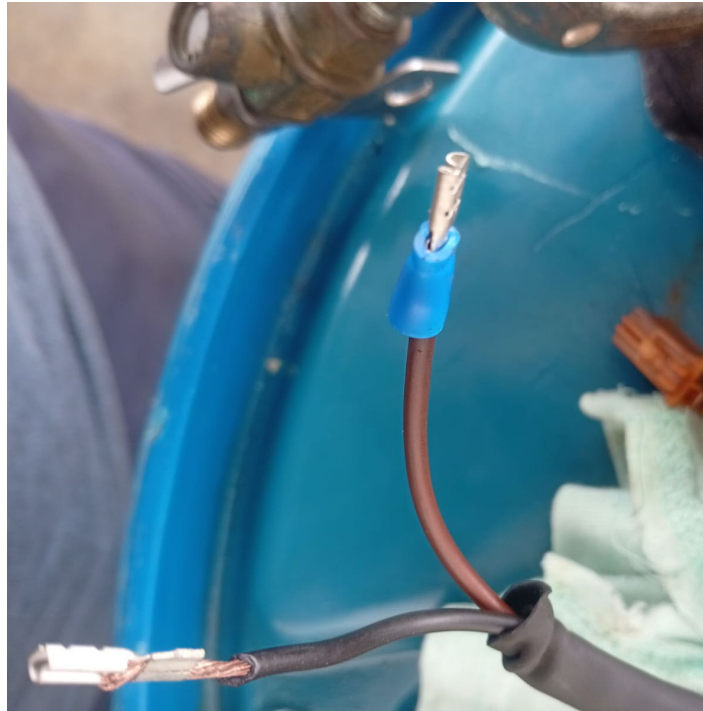
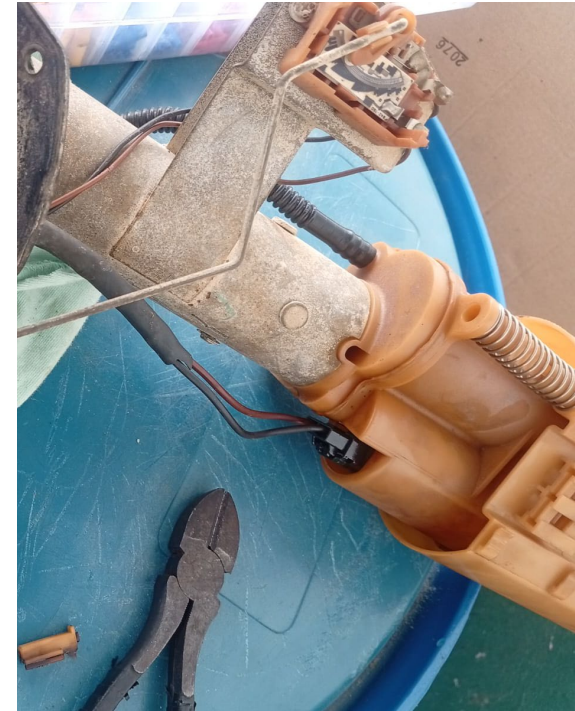
## \*REPARACIÓN DE LINEA DE ARNES DE BOMBA DE COMBUSTIBLE
