| <b>Empresa:</b> | CESAR PRADOS | <b>Solicitante:</b> | | <b>Código QR:</b> | VHSA-0072 | <b>N. Orden:</b> | KAUF2523 | <b>Fecha:</b> | 06/10/2025 |
| <b>Equipo:</b> | MITSUBISHI | <b>Modelo:</b> | FGC25K | <b>Serie:</b> | AF82E00461 | <b>Ubicación:</b> | PARAISO | <b>Horómetro:</b> | 8,810 HRS |

## *“REPARACIÓN DE FUGA DE ACEITE”*

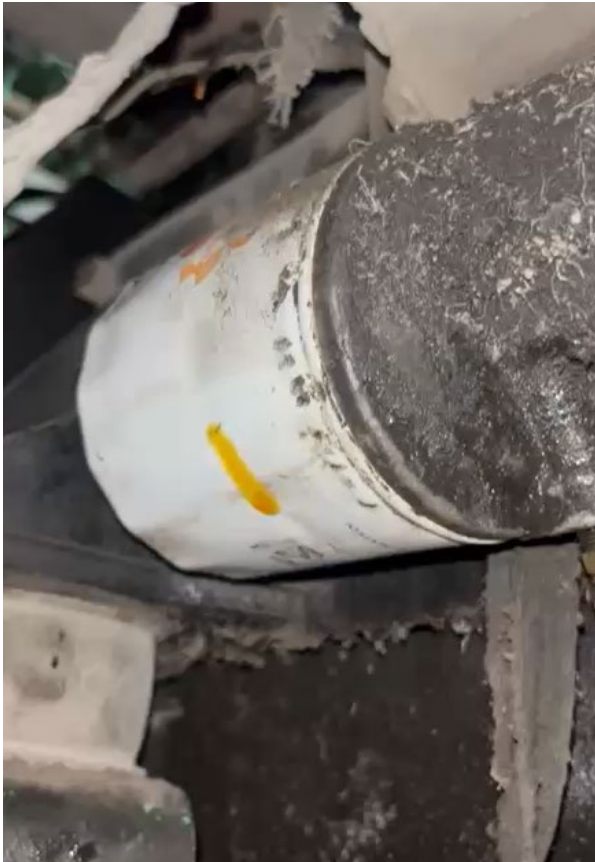
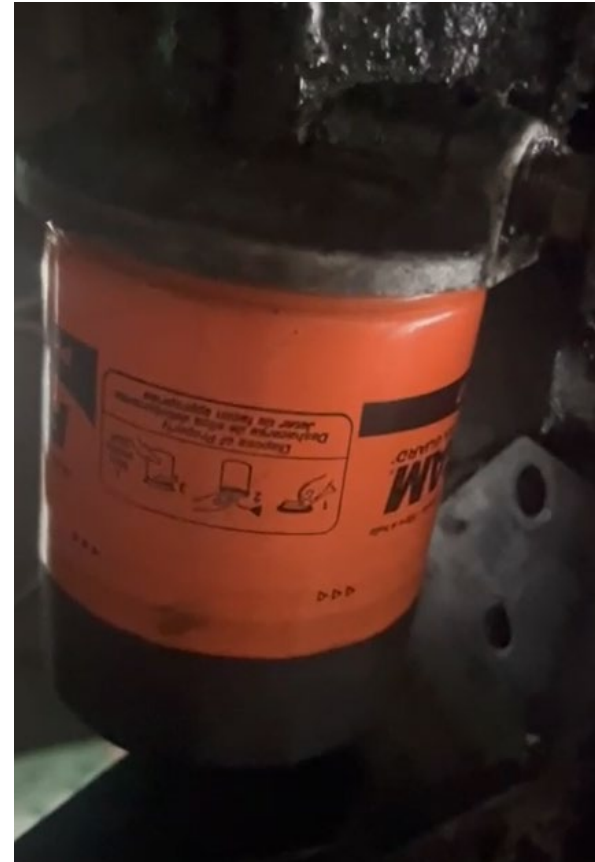
**\*SE DETECTA FILTRO DE ACEITE DAÑADO Y POR CONSECUENCIA PROVOCANDO FUGA DE ACEITE**

**\*REEMPLAZO DE FILTRO DE ACEITE**
