| Empresa: | CORONA | Solicitante: | | Código QR: | VHSA-0133 | N. Orden: | KAUF2544 | Fecha: | 09/10/2025 |
| Equipo: | TOYOTA | Modelo: | 32-8FG25 | Serie: | 91708 | Ubicación: | PARAISO | Horómetro: | 13,562 HRS |

***“REEMPLAZO DE BOMBA HIDRÁULICA, ACEITE HIDRÁULICO, FILTROS HIDRÁULICOS Y MANGUERAS HIDRÁULICAS DE BOMBA Y ORBITROL”***

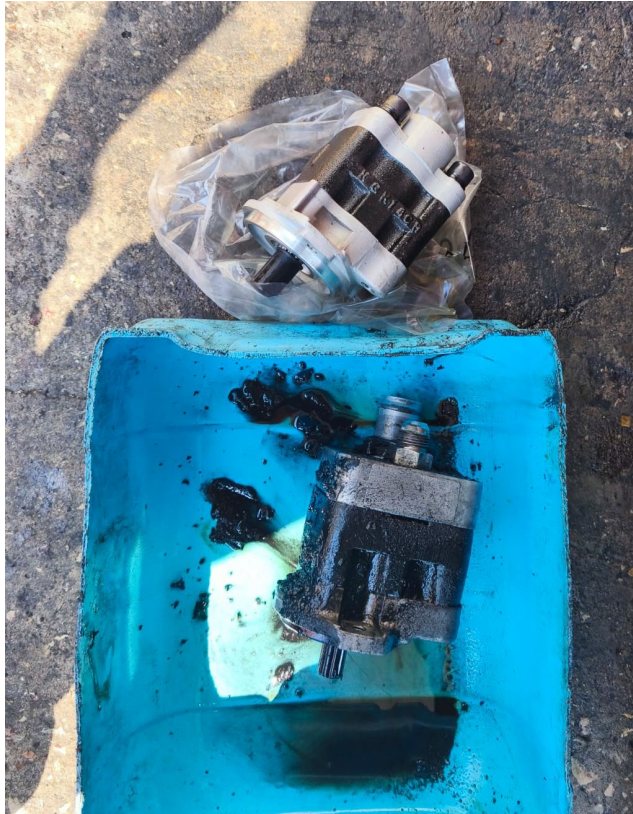
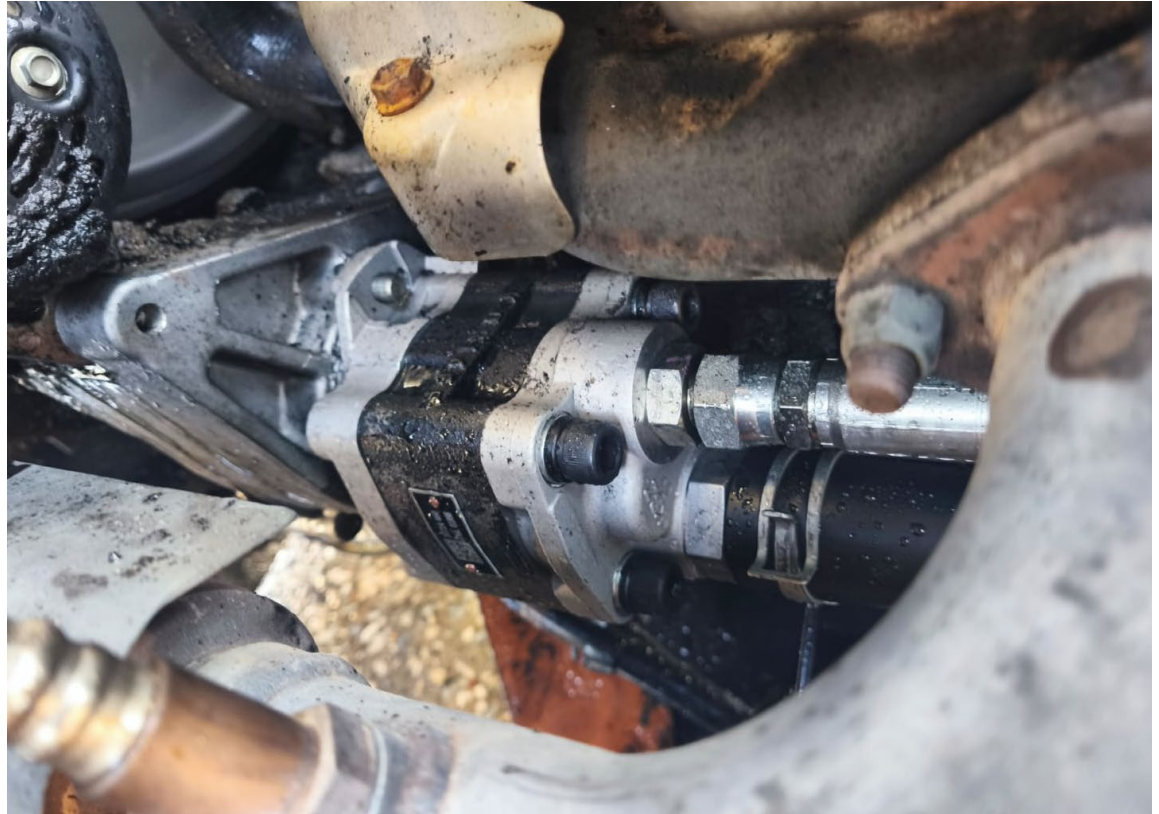
**\*REEMPLAZO E INSTALACIÓN DE BOMBA HIDRÁULICA**

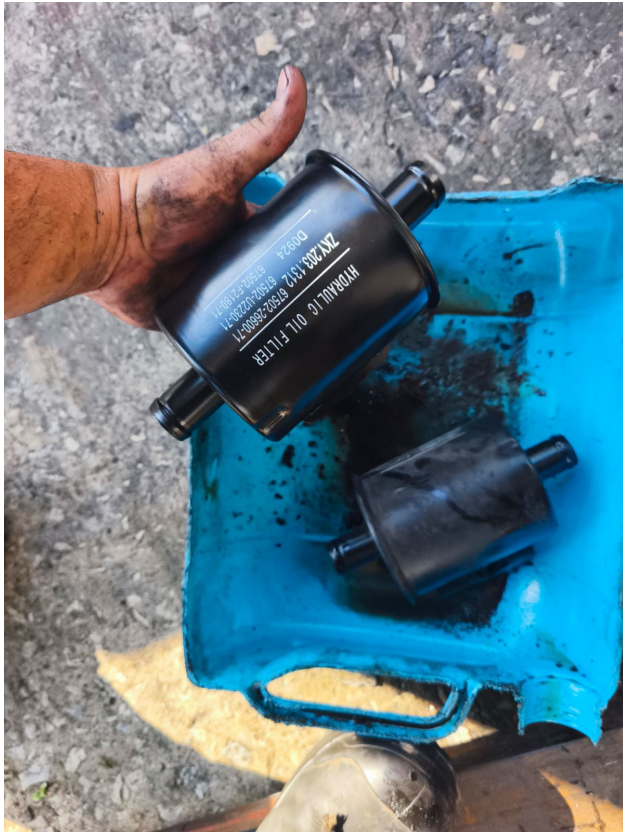
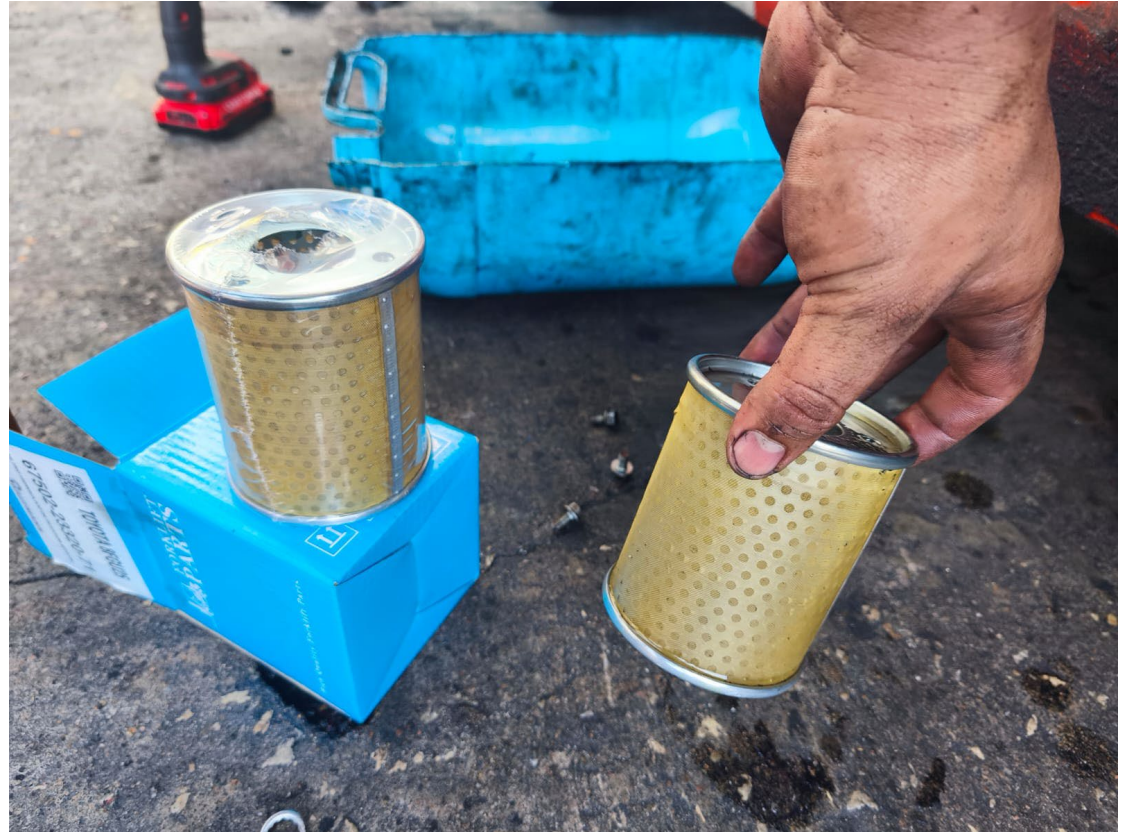
## \*REEMPLAZO DE FILTRO HIDRÁULICO DE SUCCIÓN Y RETORNO

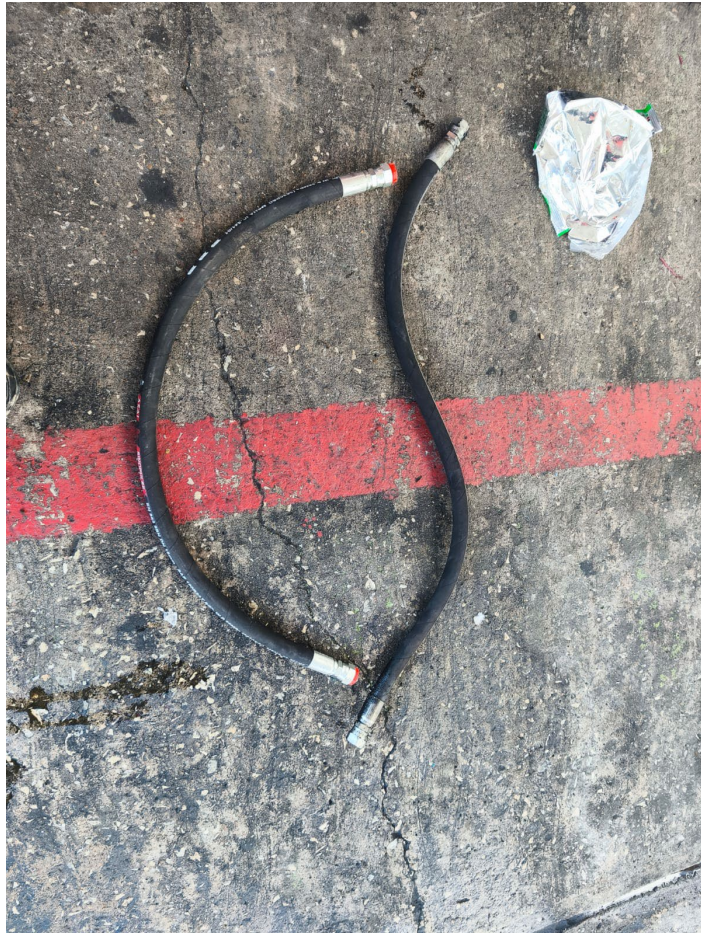
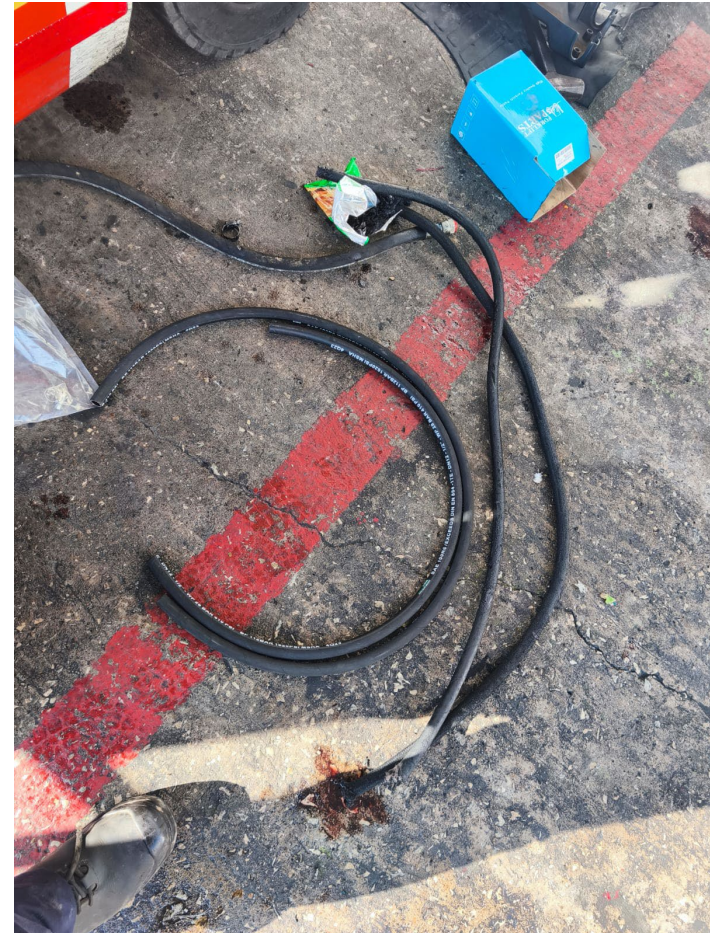
## \*REEMPLAZO DE MANGUERA HIDRÁULICA DE ORBITROL A LA BOMBA Y MANGUERAS DE ENFRIADOR DE ACEITE

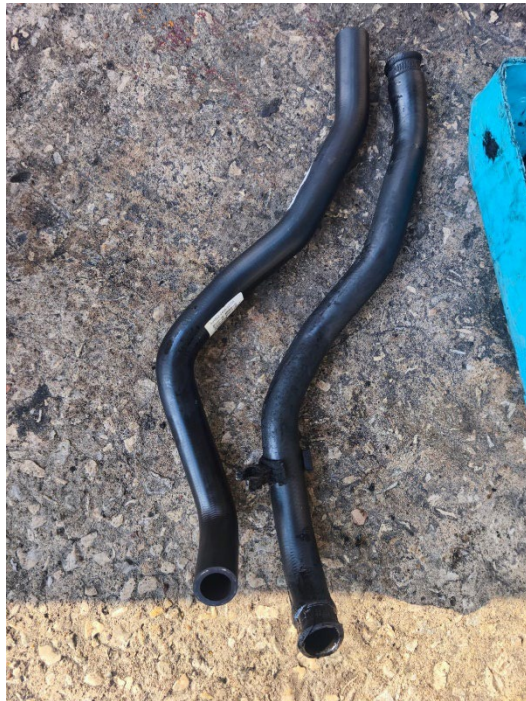
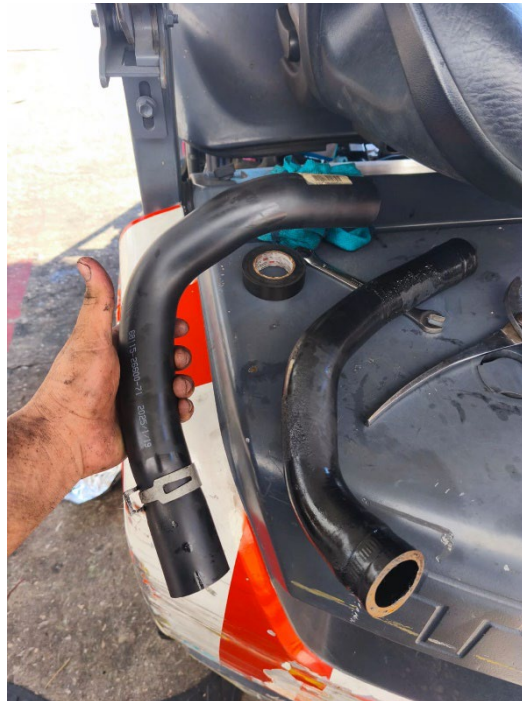
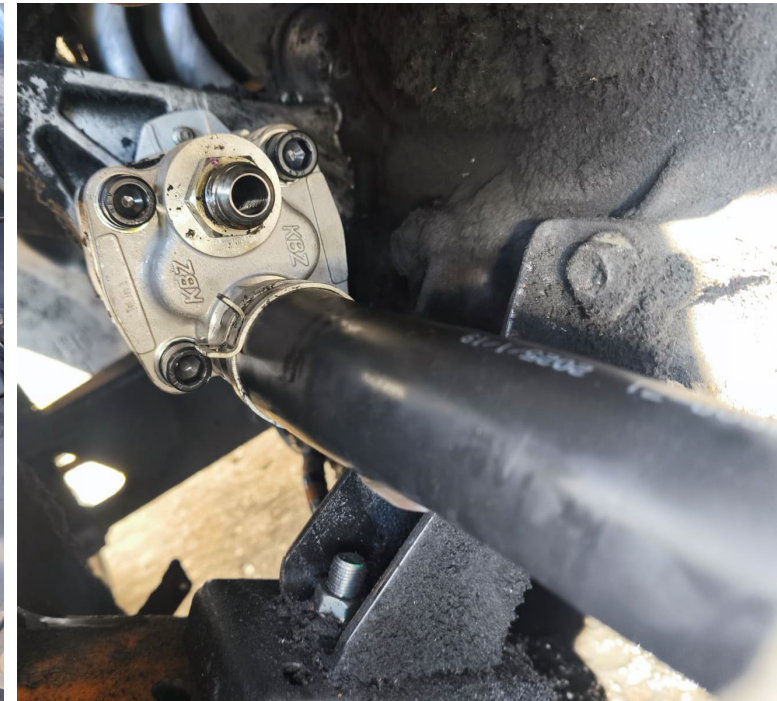
**\*REEMPLAZO DE MANGUERA HIDRÁULICAS DE RETORNO DE BOMBA A TANQUE Y MANGUERA DE SUCCIÓN DE BOMBA HIDRÁULICA**

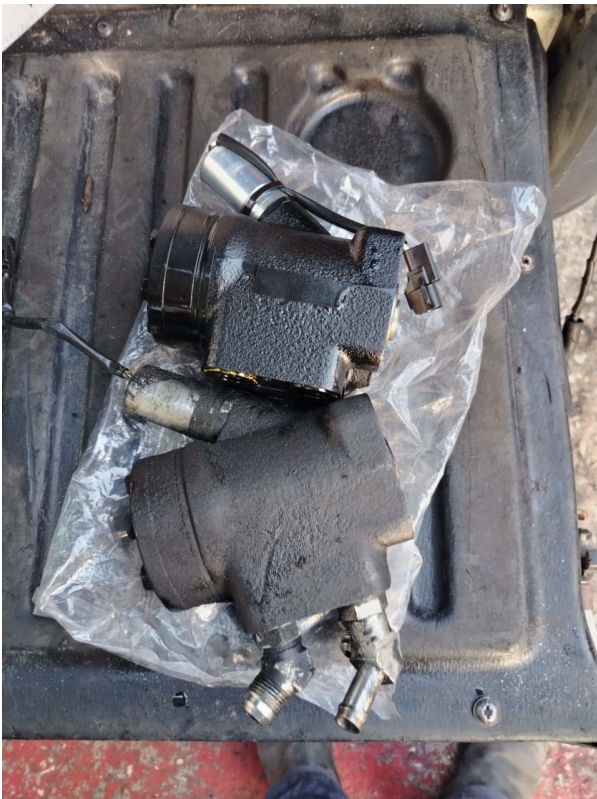
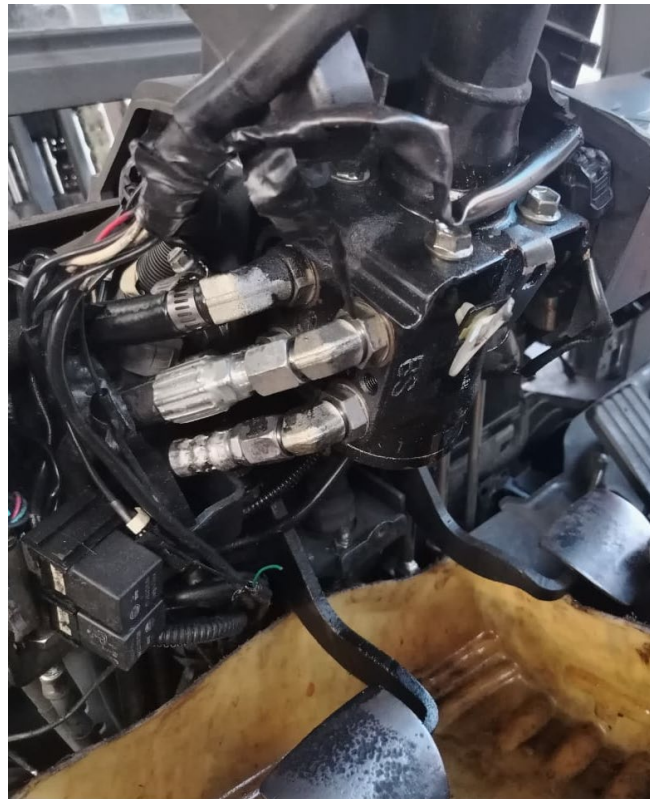
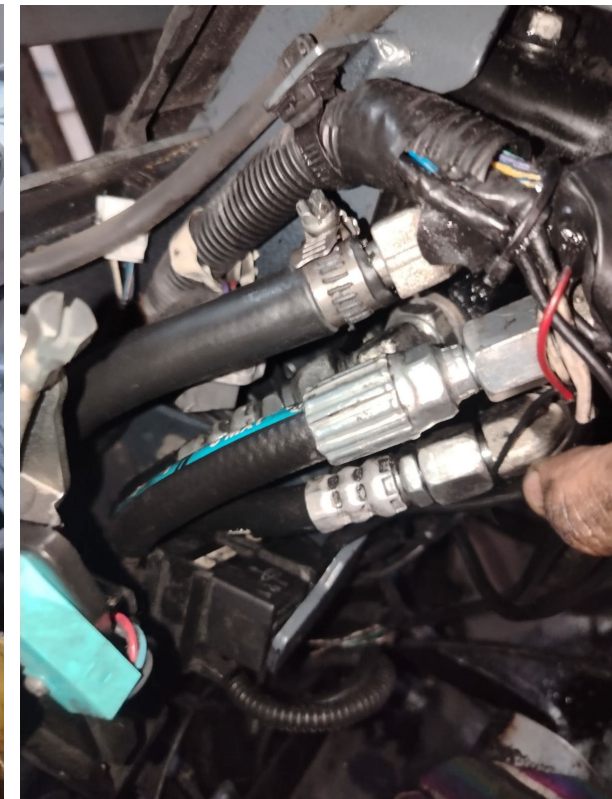
**\*REEMPLAZO DE ORBITROL DE DIRECCIÓN**

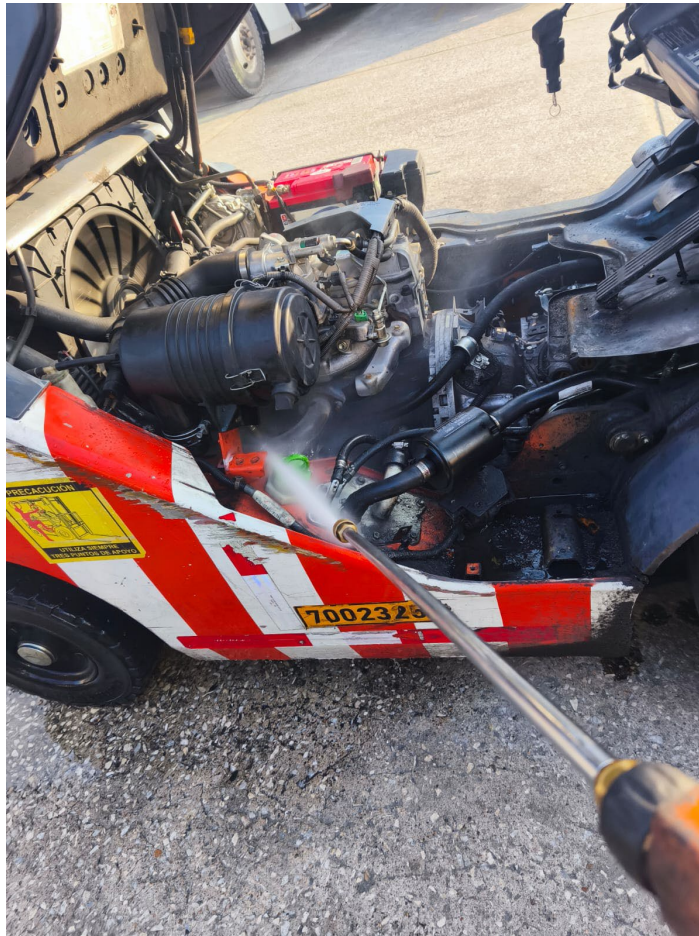
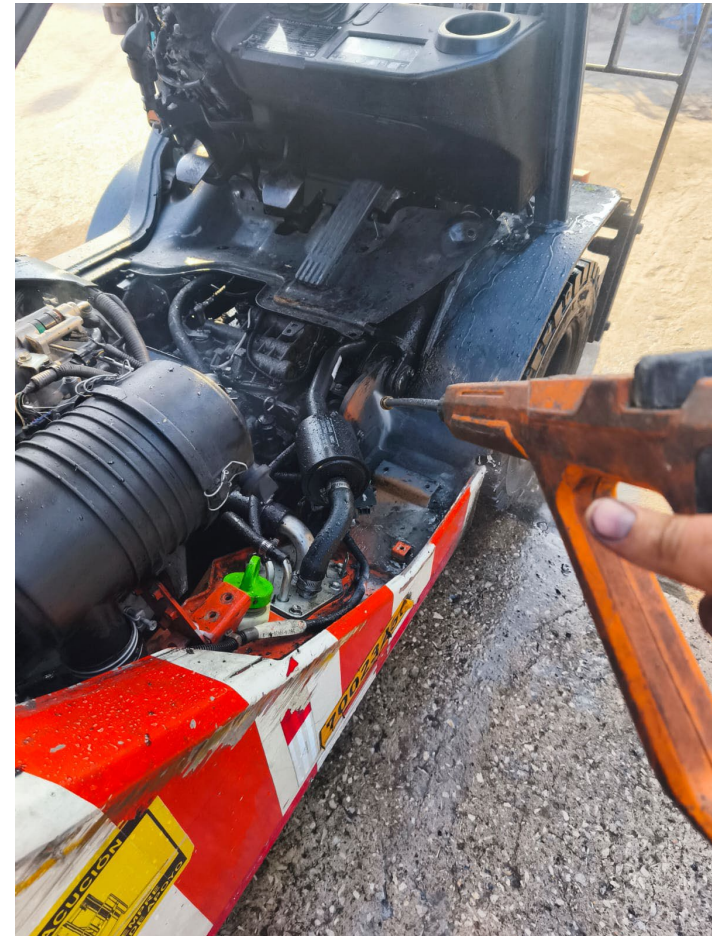
## \*LAVADO DEL EQUIPO

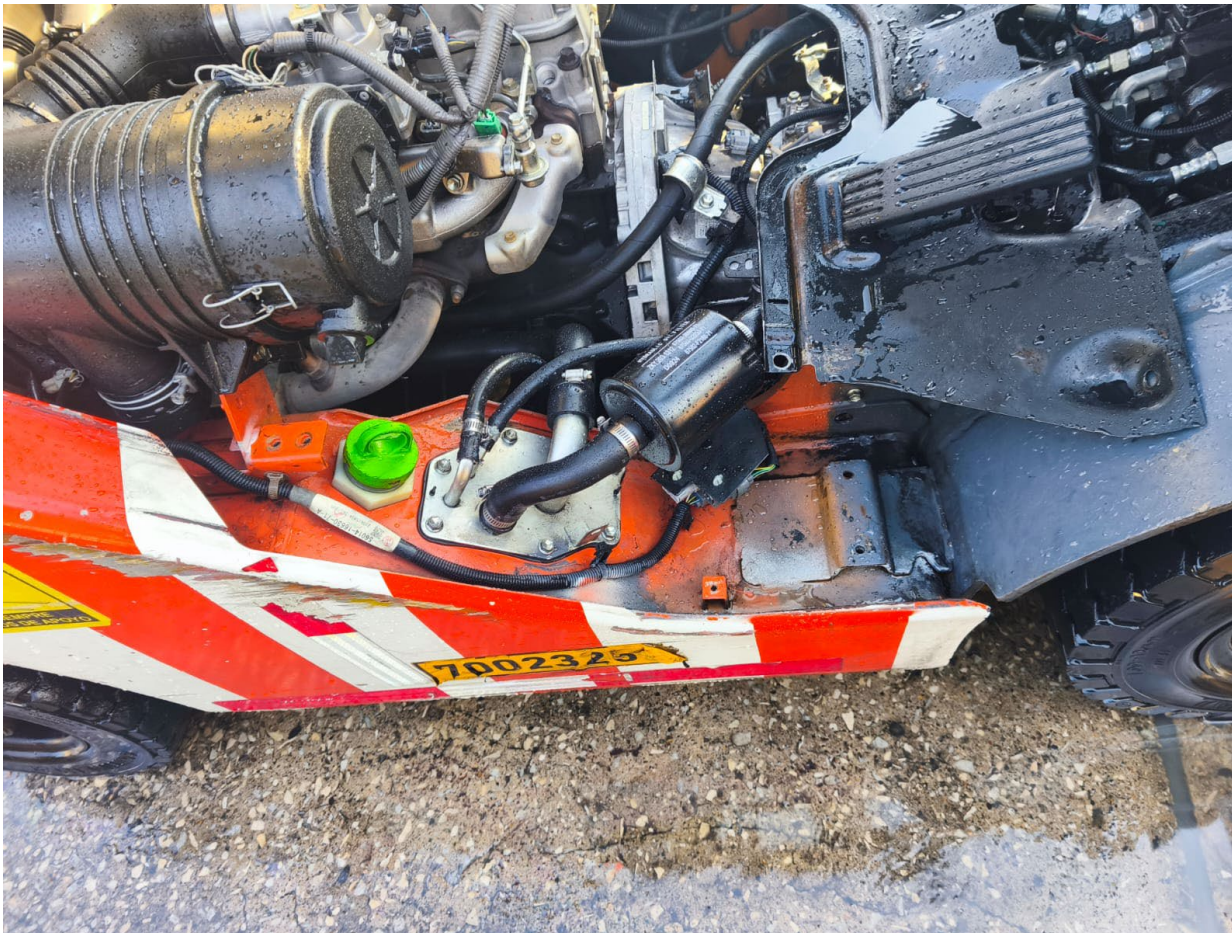
**\*LAVADO EN ÁREA DE TRABAJO**

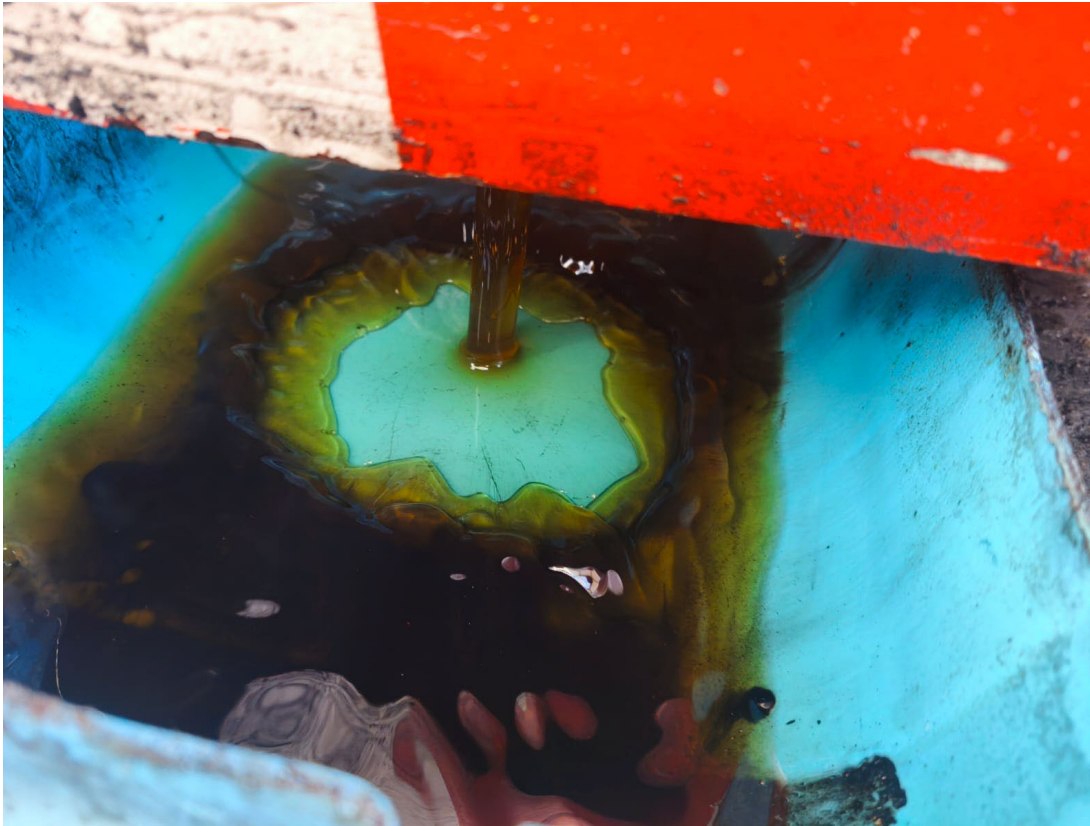
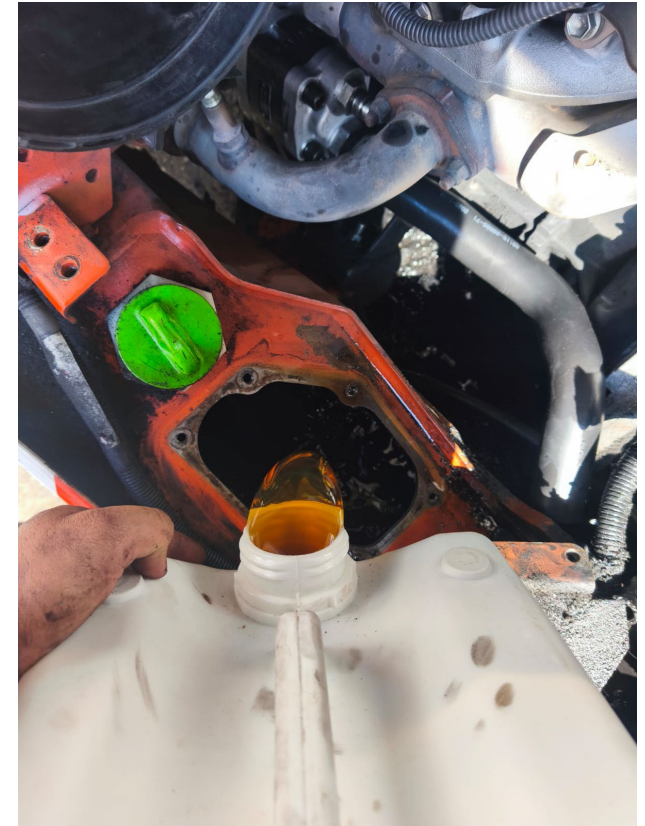
## \*REEMPLAZO DE ACEITE HIDRÁULICO (60 LTS)

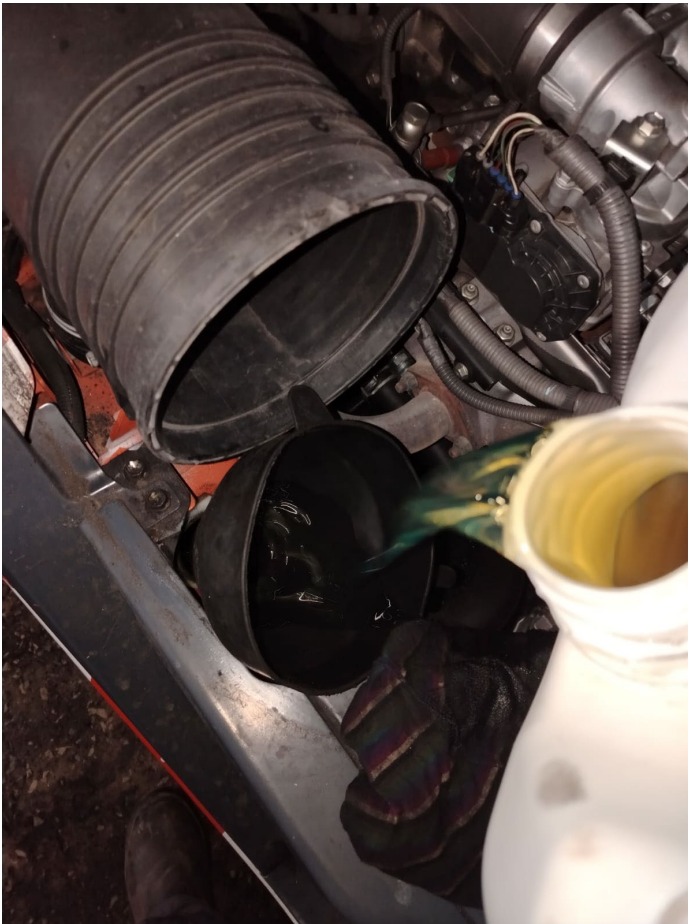
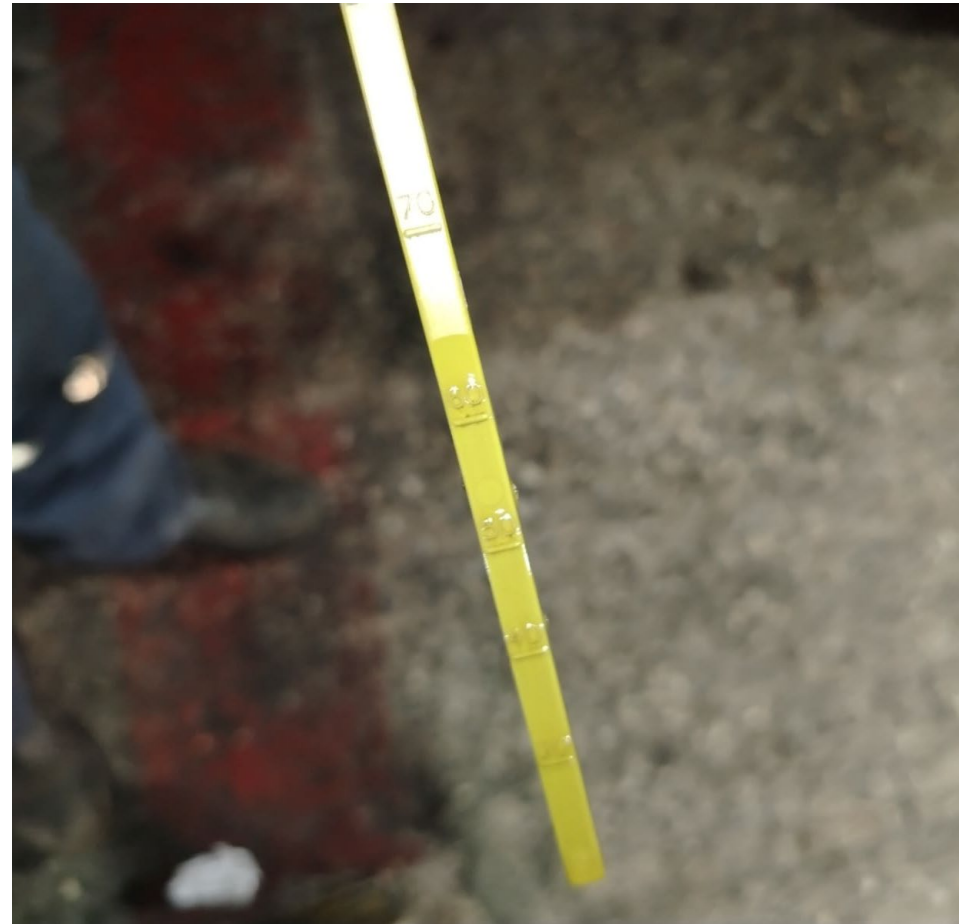
## \*SUMINISTRO DE ACEITE HIDRÁULICO (60 LTS)

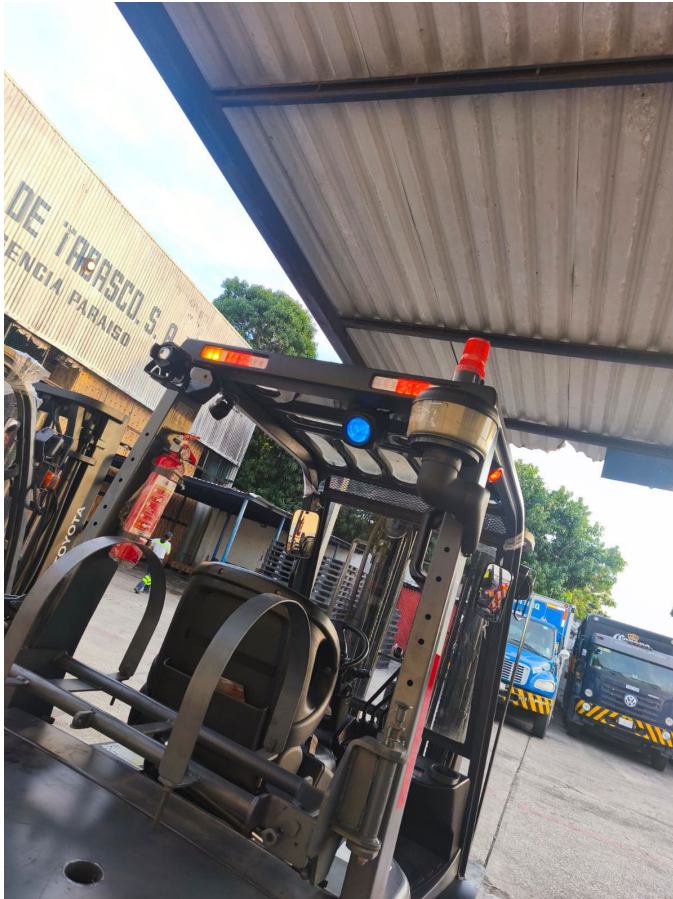
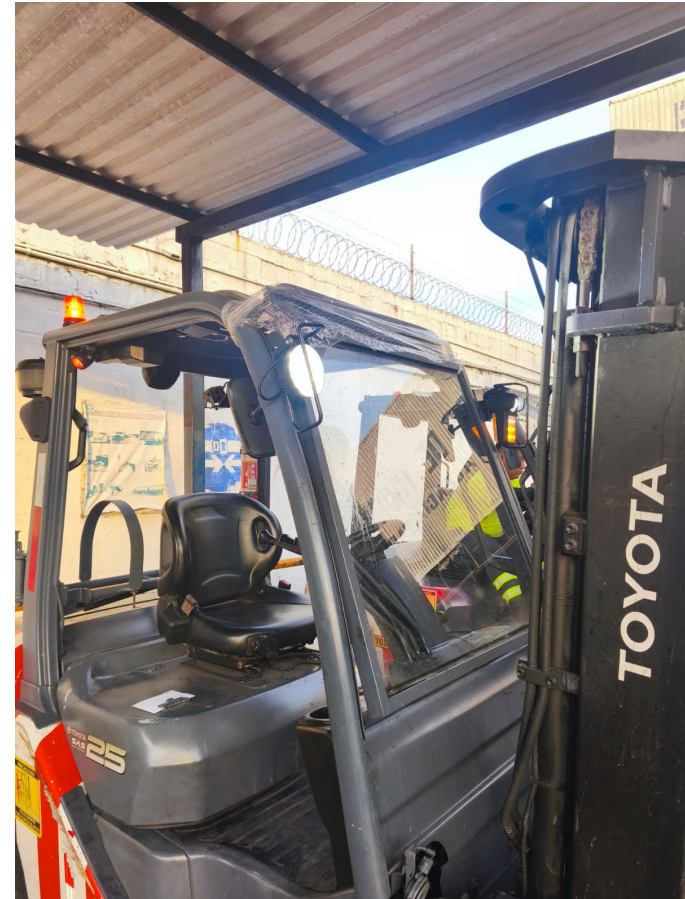
**\*REVISIÓN DE LUCES**

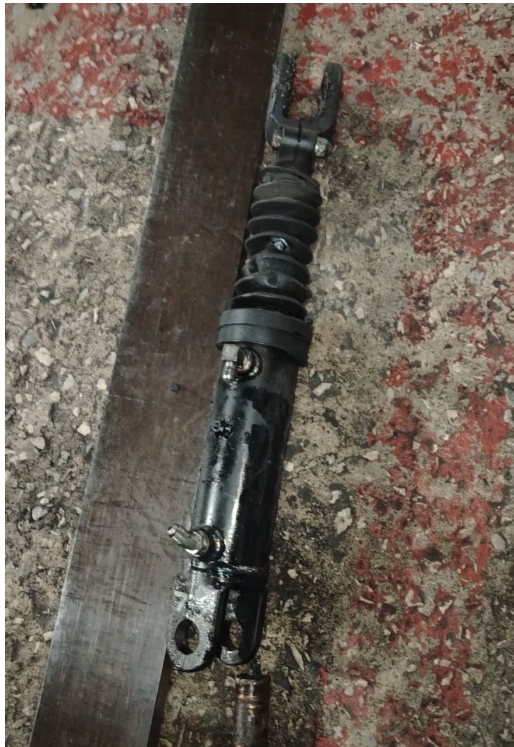
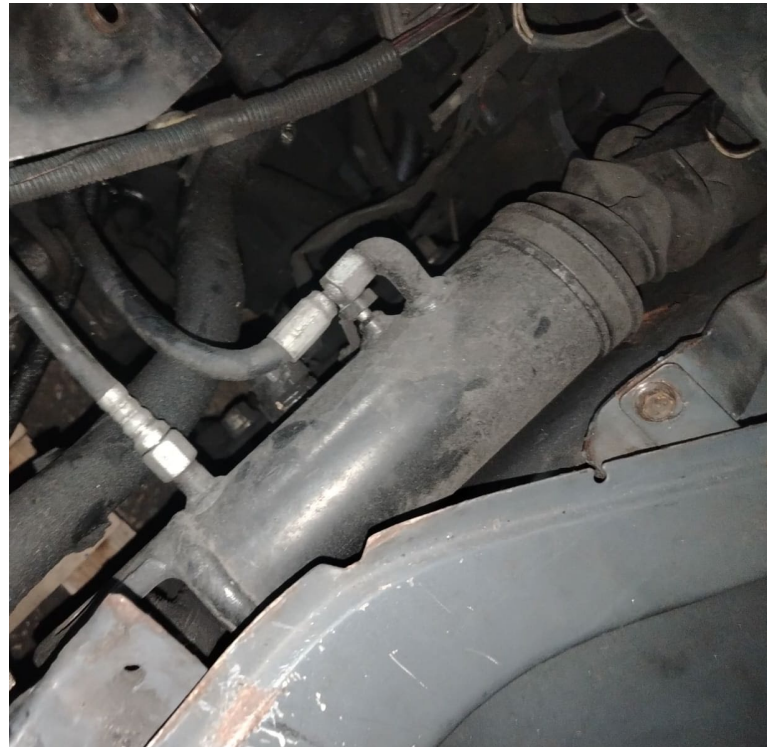
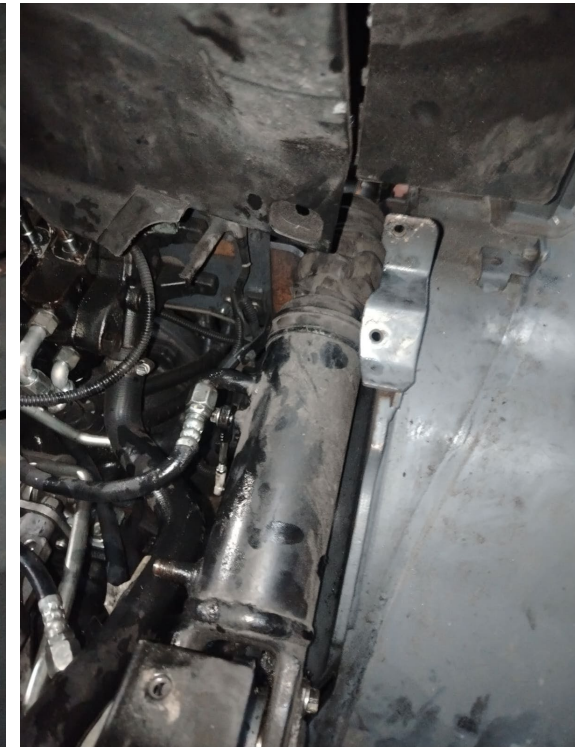
**\*SE REEMPLAZA GATO DE INCLINACIÓN DEL 70008678 AL 70023256**

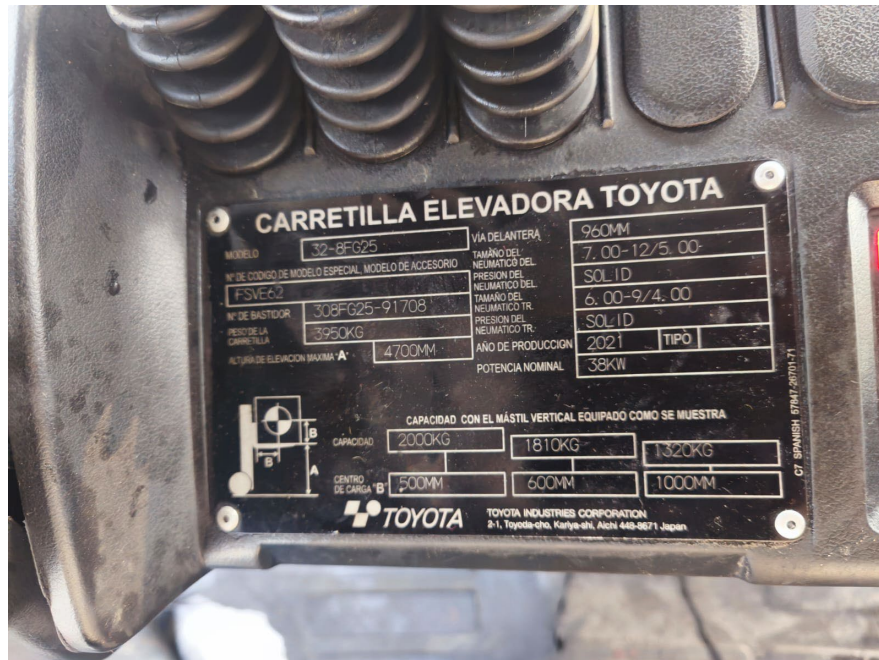
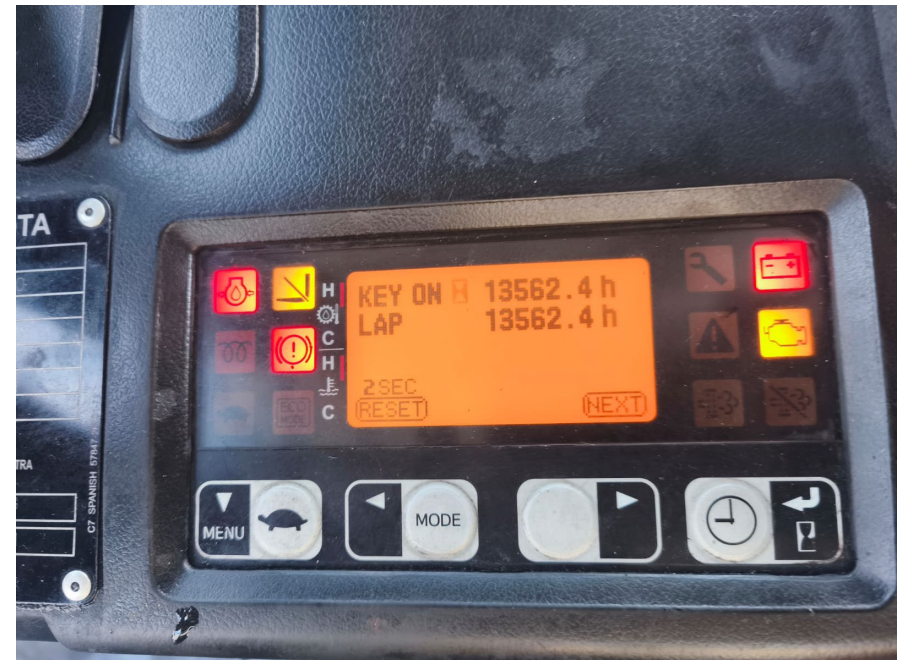
## \*PLACA DE DATOS Y HORÓMETRO
