| Empresa: | DEACERO | Solicitante: | | Código QR: | VHSA-0146 | N. Orden: | KAUF2678 | Fecha: | 03/11/2025 |
| Equipo: | LINDE | Modelo: | H35T-02 | Serie: | H2X393H05672 | Ubicación: | VILLAHERMOSA | Horómetro: | 9,860.2 HRS |

## ***“MANTENIMIENTO PREVENTIVO 250 HRS”***

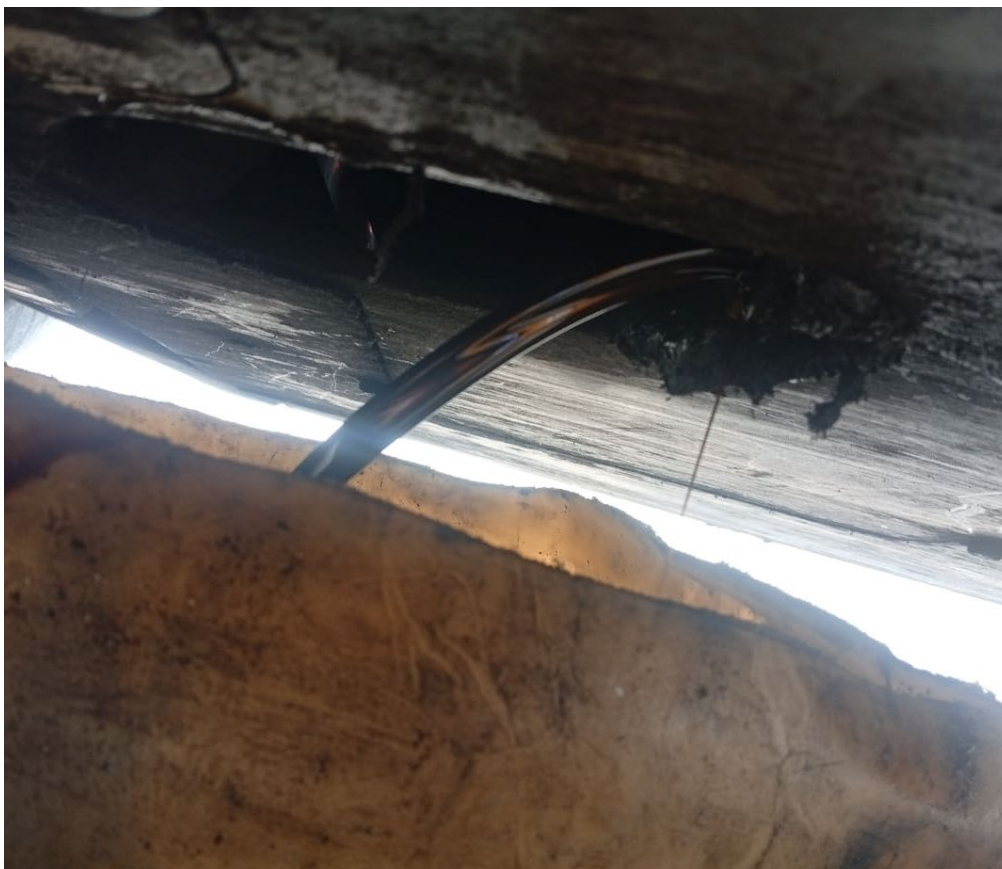
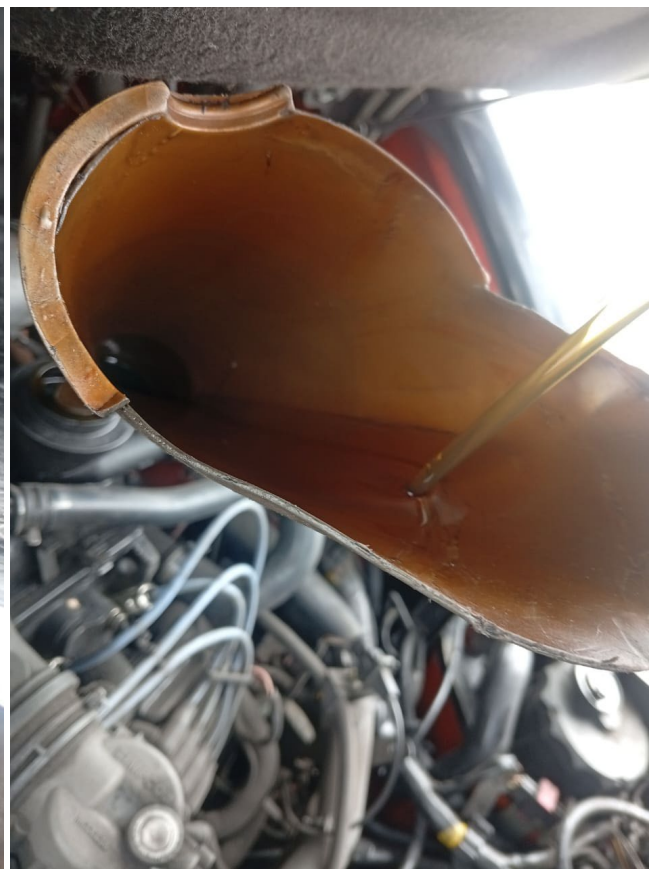
### **\*REEMPLAZO DE ACEITE DE MOTOR**

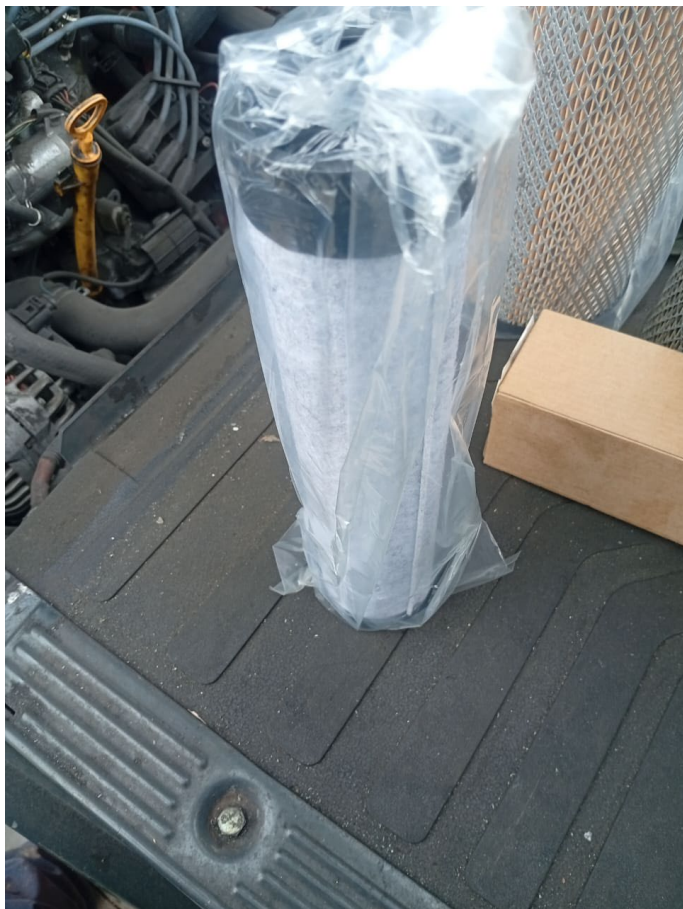
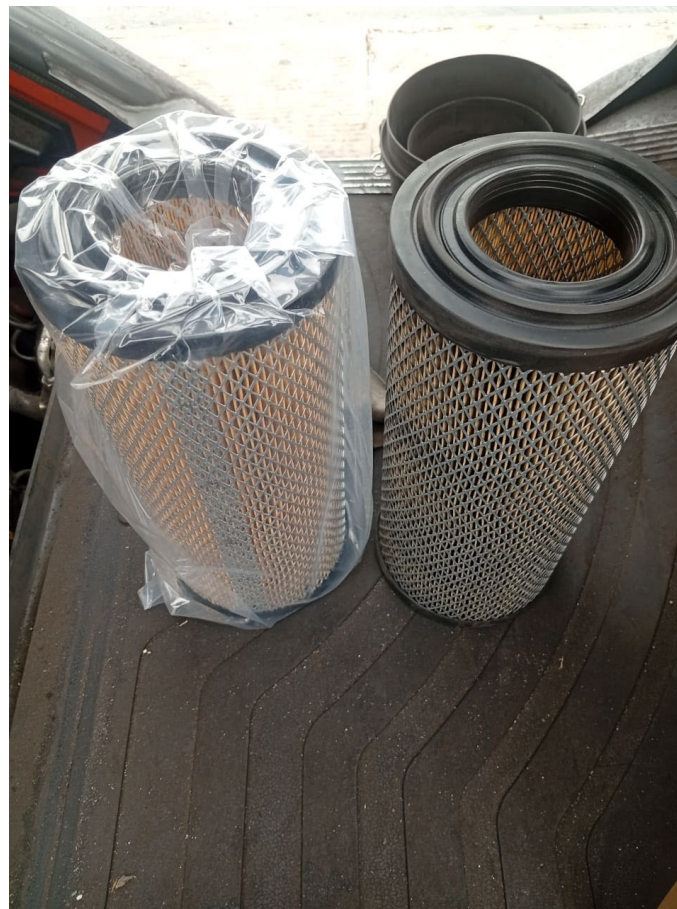
## \*REEMPLAZO DE FILTRO DE AIRE

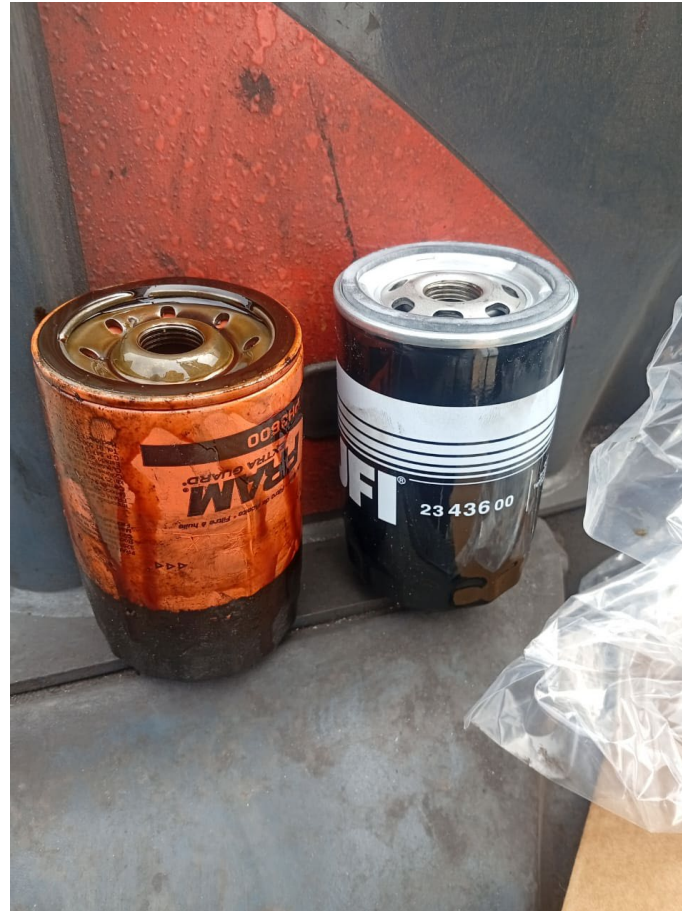
**\*REEMPLAZO DE FILTRO DE ACEITE DE MOTOR**

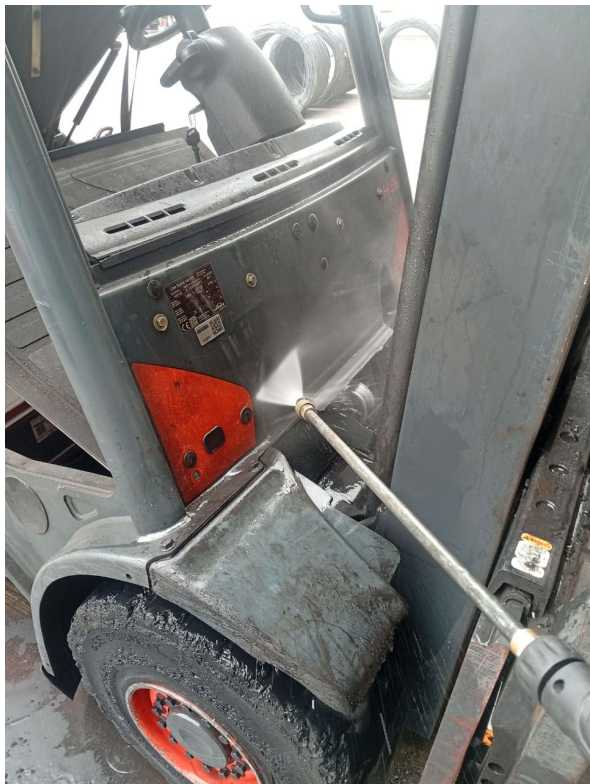
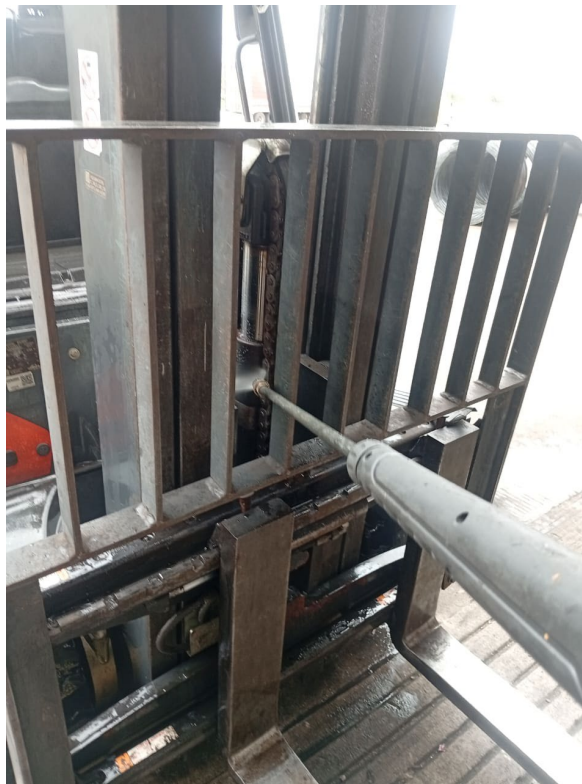
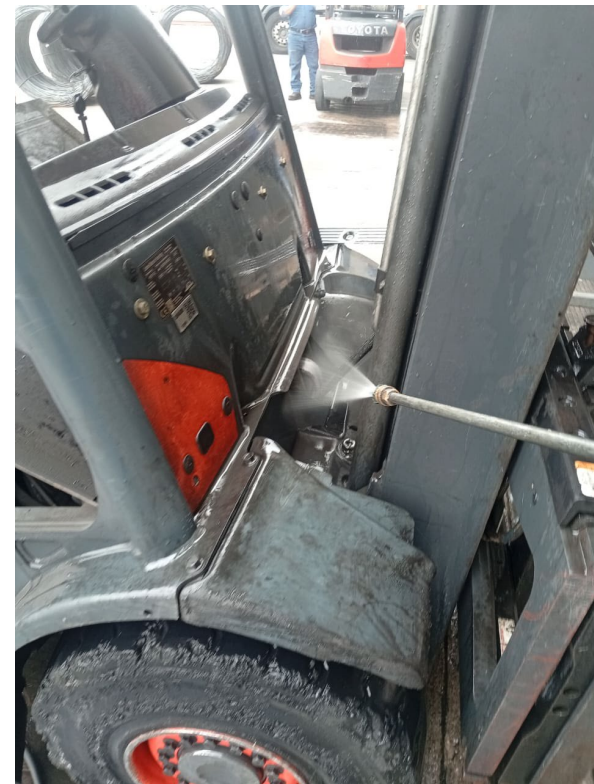
## \*LAVADO A PRESIÓN EN GENERAL

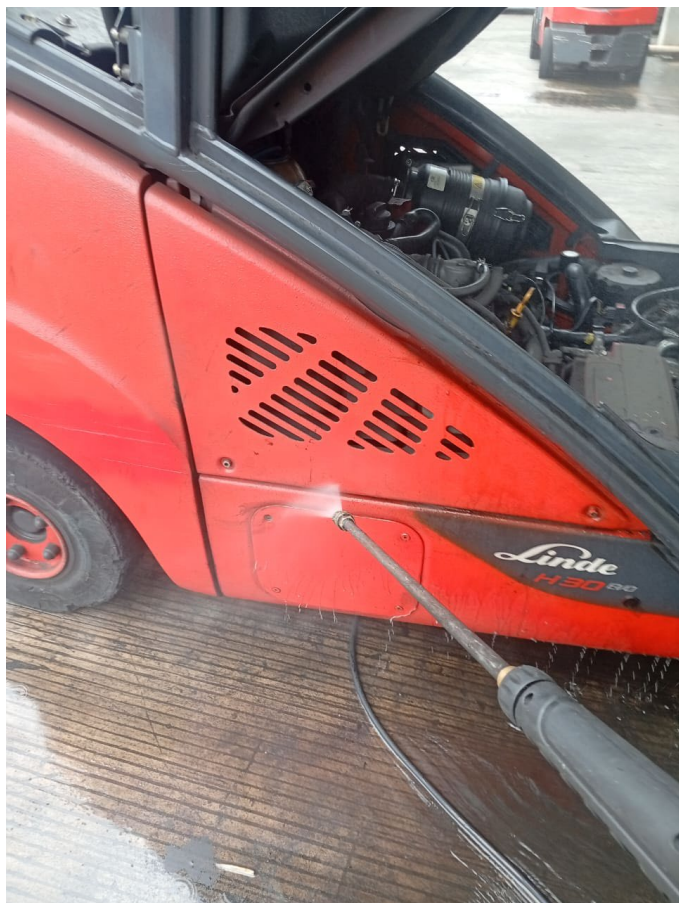
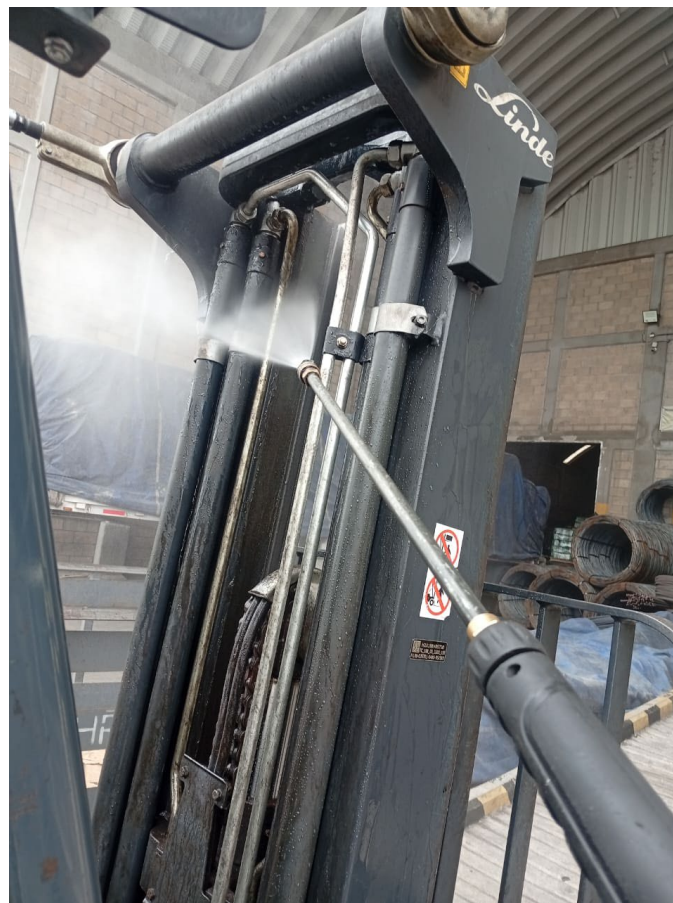
### \*LAVADO A PRESIÓN EN GENERAL

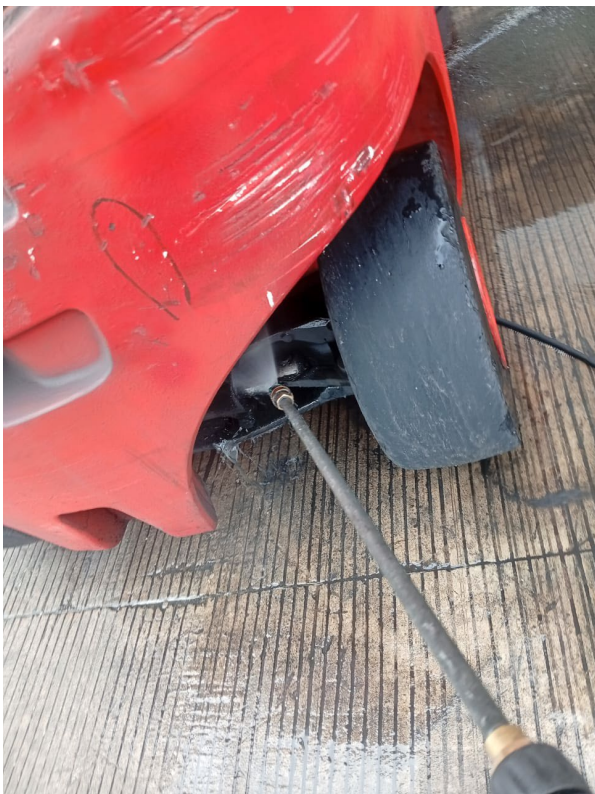
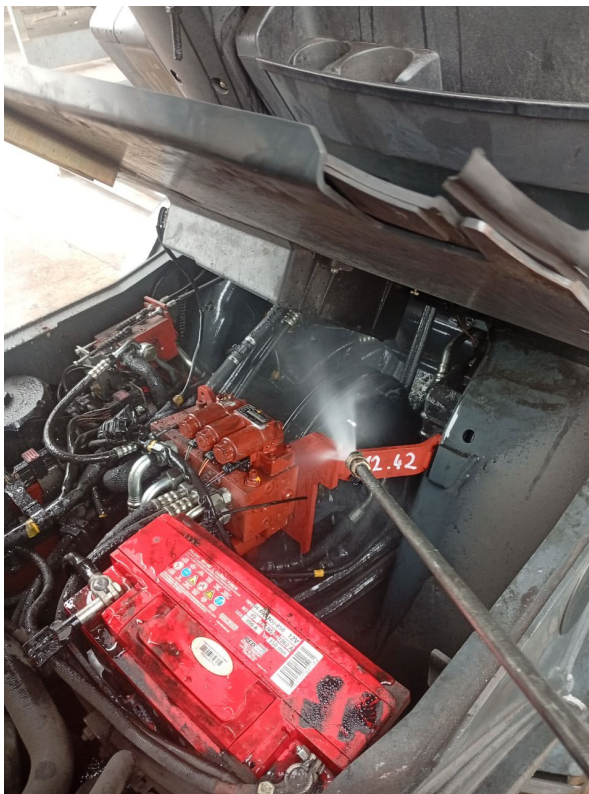
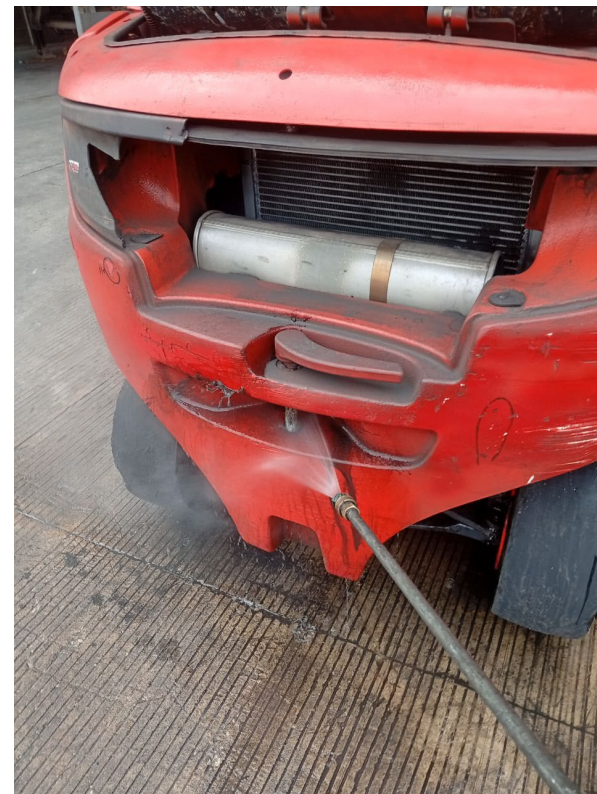
### \*LAVADO A PRESIÓN EN GENERAL

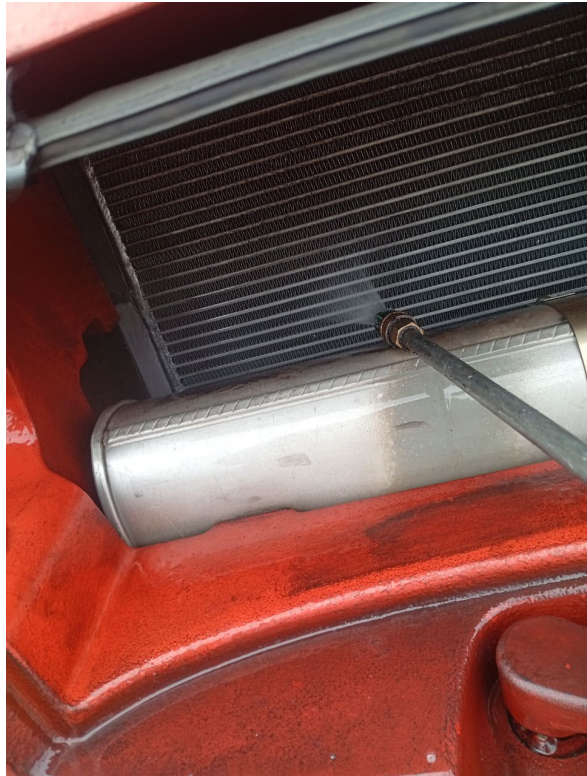
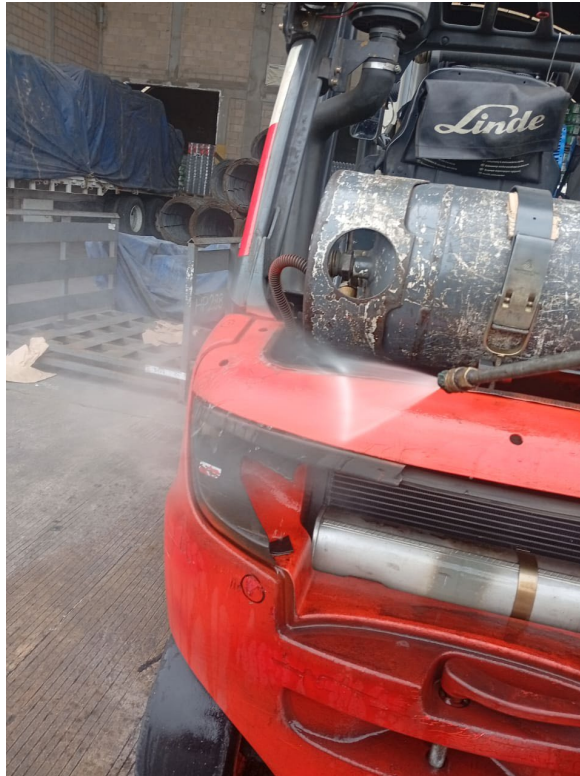
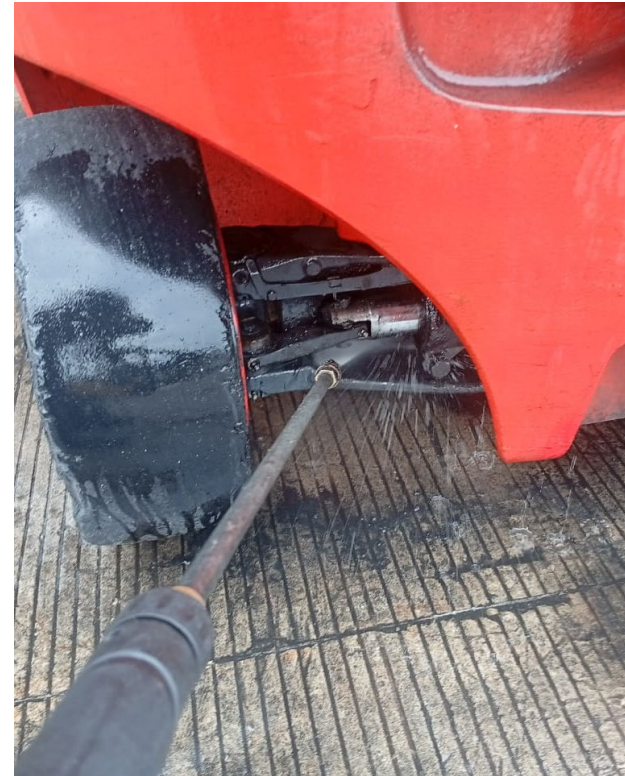
## \*LAVADO A PRESIÓN EN GENERAL

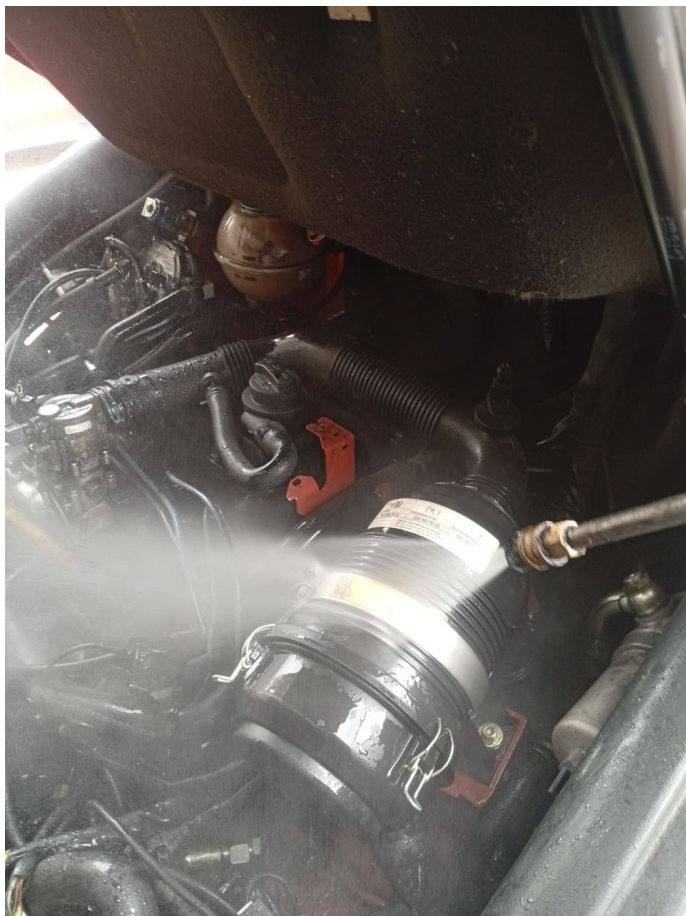
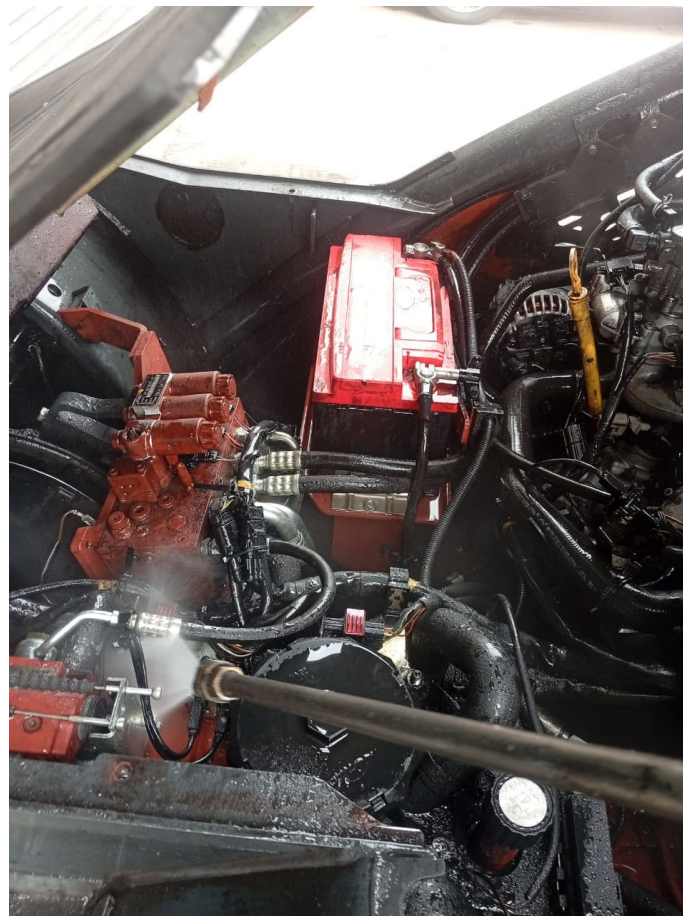
### \*LAVADO A PRESIÓN EN GENERAL

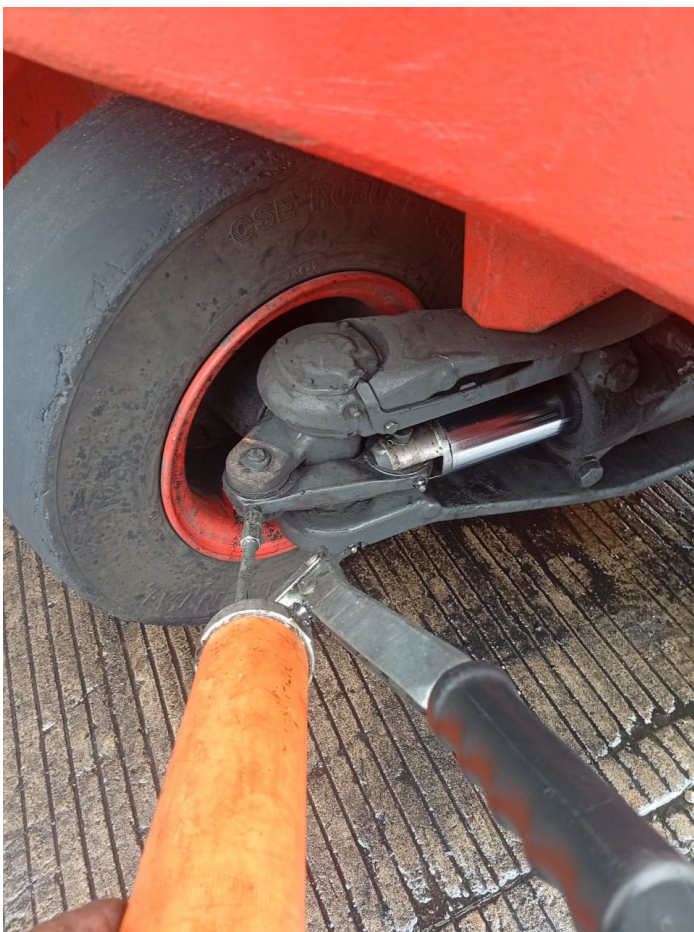
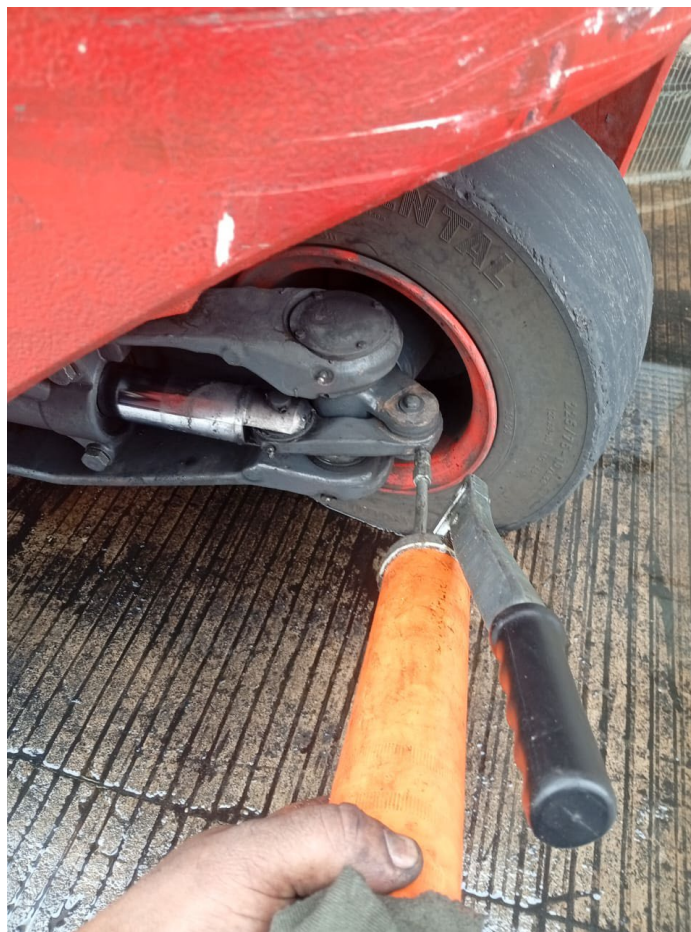
### \*LAVADO A PRESIÓN EN GENERAL

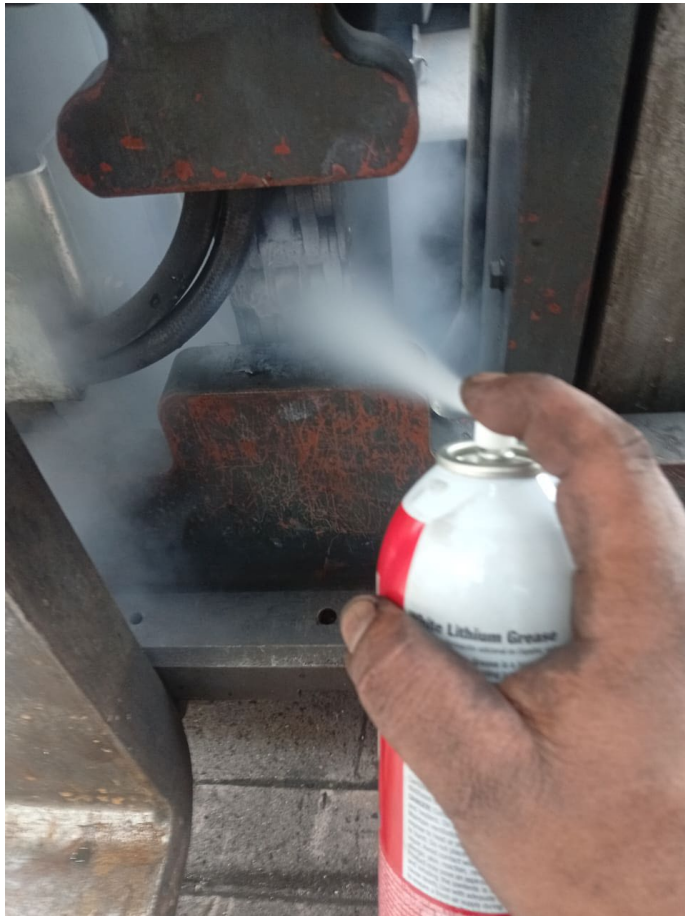
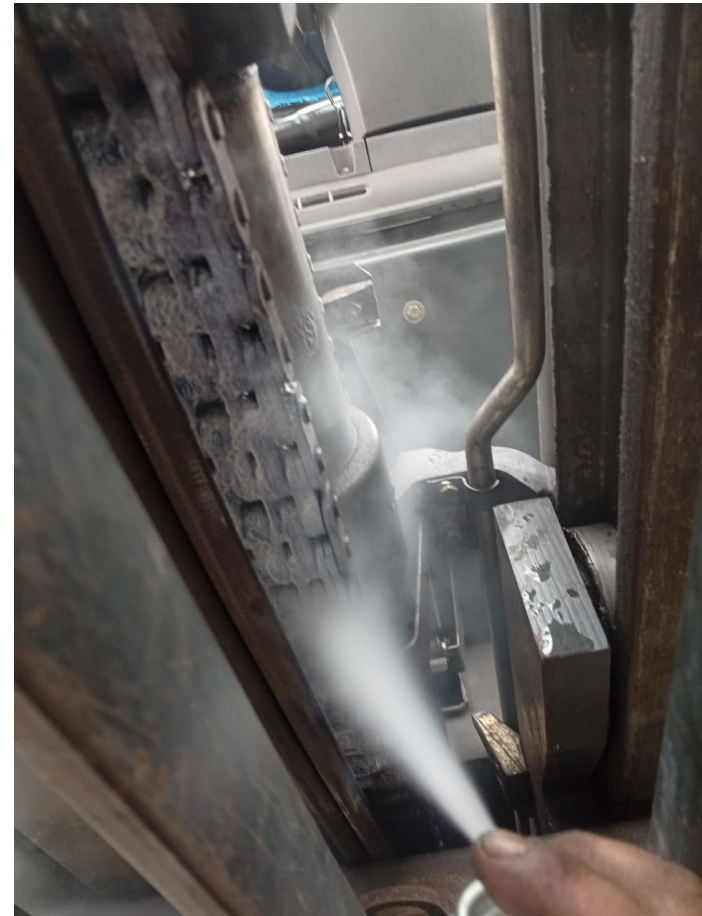
## \*LUBRICADO DE CADENAS

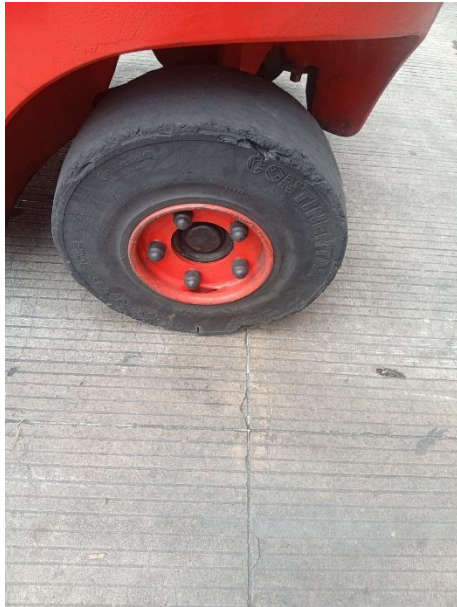
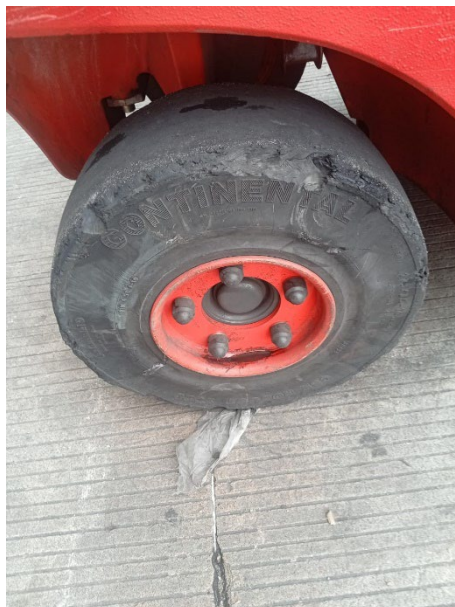
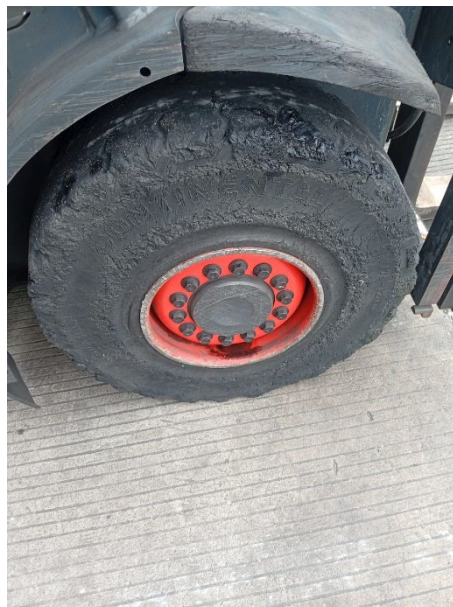
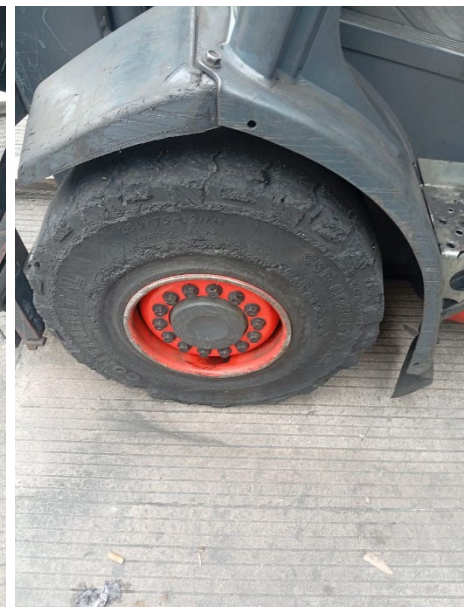
- REQUIERE REEMPLAZO DE LLANTAS DELANTERAS Y TRASERAS

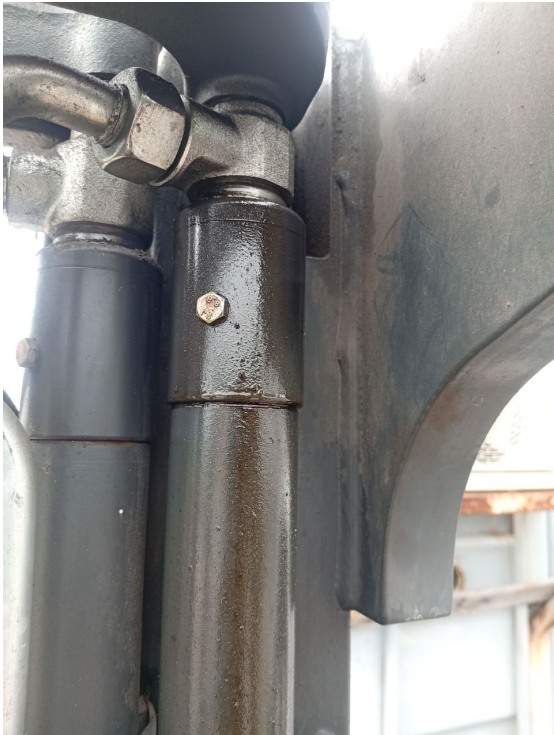
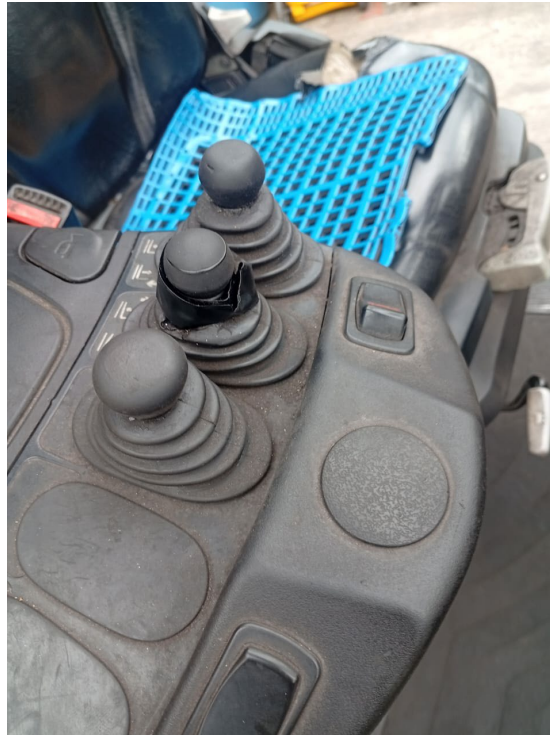
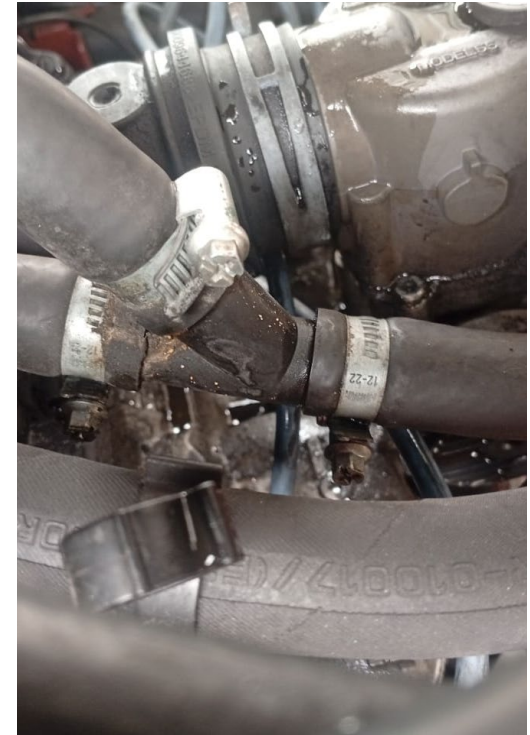
- REQUIERE REEMPLAZO DE KIT DE SELLOS DE CILINDRO DE LEVANTE LATERAL DERECHO, POR FUGA DE ACEITE HIDRÁULICO
- REQUIERE REEMPLAZO DE T DE MANGUERAS DE REFRIGERANTE Y ABRAZADERAS
- REQUIERE JPYSTICK DE DESPLAZADOR
