| <b>Empresa:</b> | INKM | <b>Solicitante:</b> | | <b>Código QR:</b> | MONT-03 | <b>N. Orden:</b> | KAUF2749 | <b>Fecha:</b> | 07/11/2025 |
| <b>Equipo:</b> | TOYOTA | <b>Modelo:</b> | 8FGU30 | <b>Serie:</b> | 65554 | <b>Ubicación:</b> | CARD-VHSA | <b>Horómetro:</b> | 14,151.6 HRS |

## ***“PIERDE POTENCIA”***

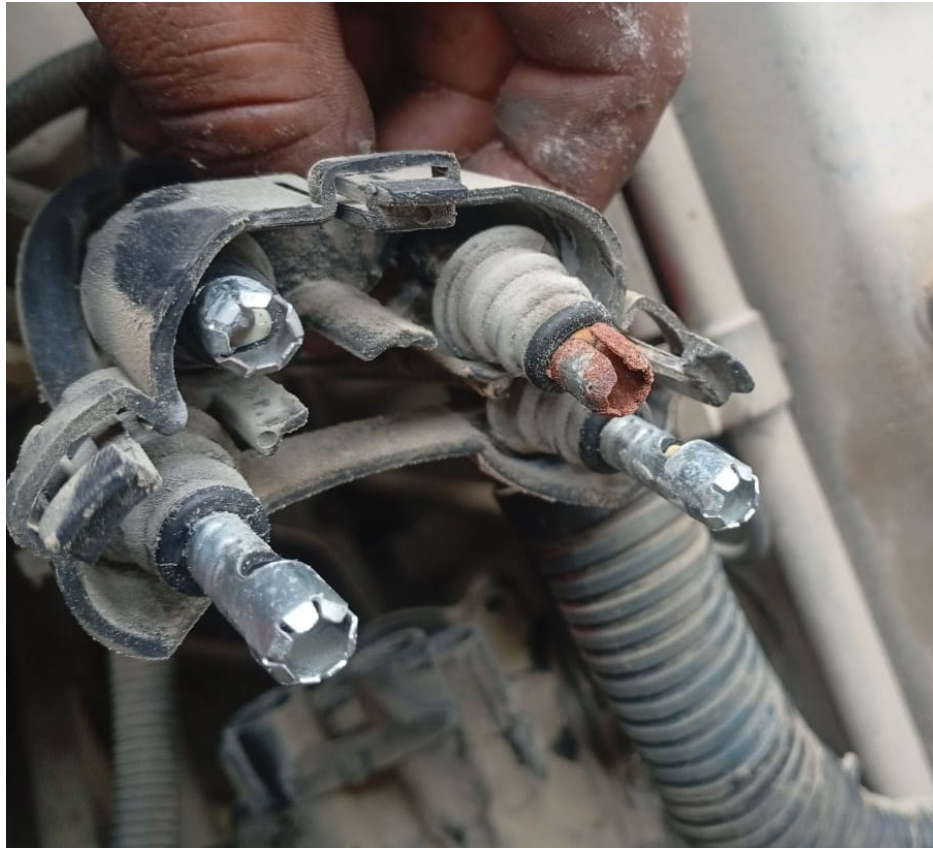
**\*REEMPLAZO DE CABLES DE BUJÍAS YA QUE SE ENCUENTRA DAÑADO, PROVOCANDO PERDIDA DE POTENCIA POR FALLA EN CILINDRO**
