| Empresa: | CORONA | Solicitante: | | Código QR: | VHSA-0128 | N. Orden: | KAUF2799 | Fecha: | 00/10/2025 |
| Equipo: | TOYOTA | Modelo: | 32-8FGU25 | Serie: | 91739 | Ubicación: | CÁRDENAS | Horómetro: | 13,494 HRS |

## ***“REEMPLAZO DE 3 BIRLOS DE MAZA TRASERA”***

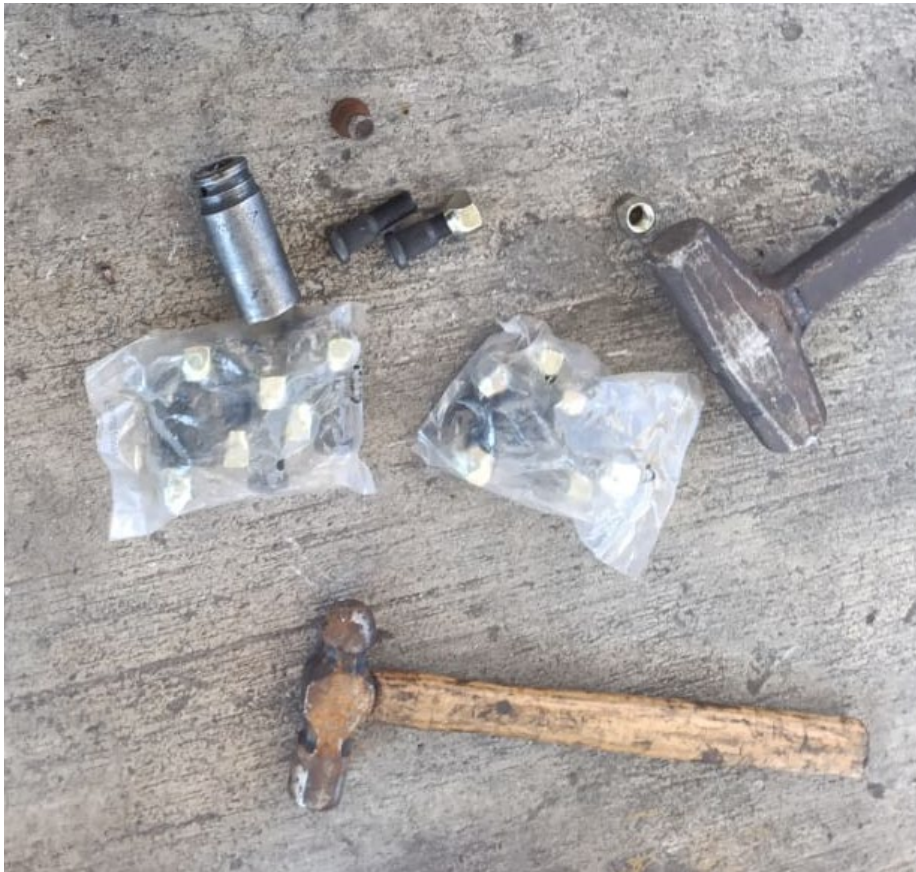
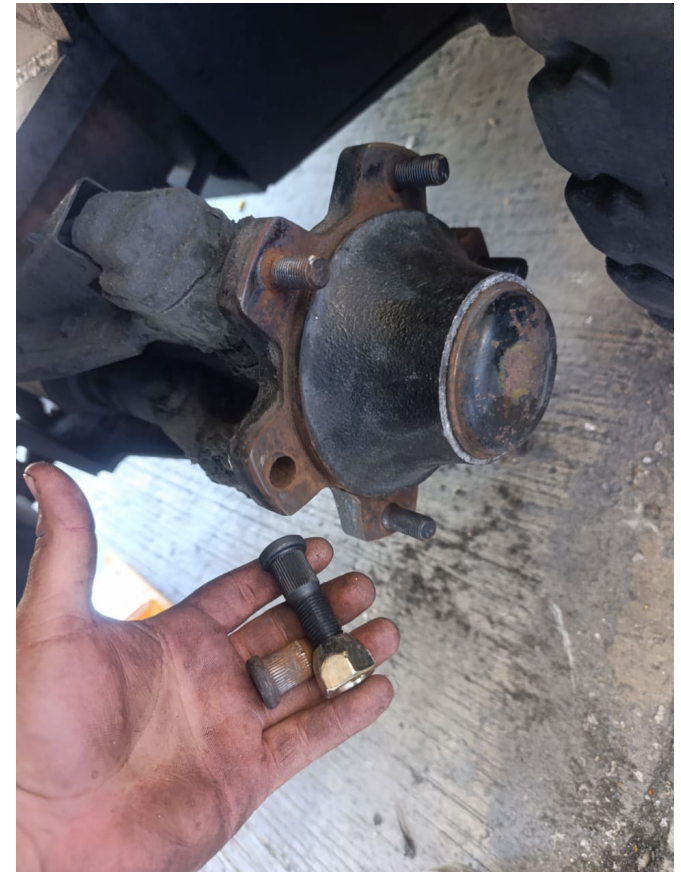
**\*SE REEMPLAZÓ UN BIRLO DE MÁS YA QUE SE QUEBRÓ AL INSTALAR LA LLANTA**

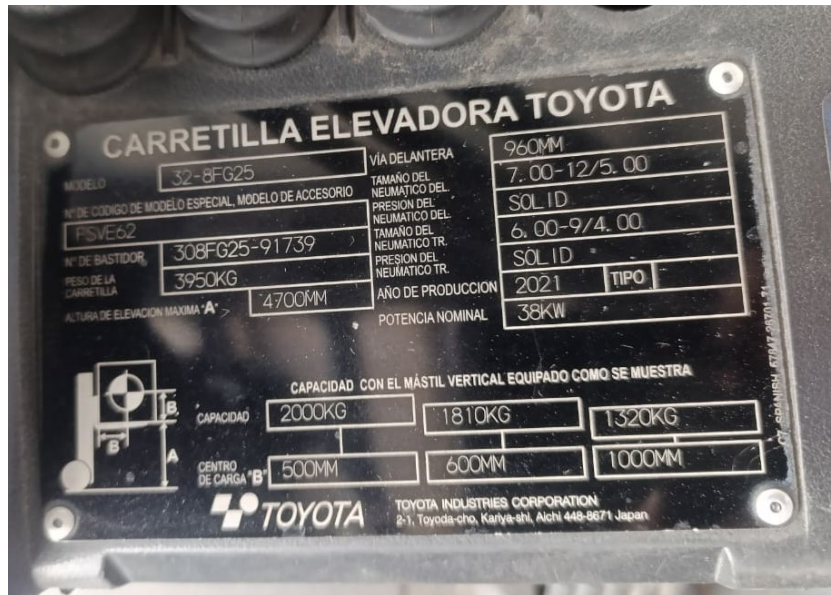
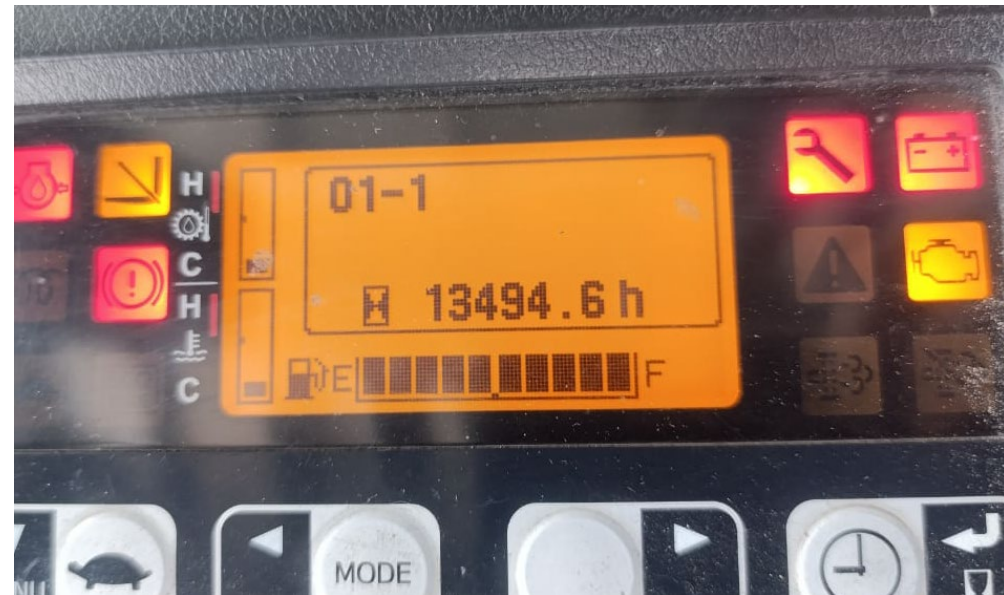
## \*PLACA DE DATOS Y HORÓMETRO

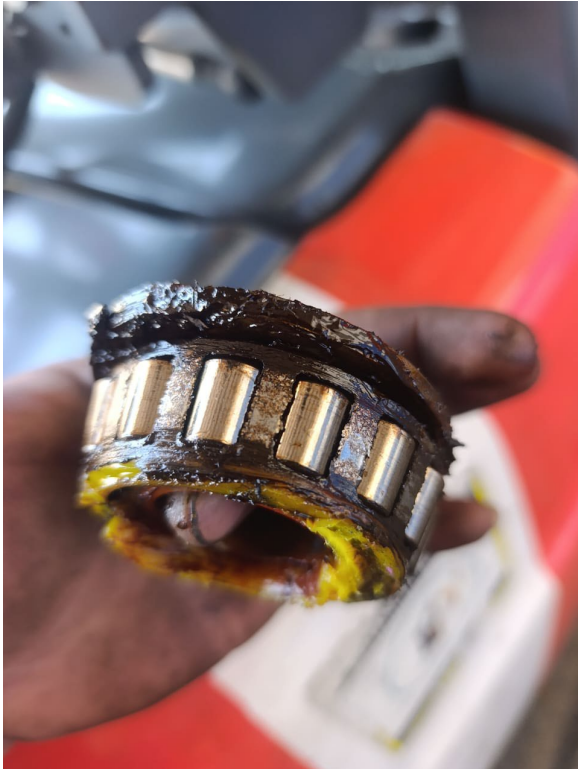
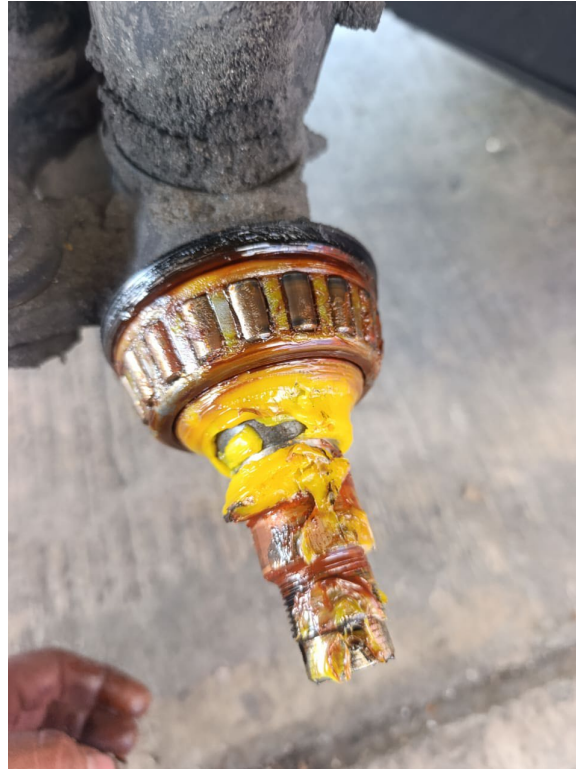
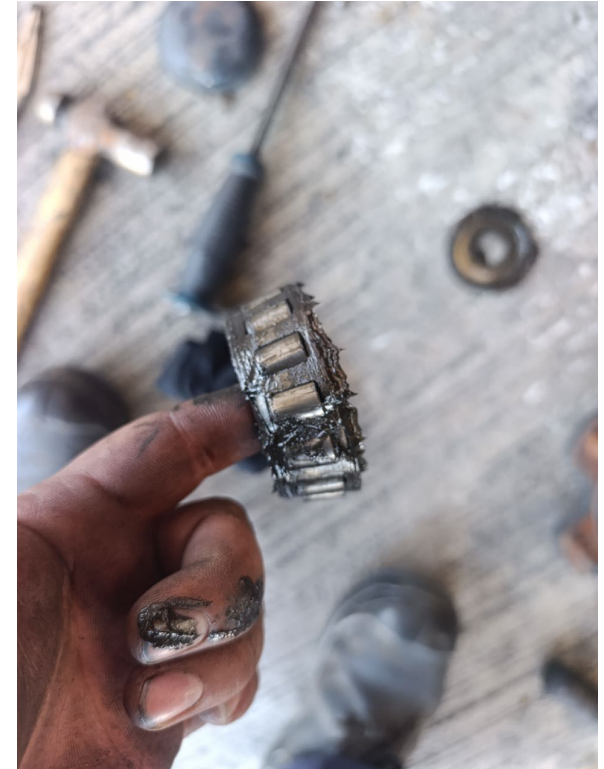
REQUIERE REEMPLAZO DE BALEROS DE MAZAS TRASERASPOR DESGASTE Y RETENES DE MAZAS TRASERAS
