VHSA - 0092

| <b>Empresa:</b> INGENIO PRESIDENTE | <b>Solicitante:</b> | <b>Código QR:</b> VHSA-0092 | <b>N. Orden:</b> KAUF2822 | <b>Fecha:</b> 21/11/2025 |
| <b>Equipo:</b> KOMATSU | <b>Modelo:</b> FG30HT-16 | <b>Serie:</b> A232924 | <b>Ubicación:</b> CÁRDENAS | <b>Horómetro:</b> 8,460 HRS |

***“MANTENIMIENTO PREVENTIVO 1,500 HRS, MANTENIMIENTO A SISTEMA DE FRENOS, REEMPLAZO DE EJE DE DIRECCIÓN CON SOPORTES, REEMPLAZO DE ALARMA DE REVERSA”***

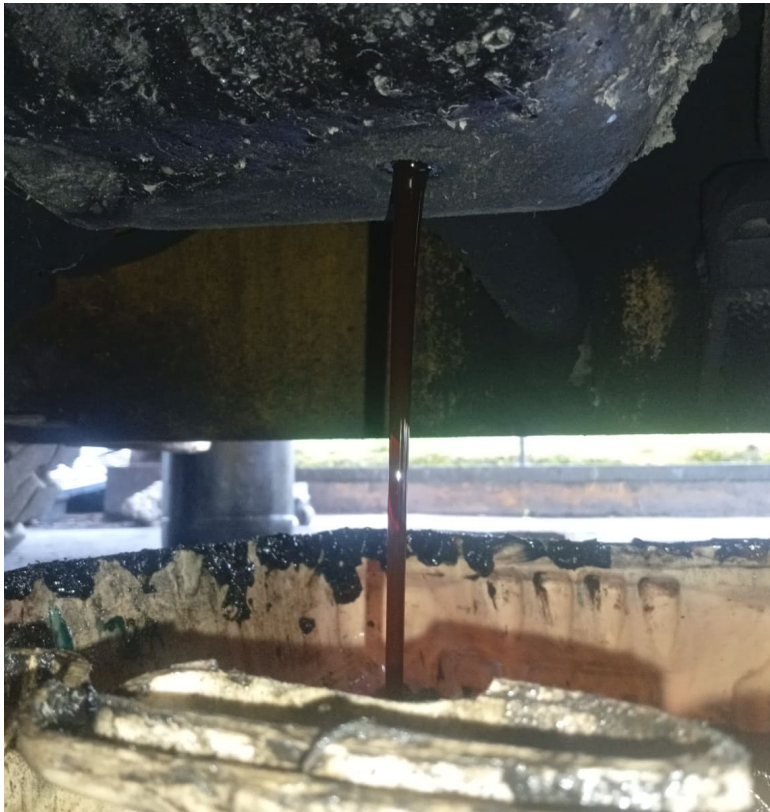
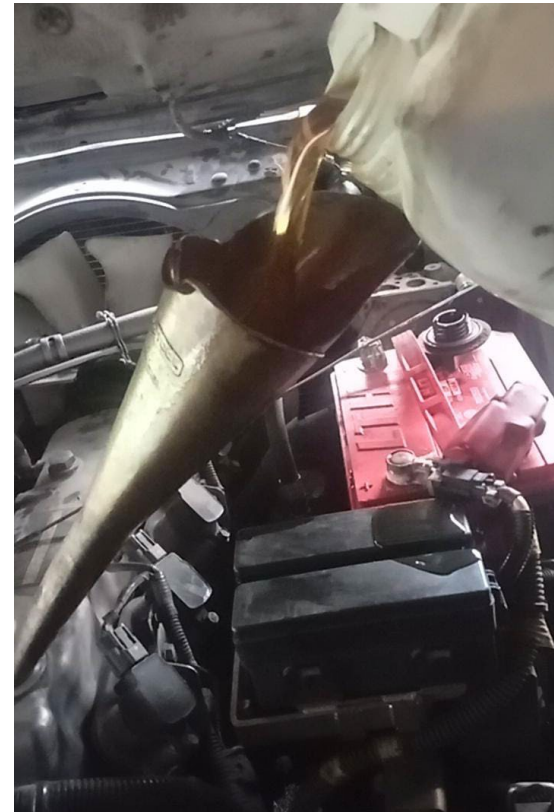
**\*REEMPLAZO DE ACEITE DE MOTOR**

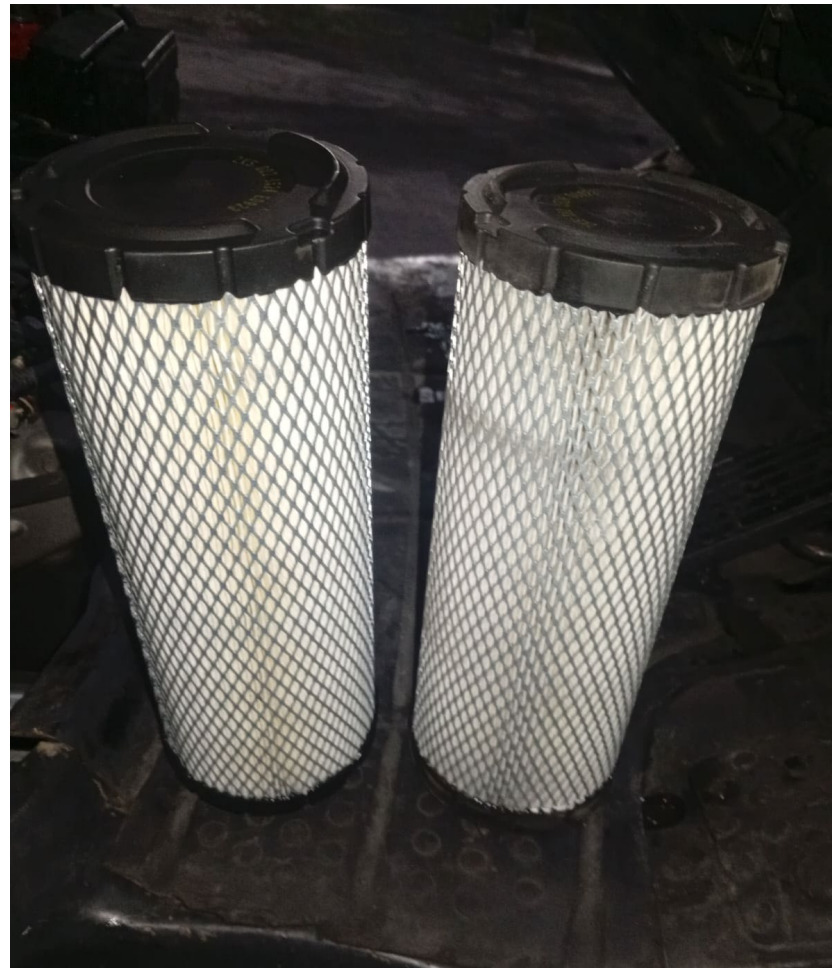
**\*REEMPLAZO DE FILTRO DE AIRE**

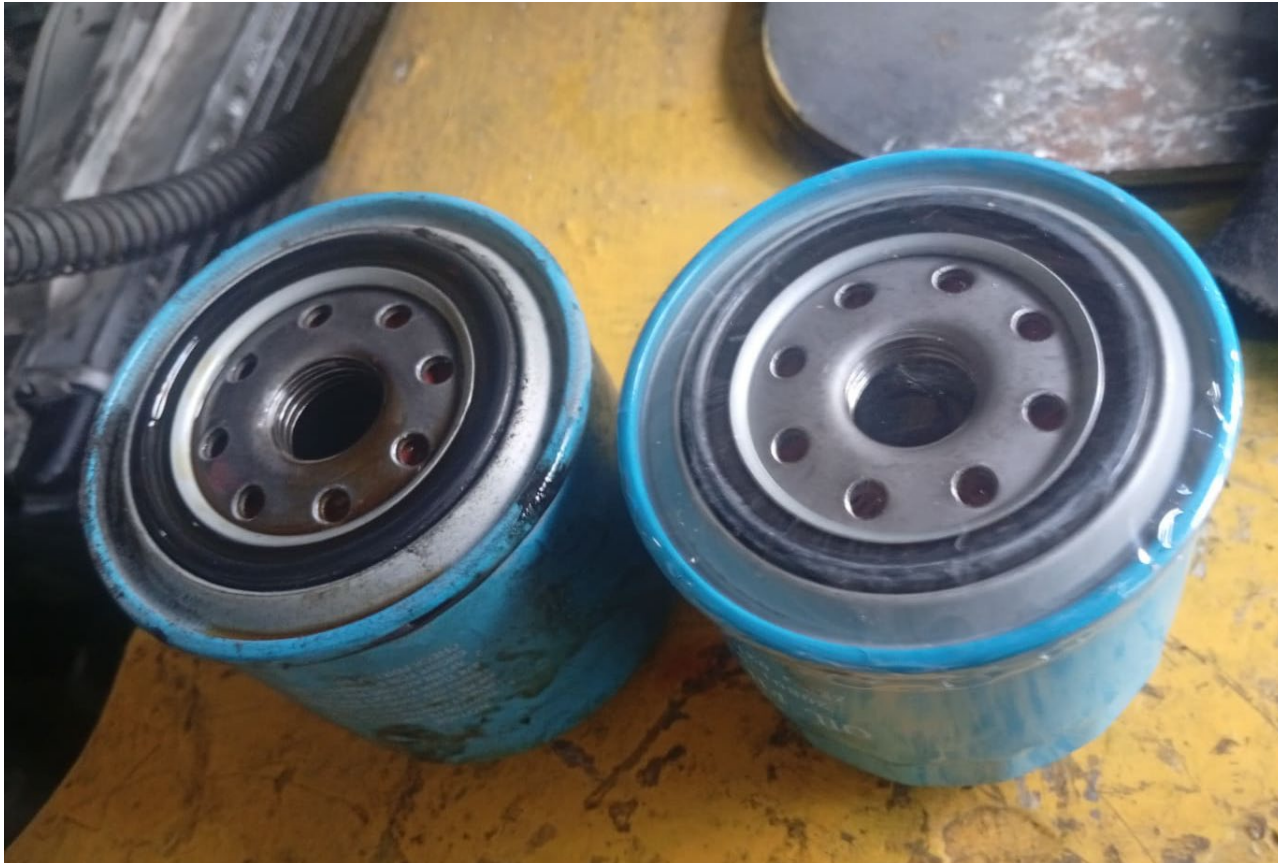
**\*REEMPLAZO DE FILTRO DE ACEITE DE MOTOR**

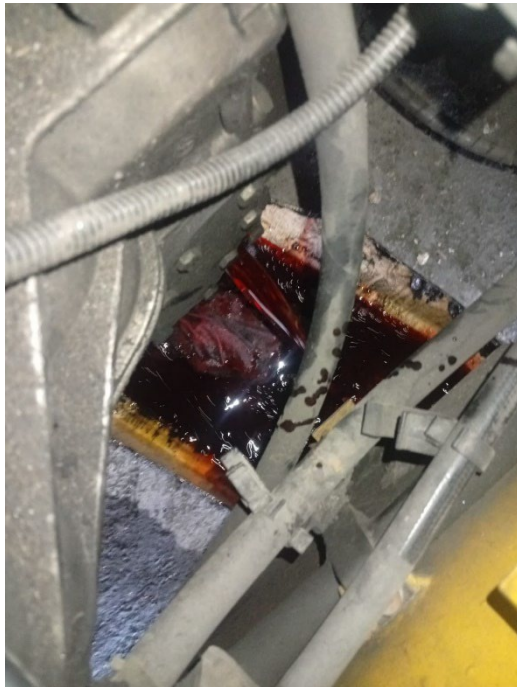
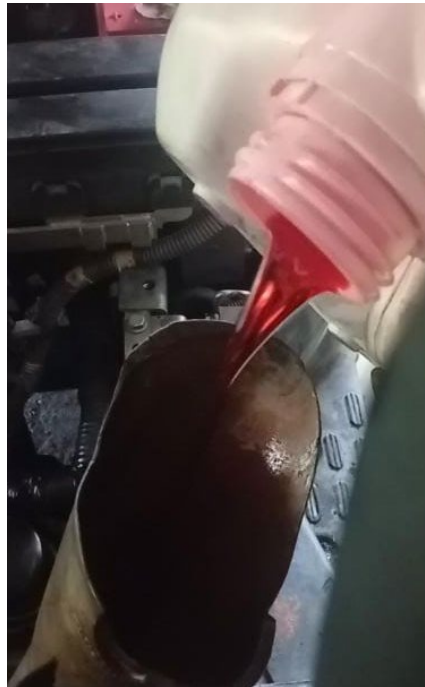
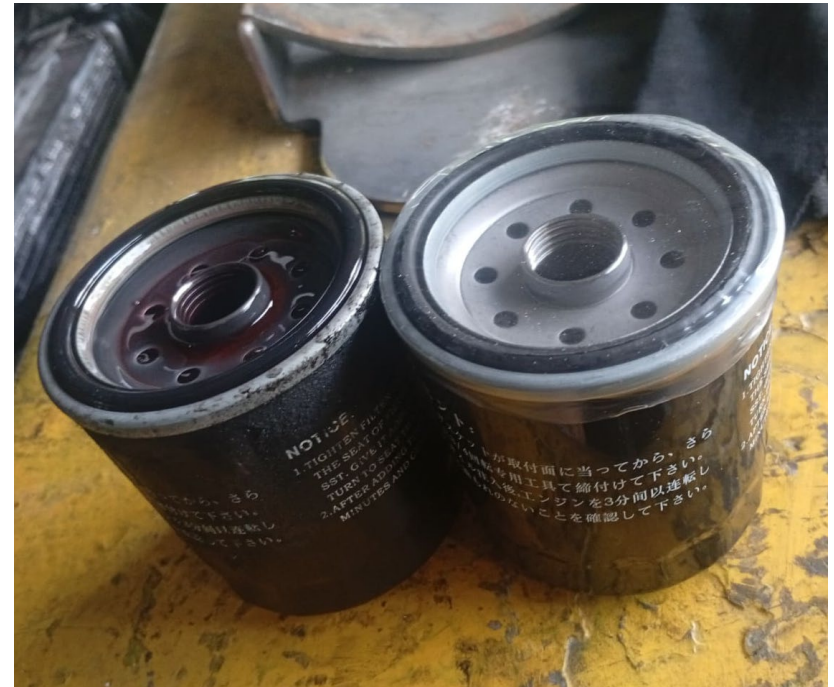
### \*REEMPLAZO DE FILTRO Y ACEITE DE TRANSMISIÓN

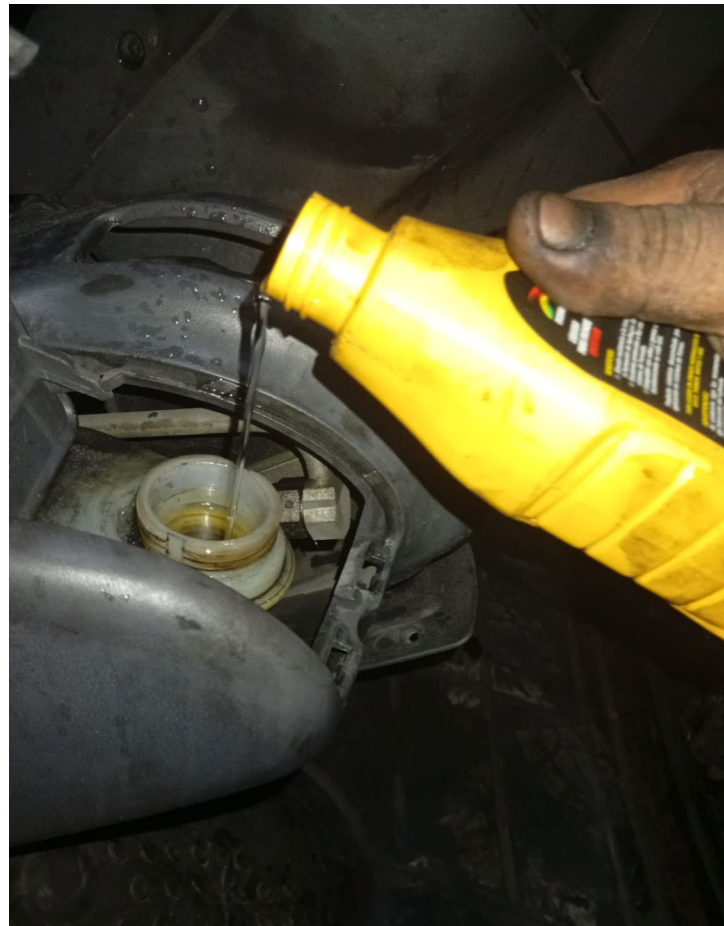
**\*REEMPLAZO DE LIQUIDO DE FRENOS**

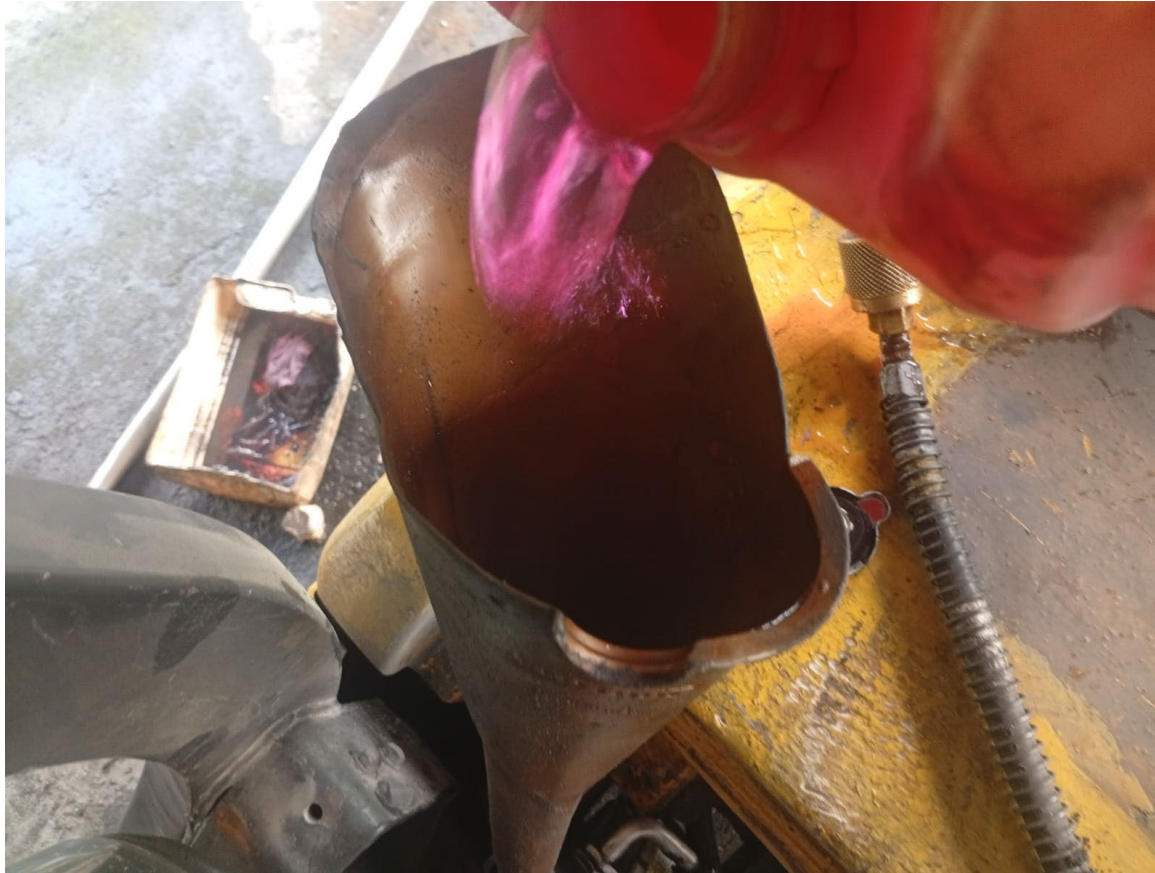
**\*SUMINISTRO DE ANTICONGELANTE (5 LTS)**

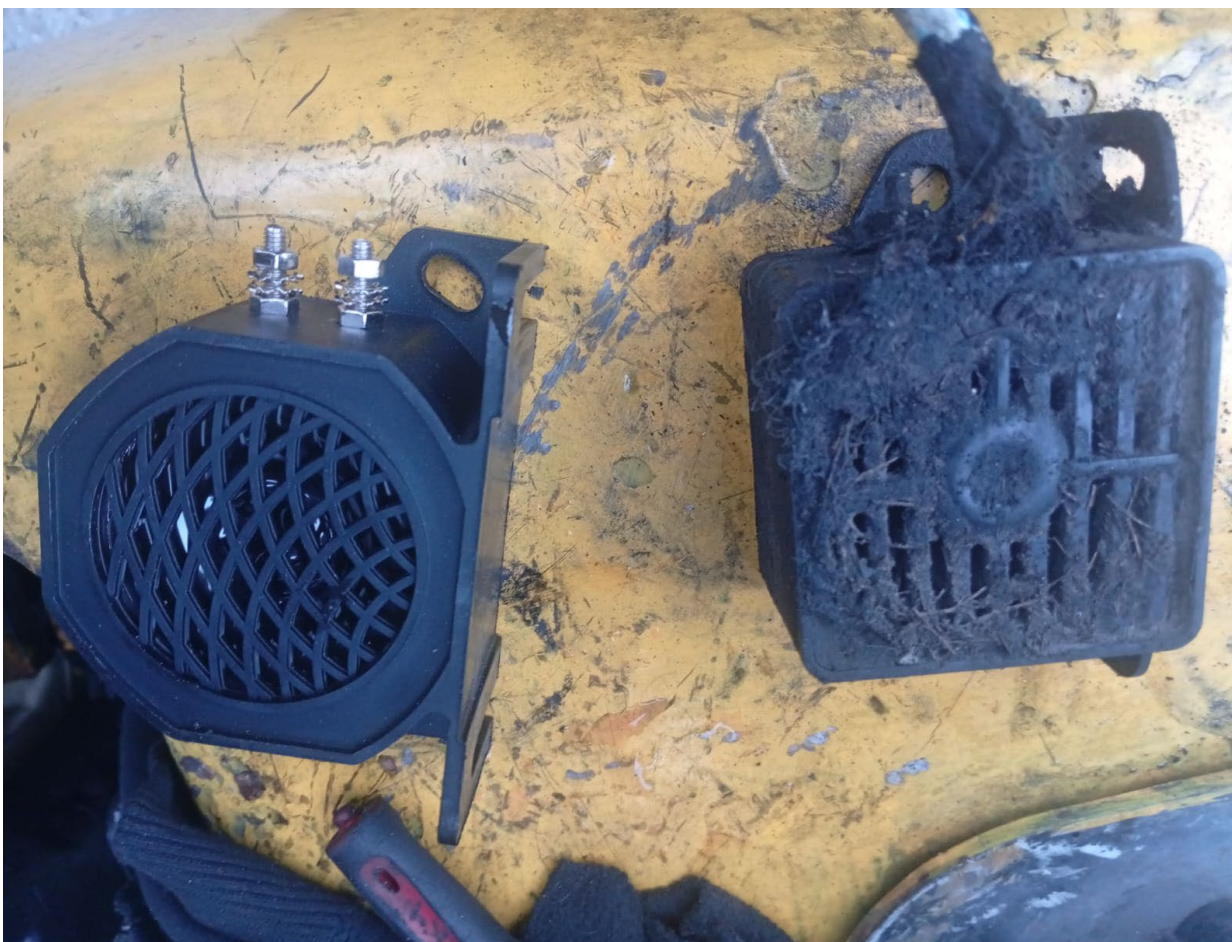
**\*REEMPLAZO ALARMA DE REVERSA**

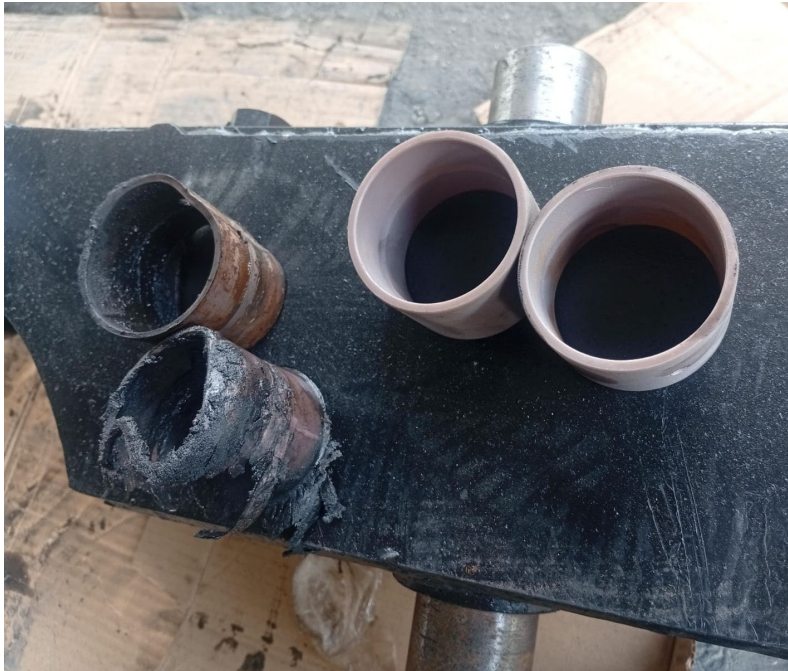
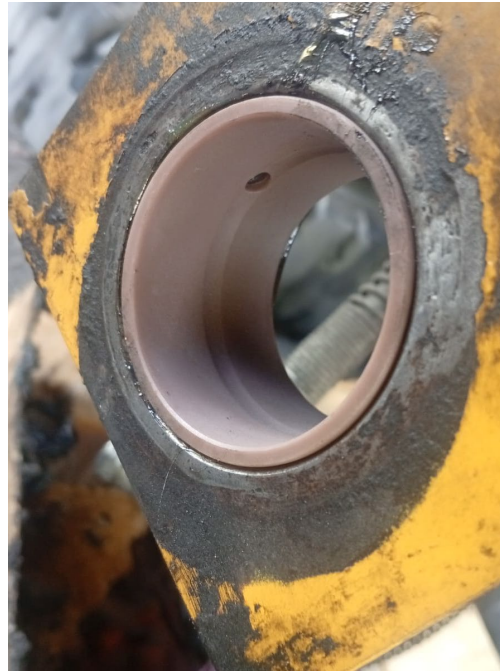
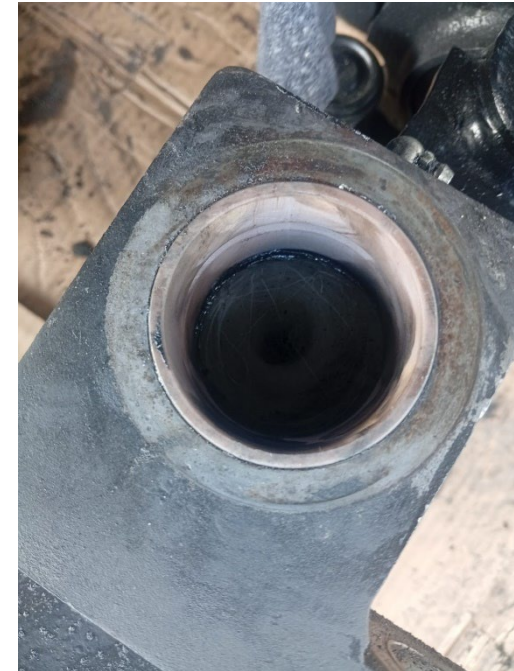
**\*REEMPLAZO DE SOPORTES DE MOTOR**

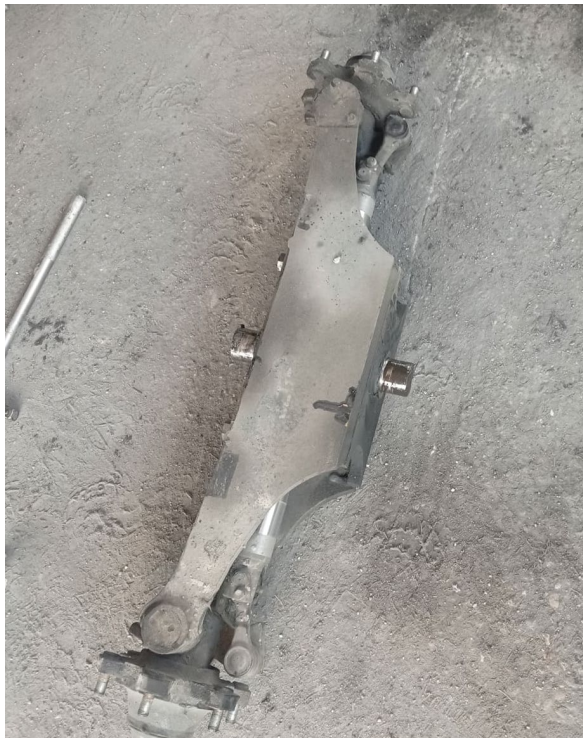
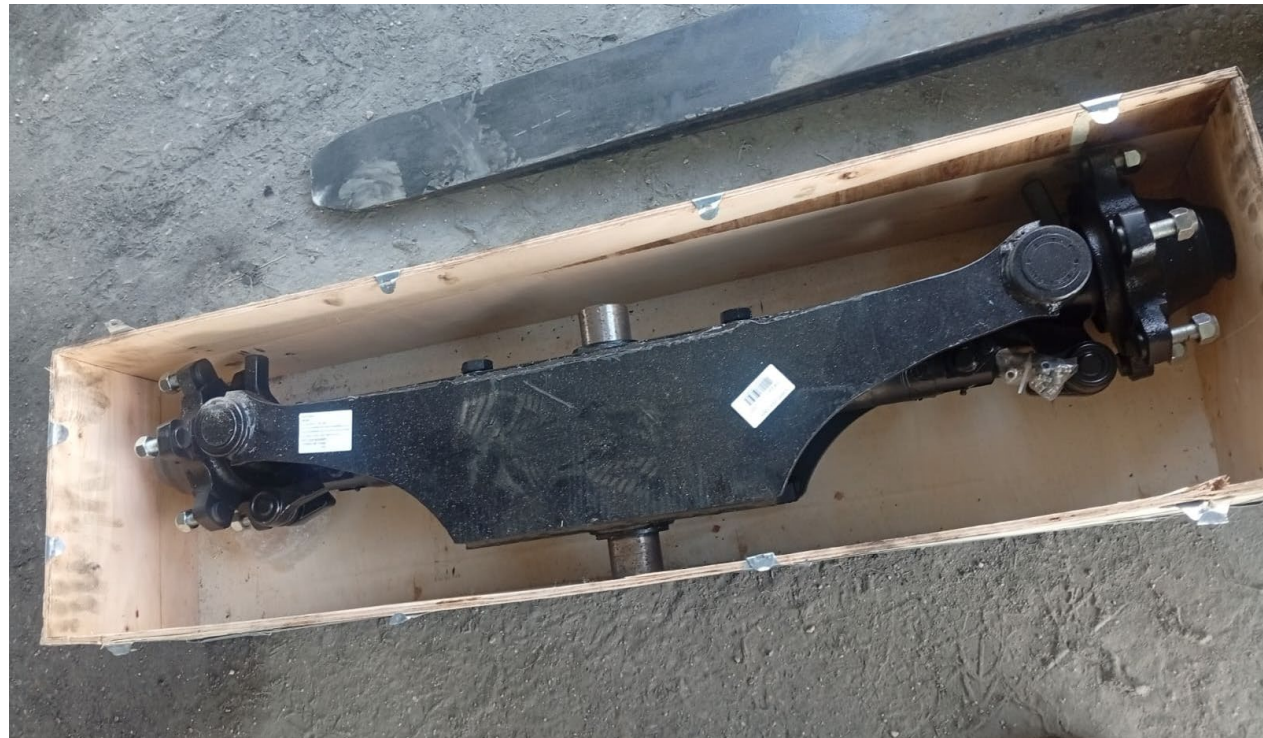
**\*REEMPLAZO DE EJE DE DIRECCIÓN NUEVO**

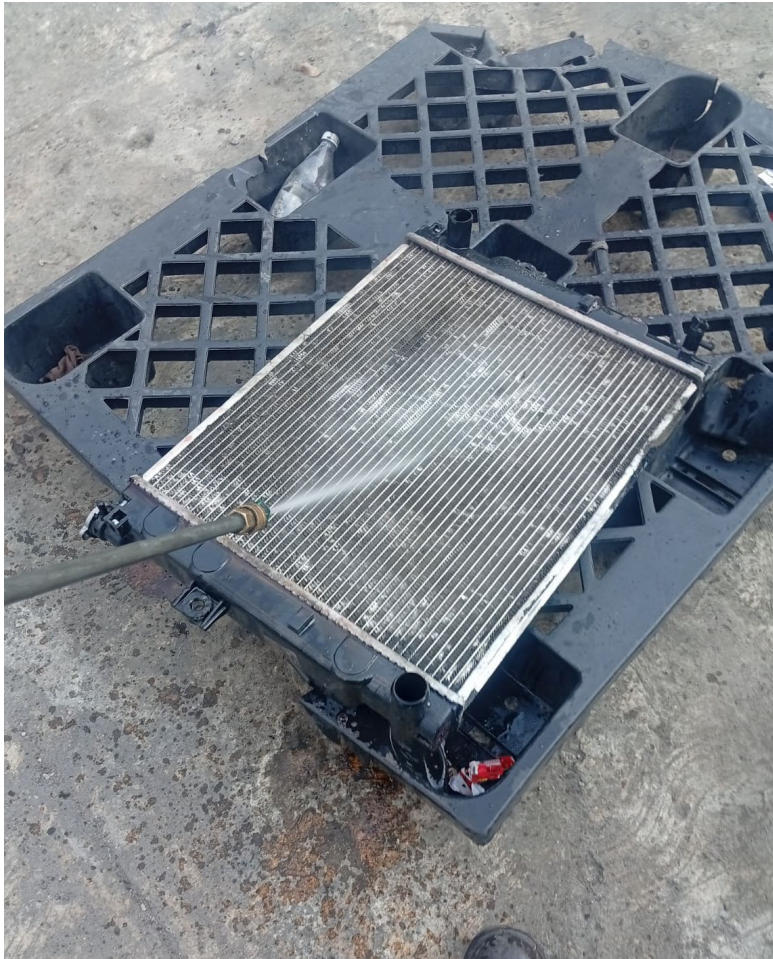
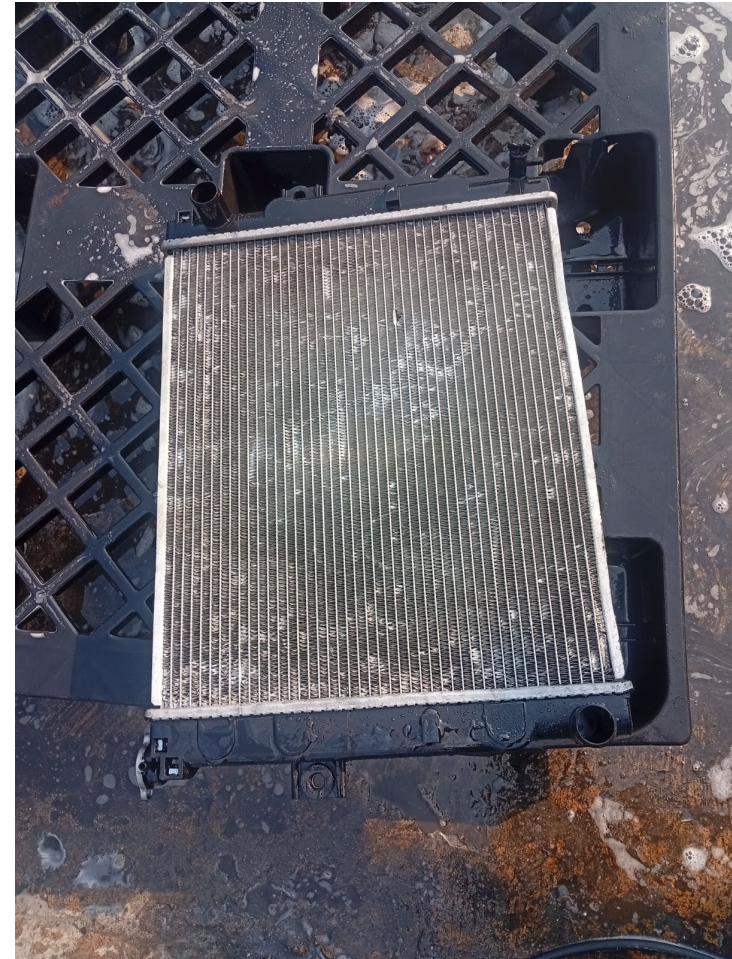
## \*LAVADO DE RADIADOR

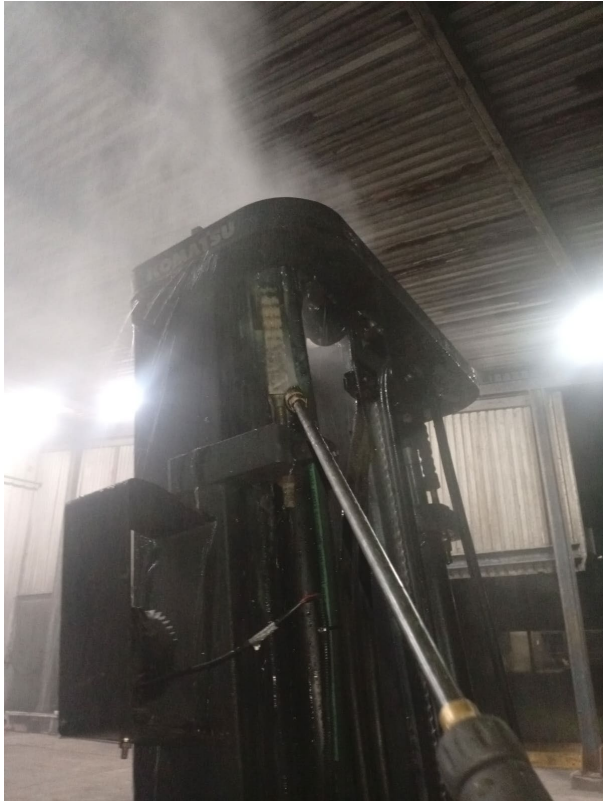
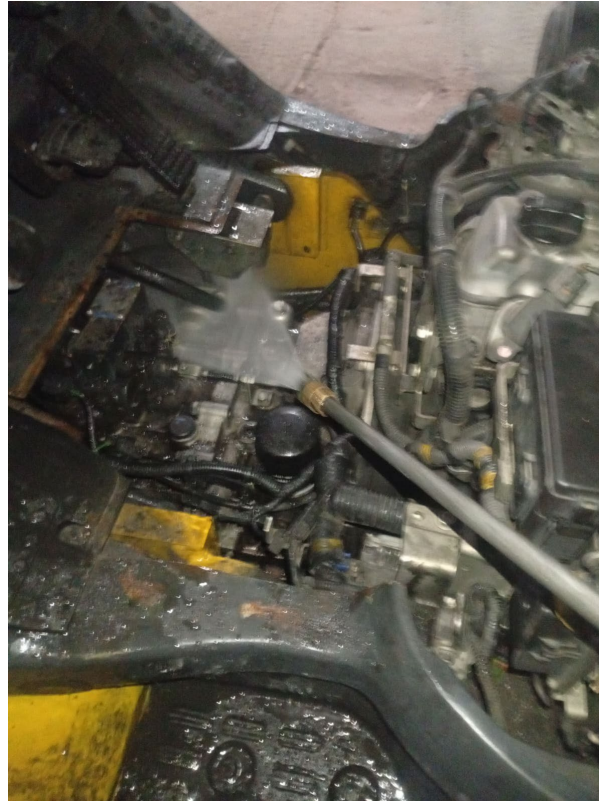
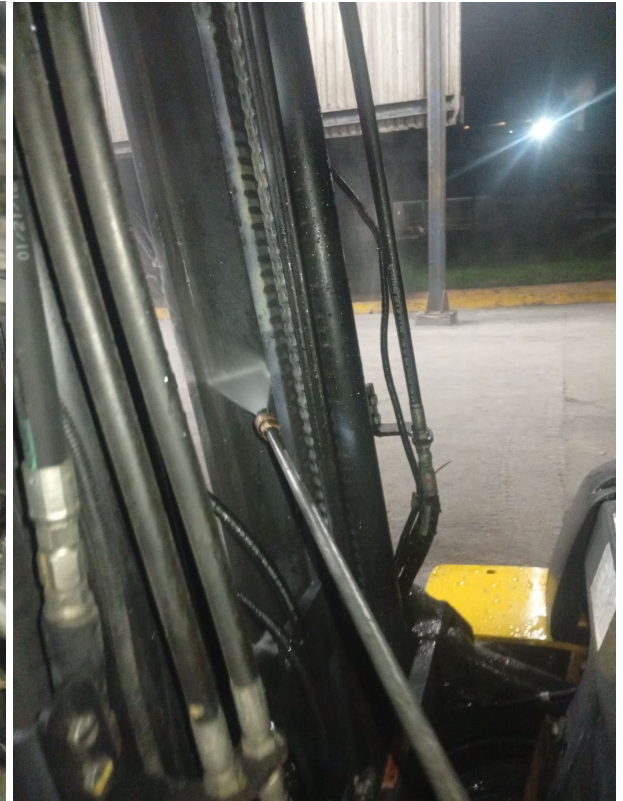
## \*LAVADO A PRESIÓN EN GENERAL

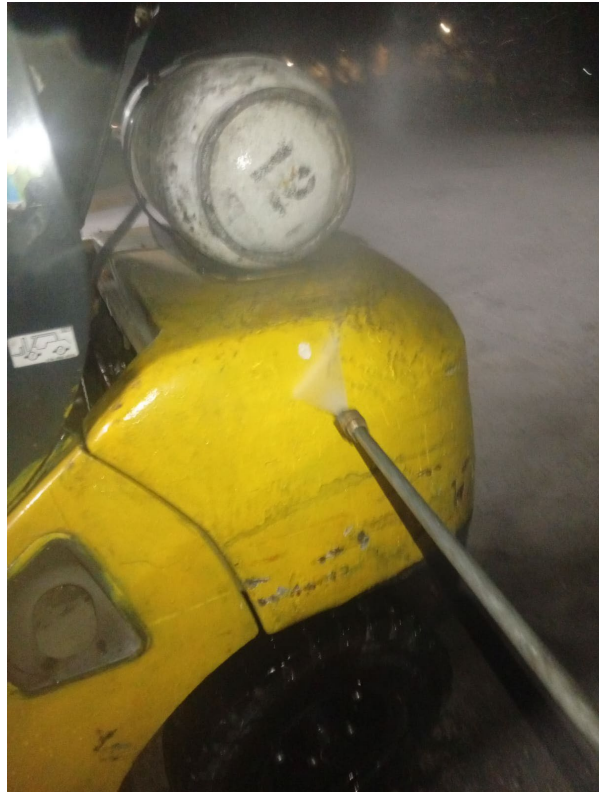
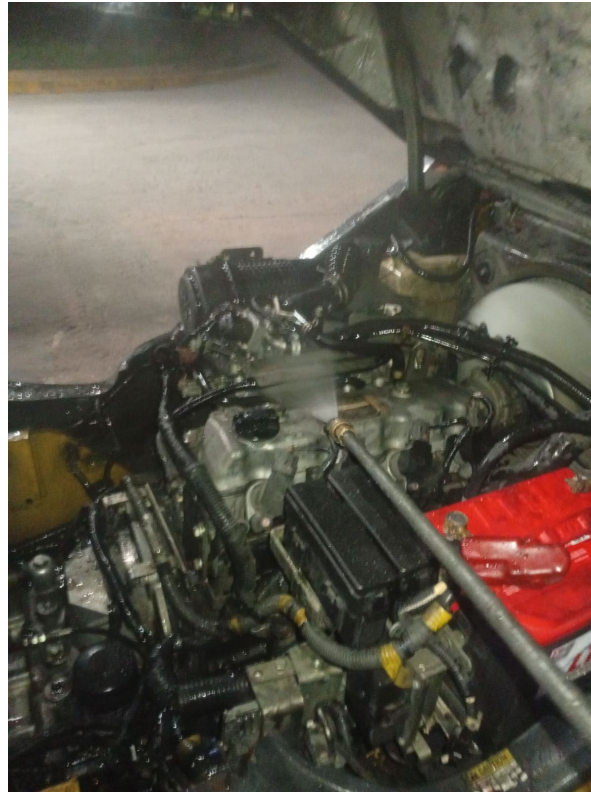
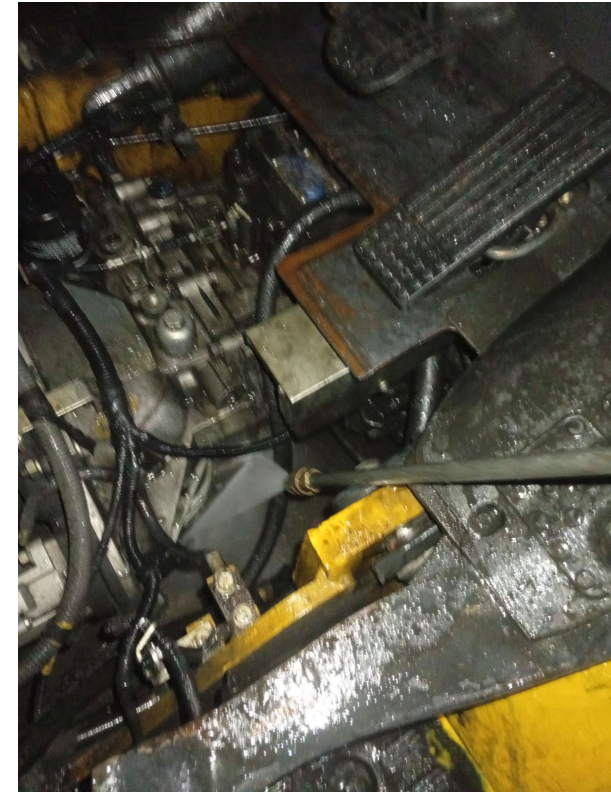
### \*LAVADO A PRESIÓN EN GENERAL

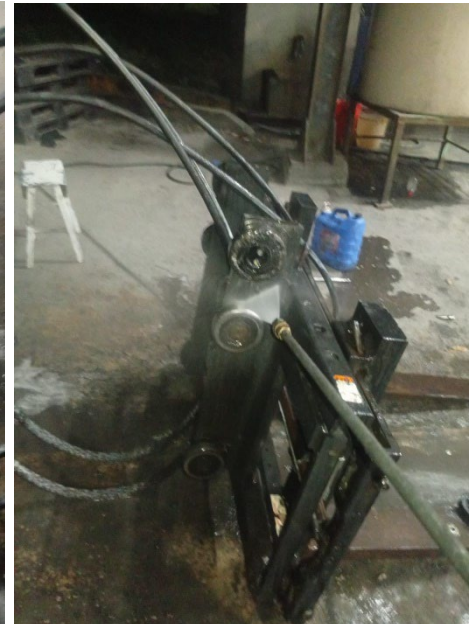
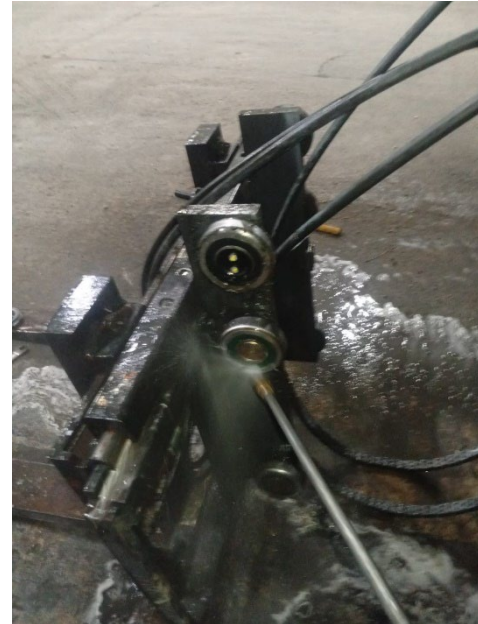
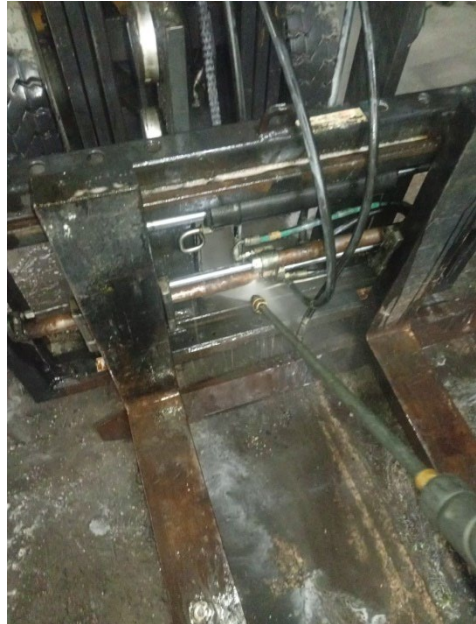
**\*DESMONTAJE DE CARRO PORTAHORQUILLAS PARA LIMPIEZA A ENGRASADO**

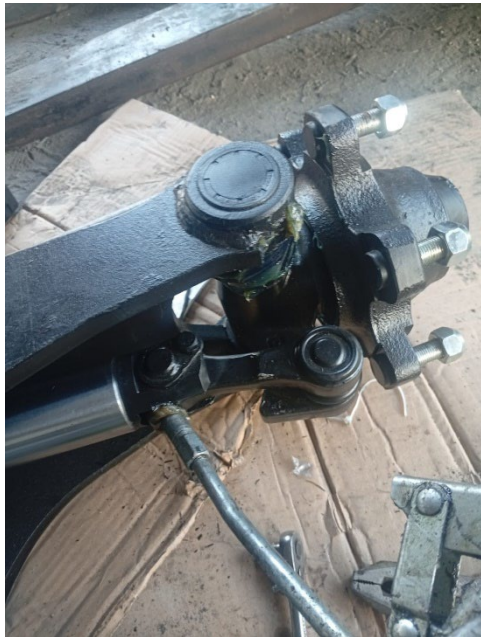
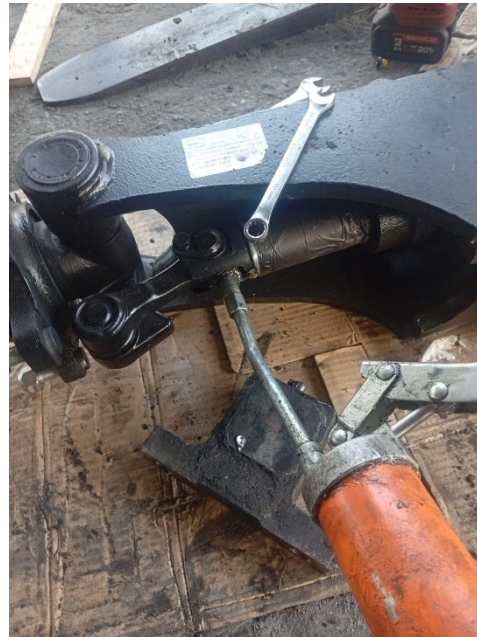
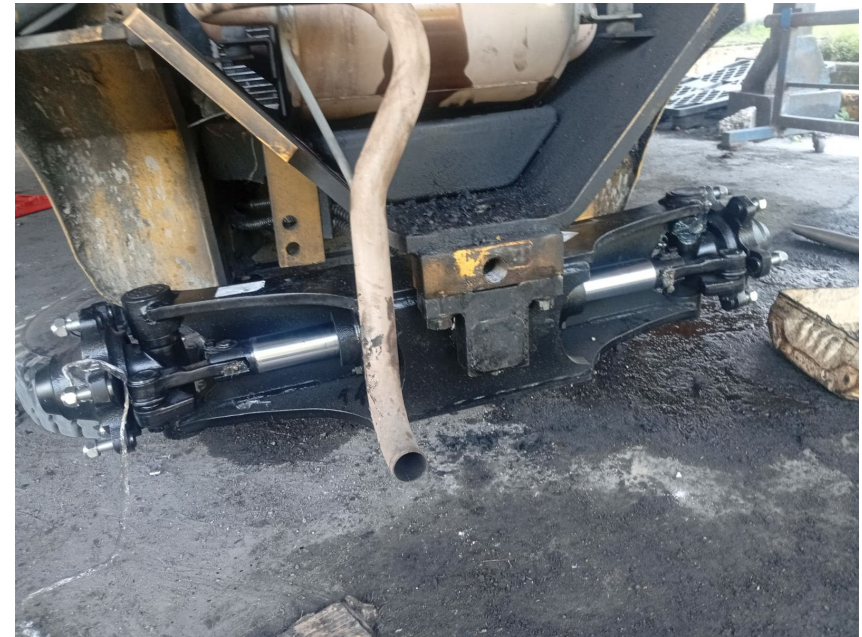
### \*INSTALACIÓN DE EJE Y ENGRASADO

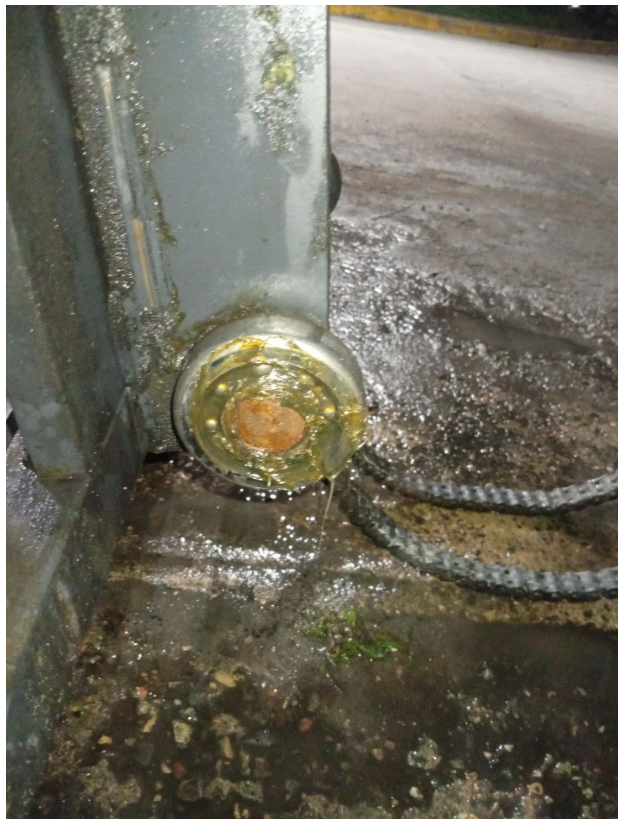
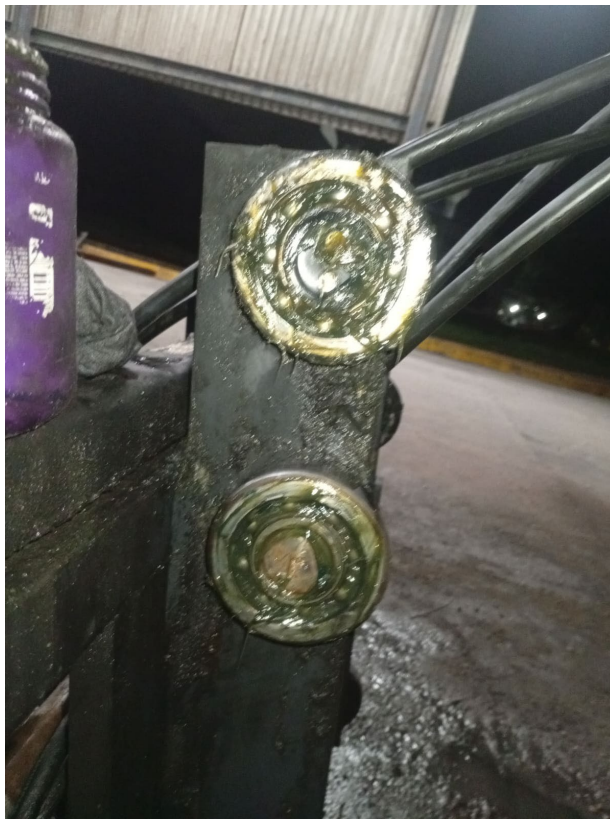
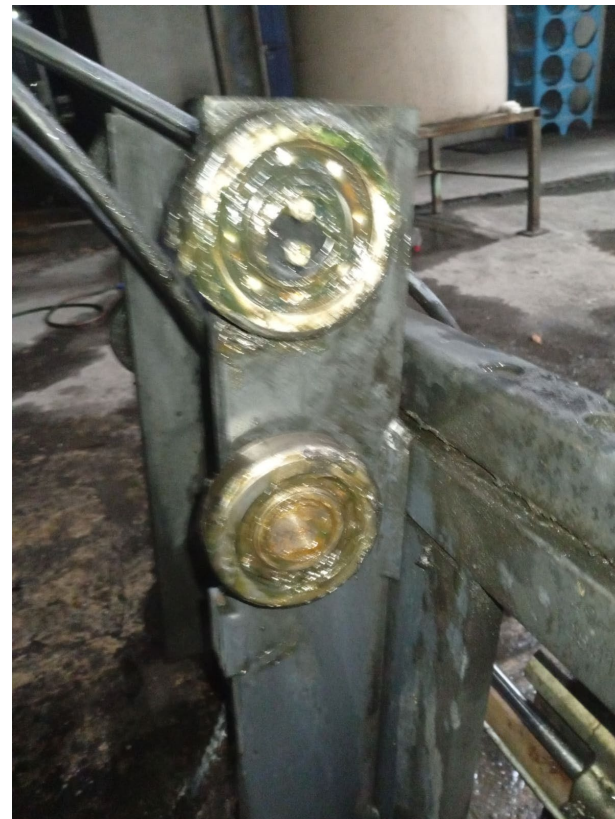
### \*ENGRASADO DE BALEROS

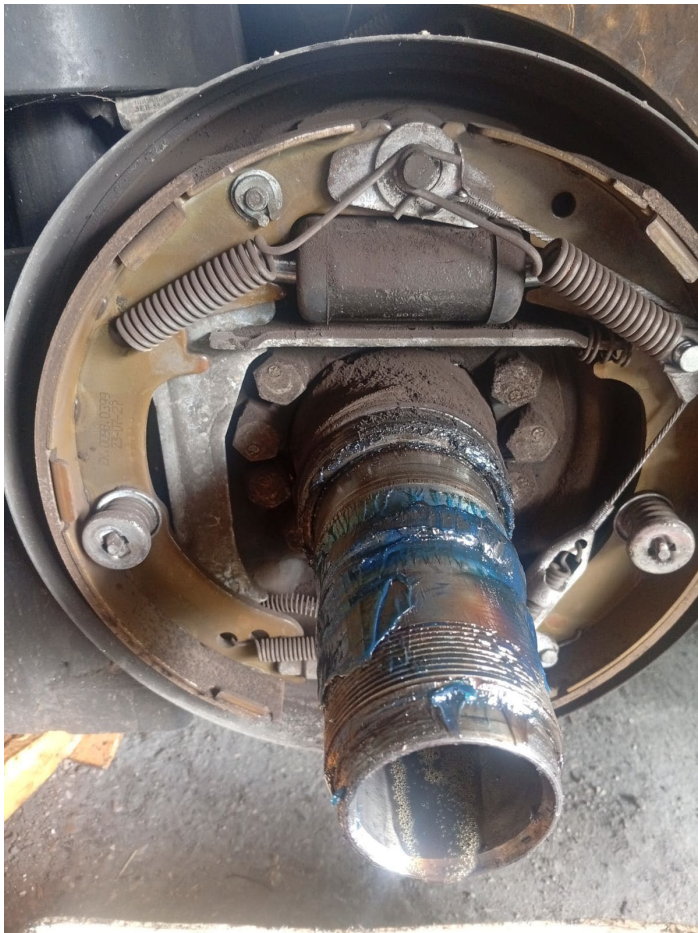
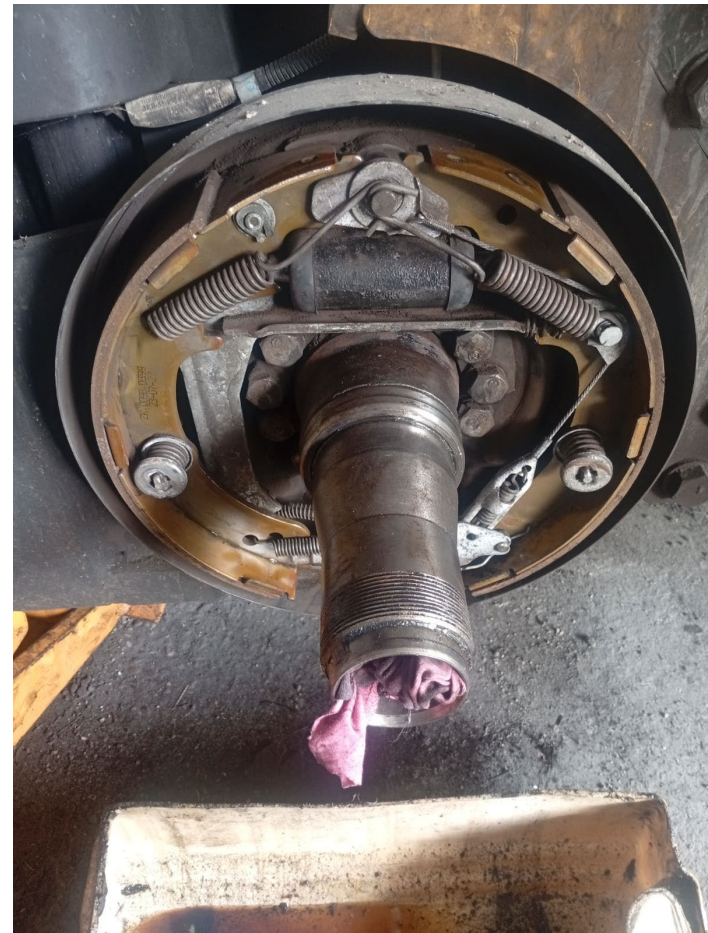
## \*LIMPIEZA Y REVISIÓN A SISTEMA DE FRENOS LADO IZQUIERDO

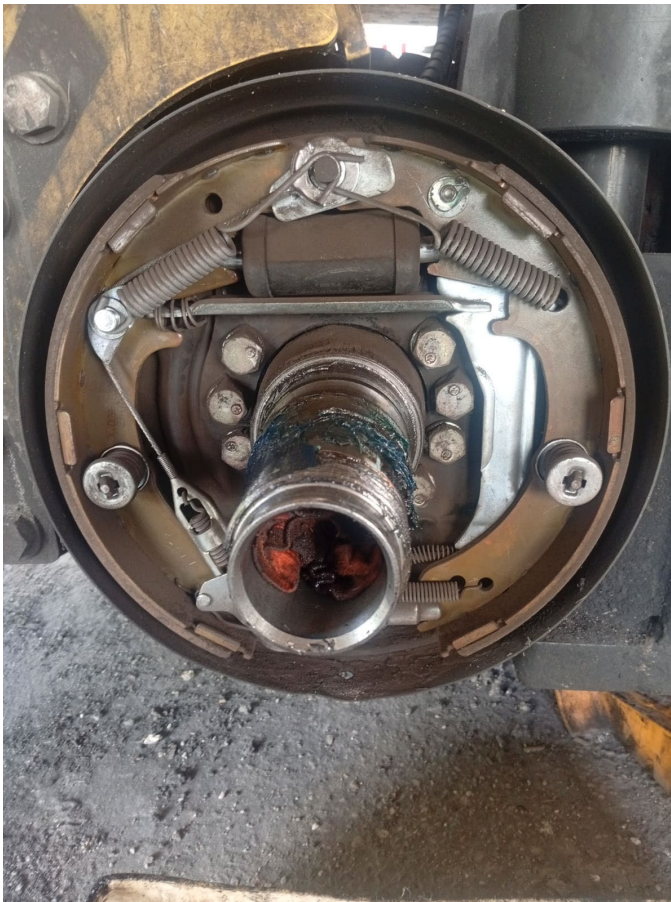
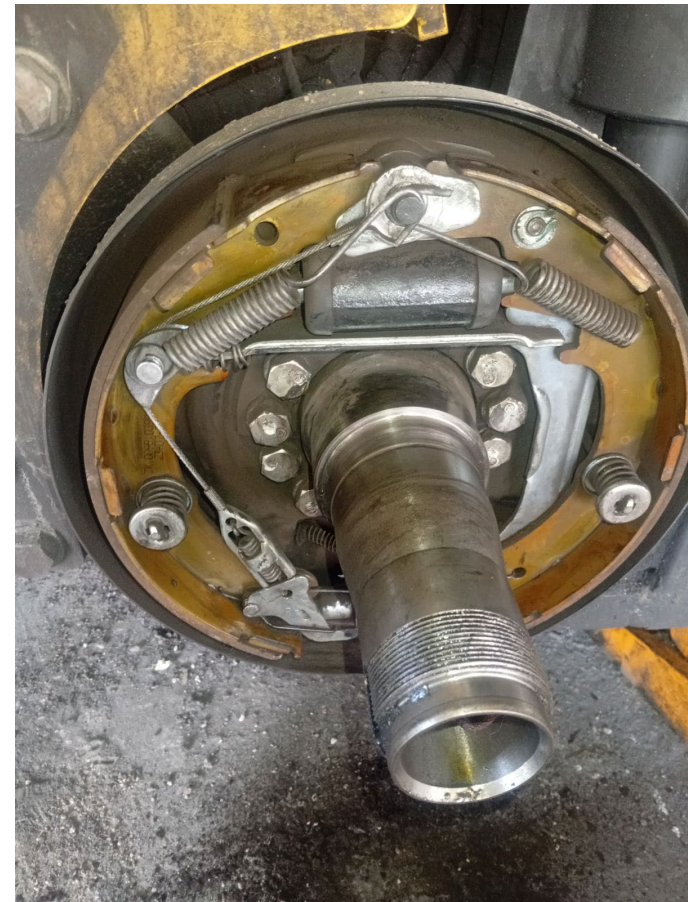
**\*LIMPIEZA Y REVISIÓN A SISTEMA DE FRENOS LADO DERECHO**

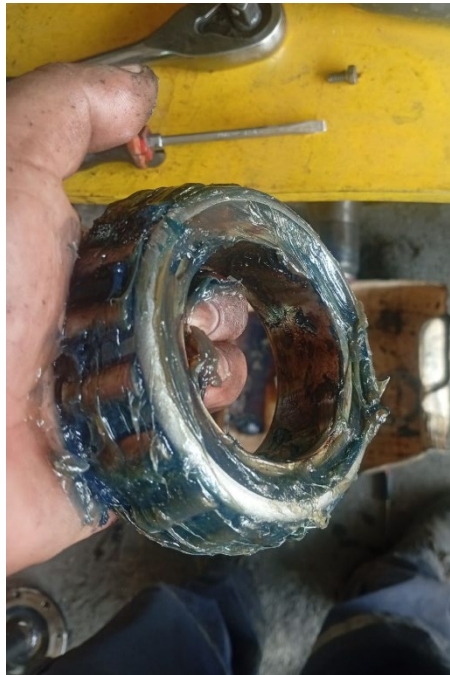
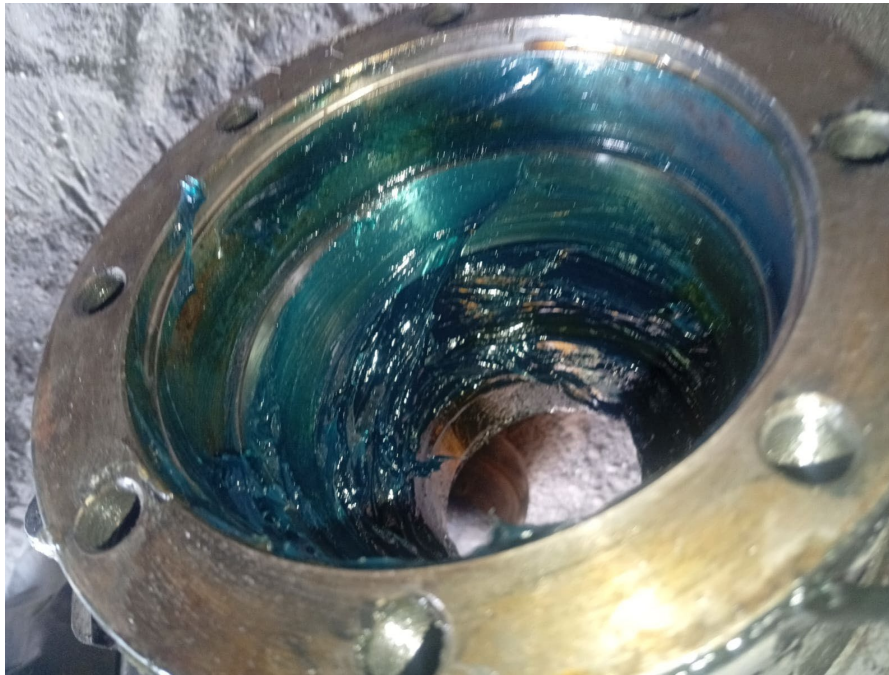
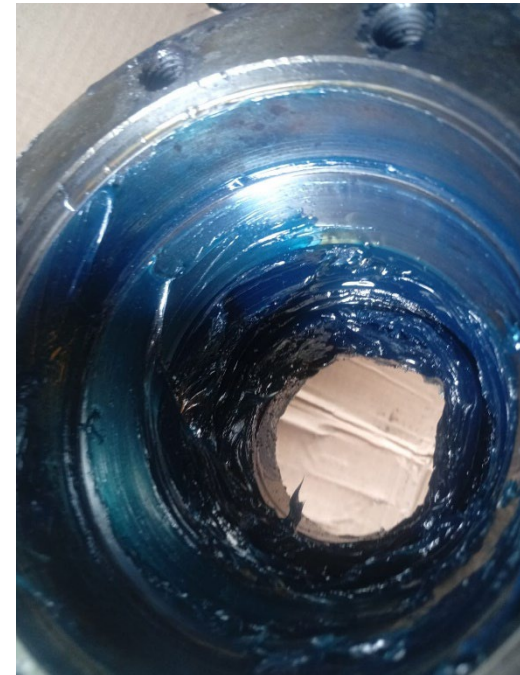
**\*ENGRASADO**

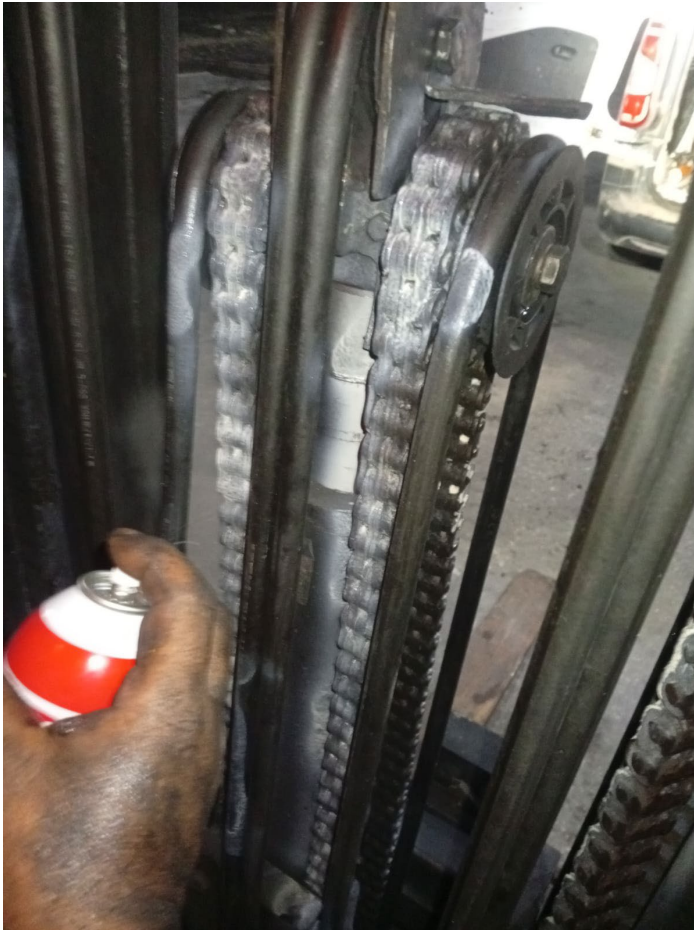
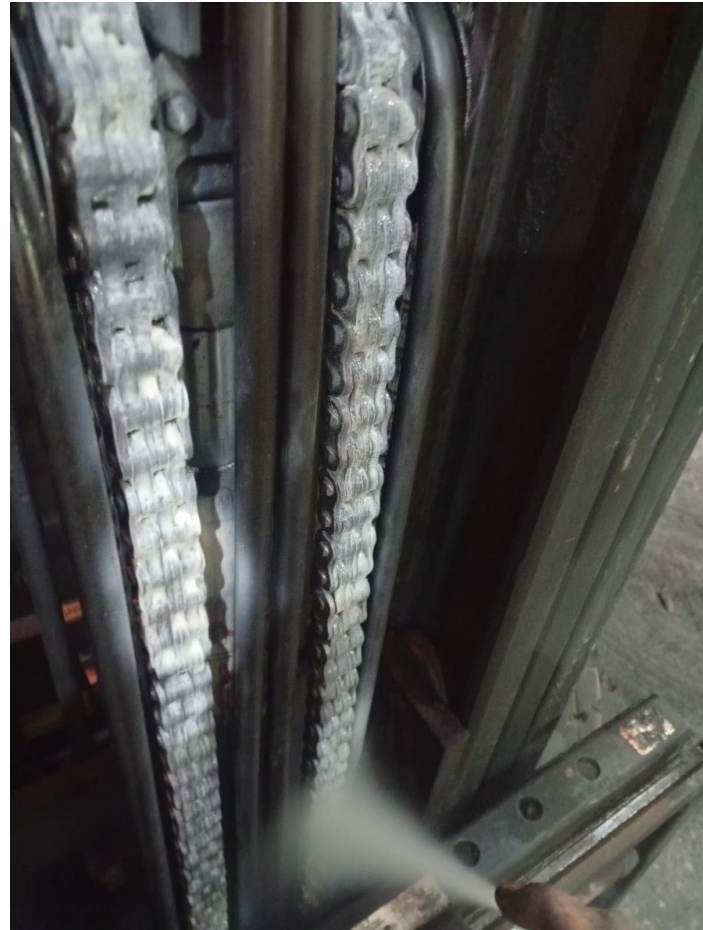
## \*LUBRICADO DE CADENAS
