| <b>Empresa:</b> | CORONA | <b>Solicitante:</b> | | <b>Código QR:</b> | VHSA-0318 | <b>N. Orden:</b> | KAUF2775 | <b>Fecha:</b> | 25/11/2025 |
| <b>Equipo:</b> | TOYOTA | <b>Modelo:</b> | 8FG45 | <b>Serie:</b> | 10392 | <b>Ubicación:</b> | MERIDA | <b>Horómetro:</b> | 11,829 HRS |

## ***“MANTENIMIENTO PREVENTIVO 1,750 HRS”***

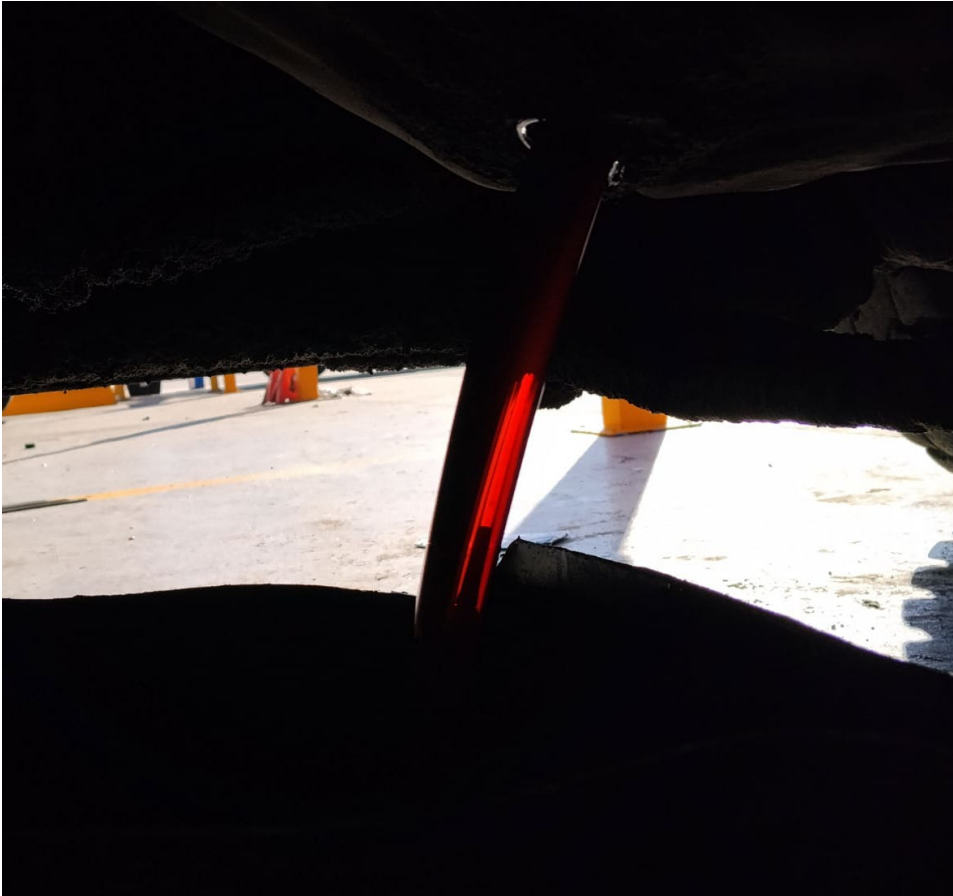
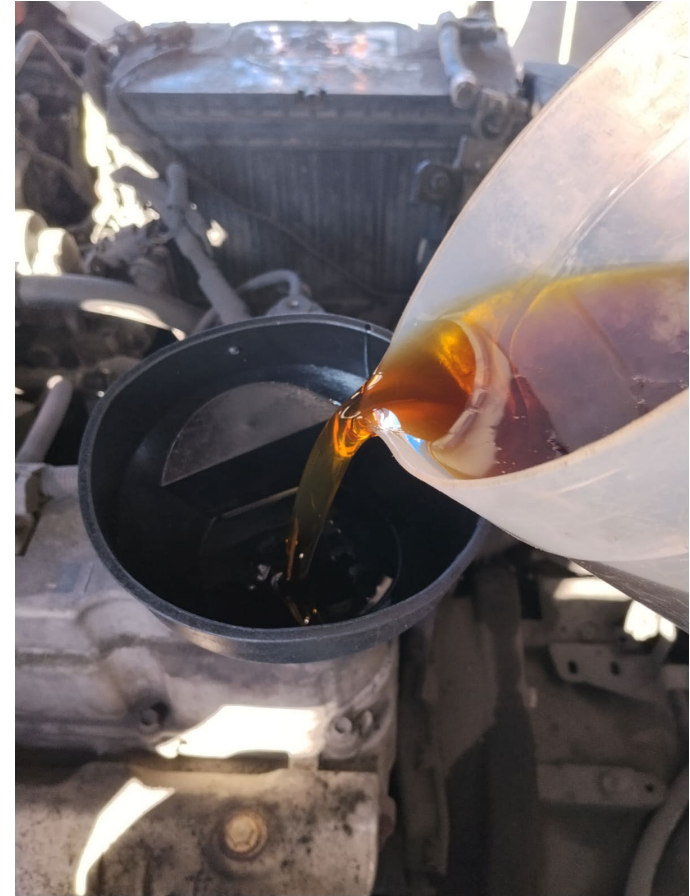
### **\*REEMPLAZO DE ACEITE DE MOTOR**

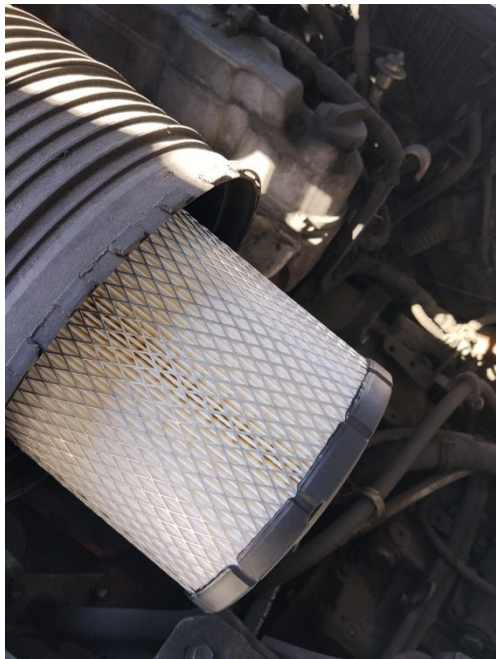
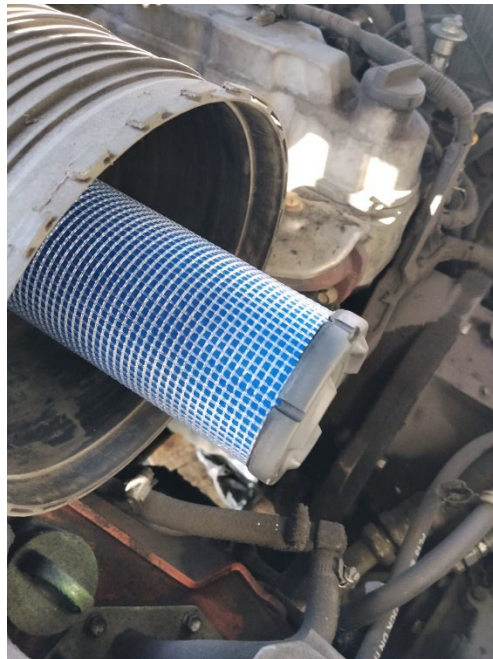
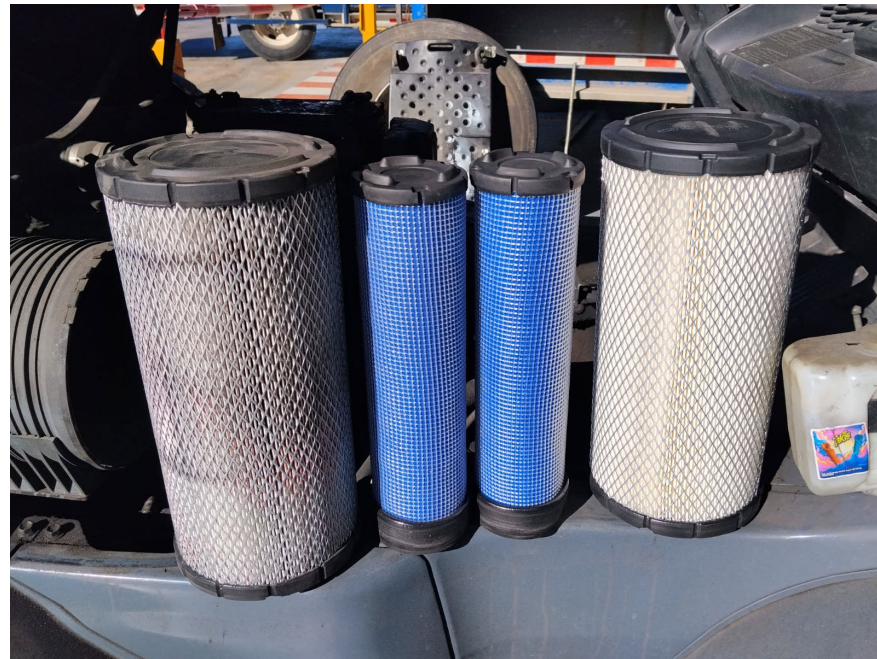
**\*REEMPLAZO DE FILTRO DE AIRE PRIMARIO Y SECUNDARIO**

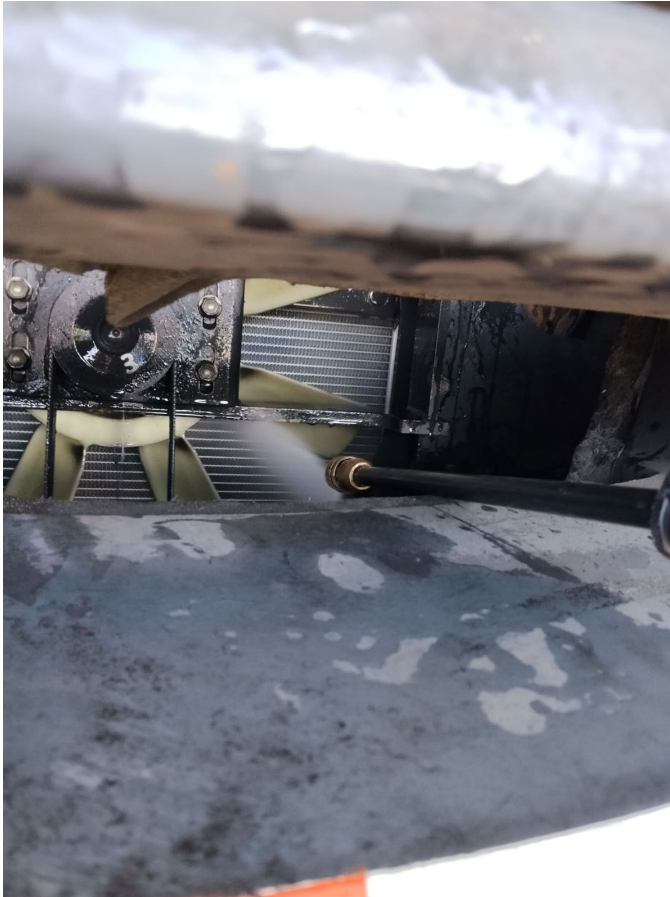
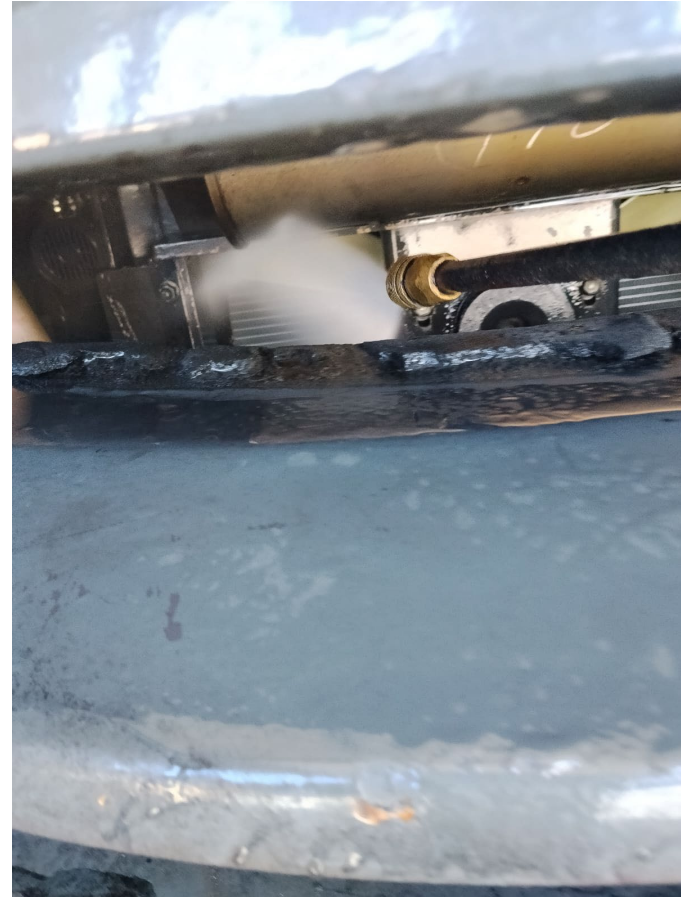
**\*LAVADO A PRESIÓN EN GENERAL**

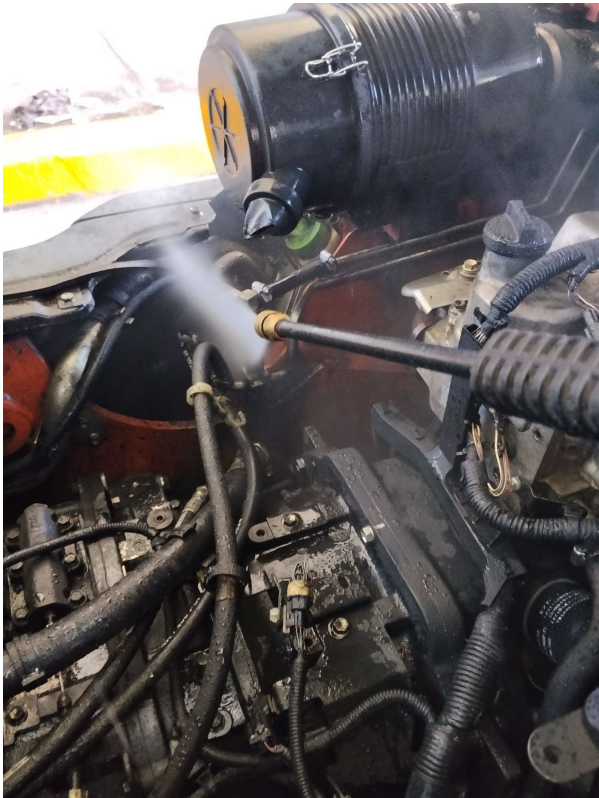
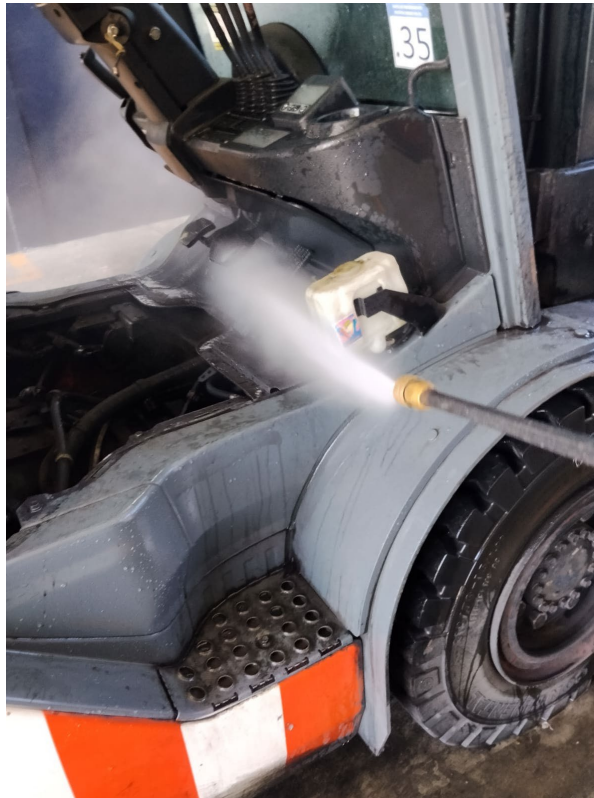
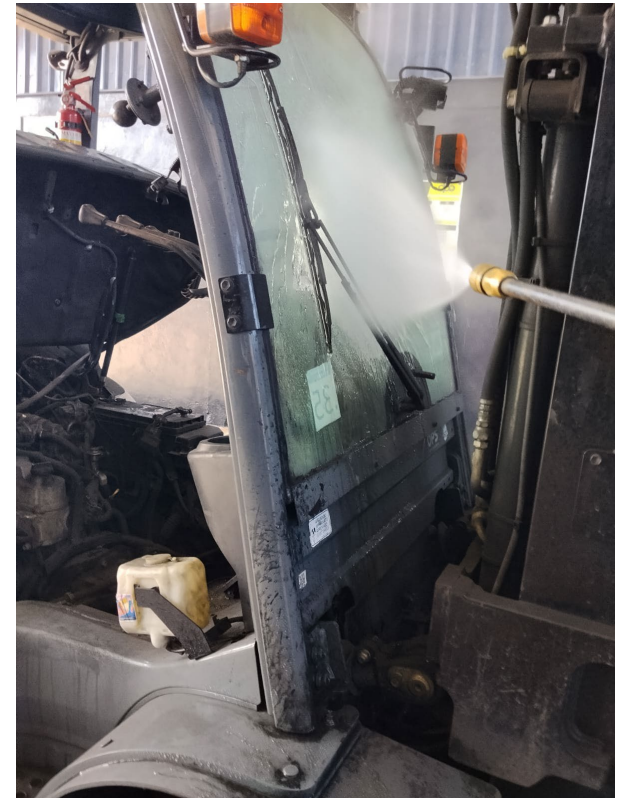
## \*LAVADO A PRESIÓN EN GENERAL

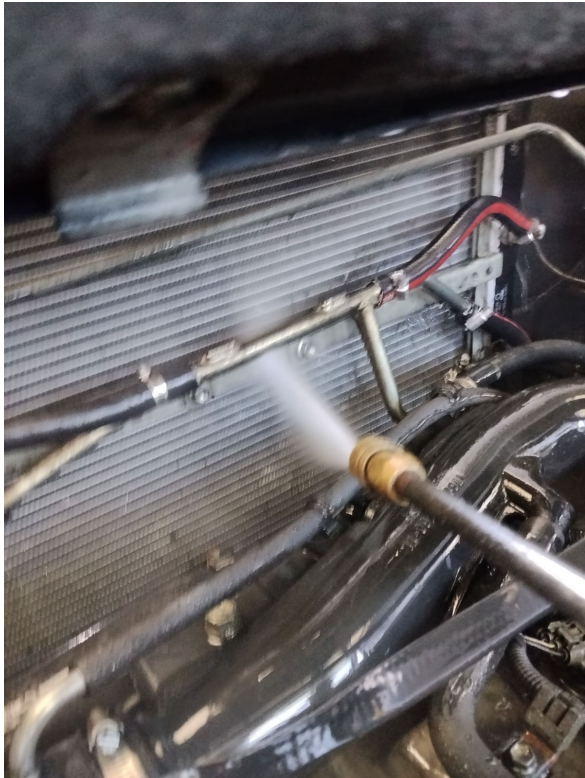
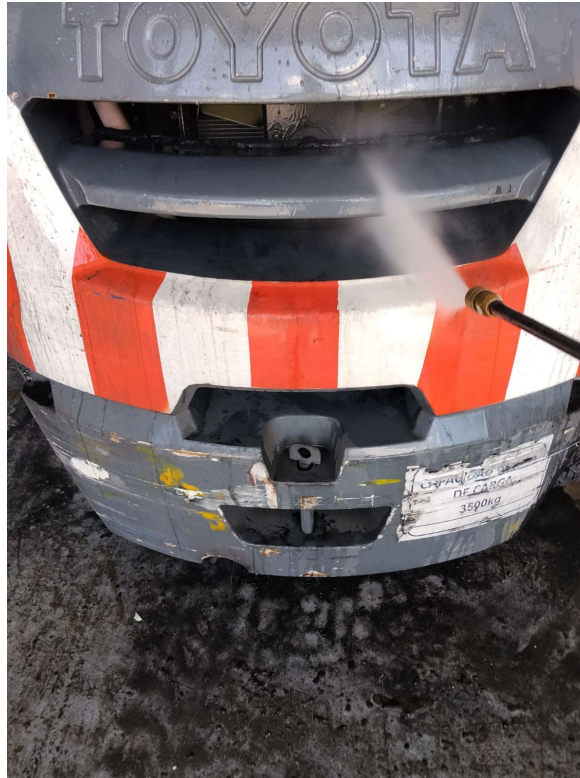
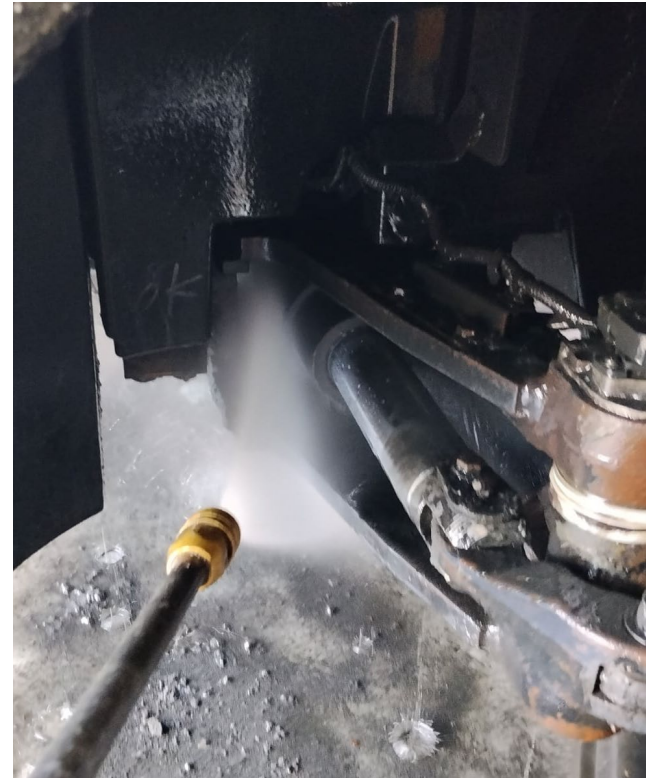
## \*LAVADO A PRESIÓN EN GENERAL

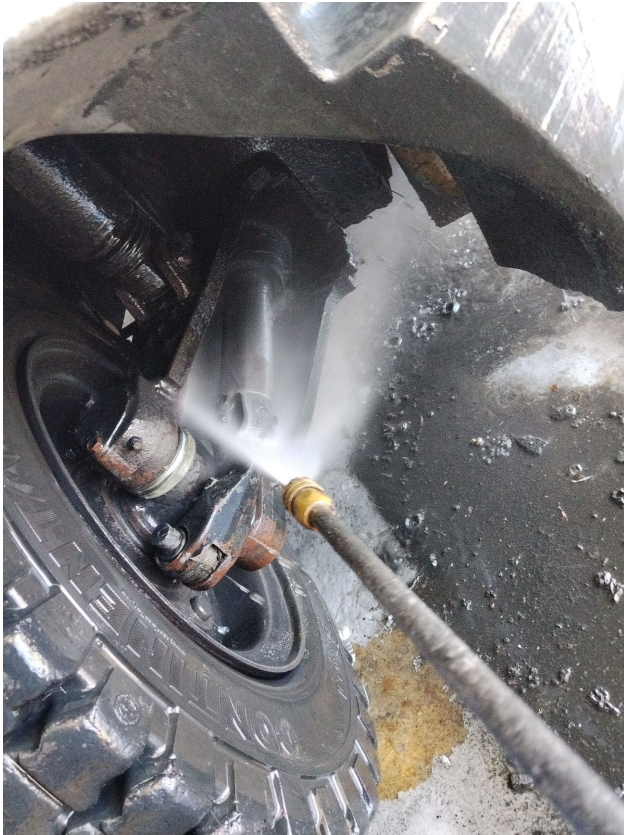
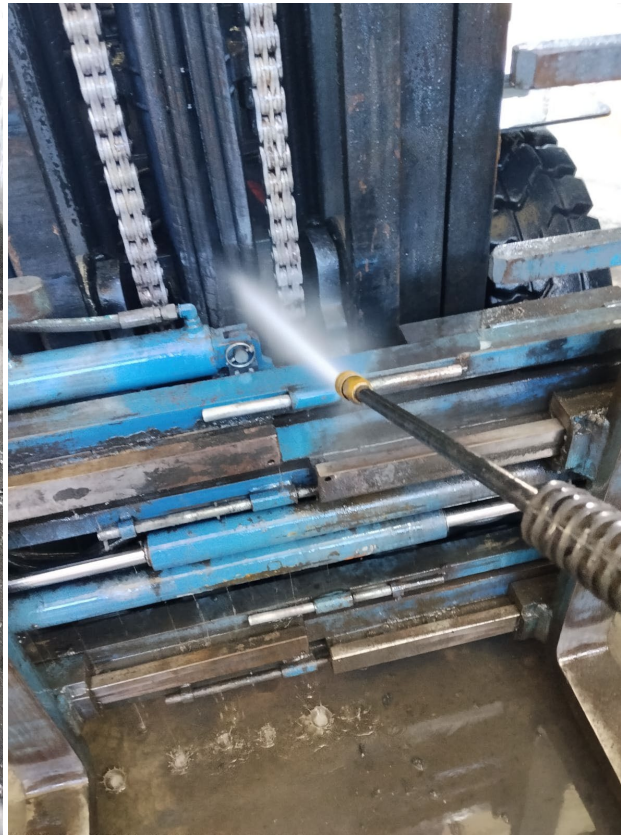
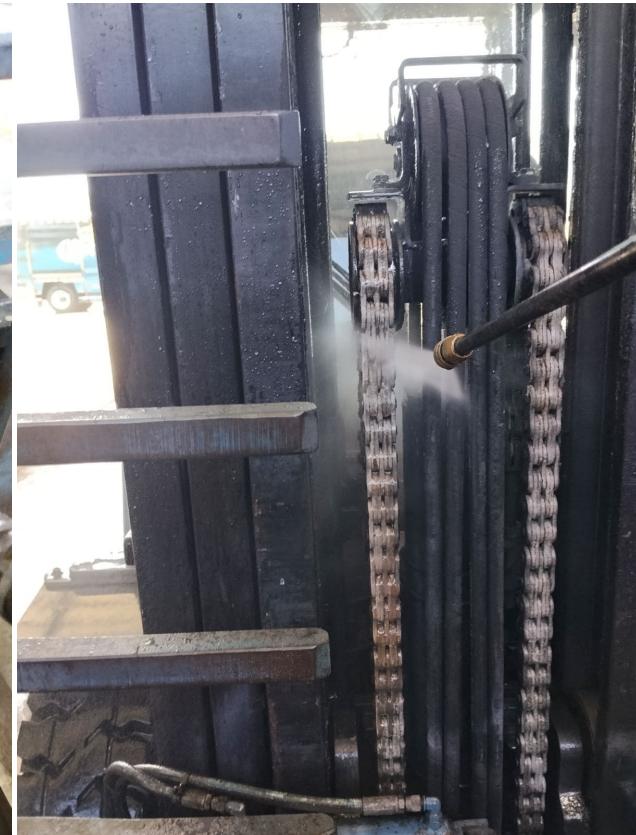
## \*LAVADO A PRESIÓN EN GENERAL

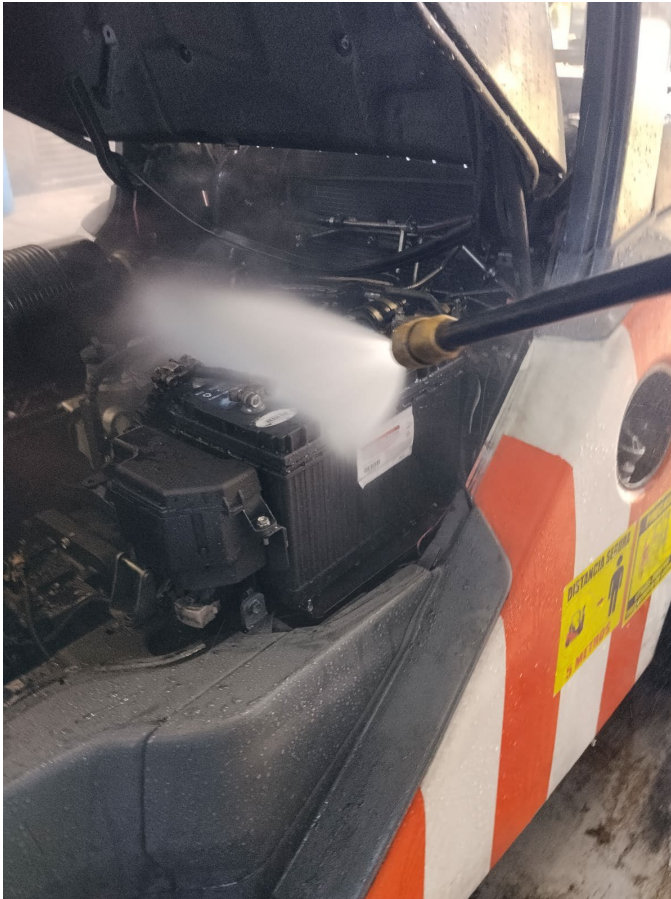
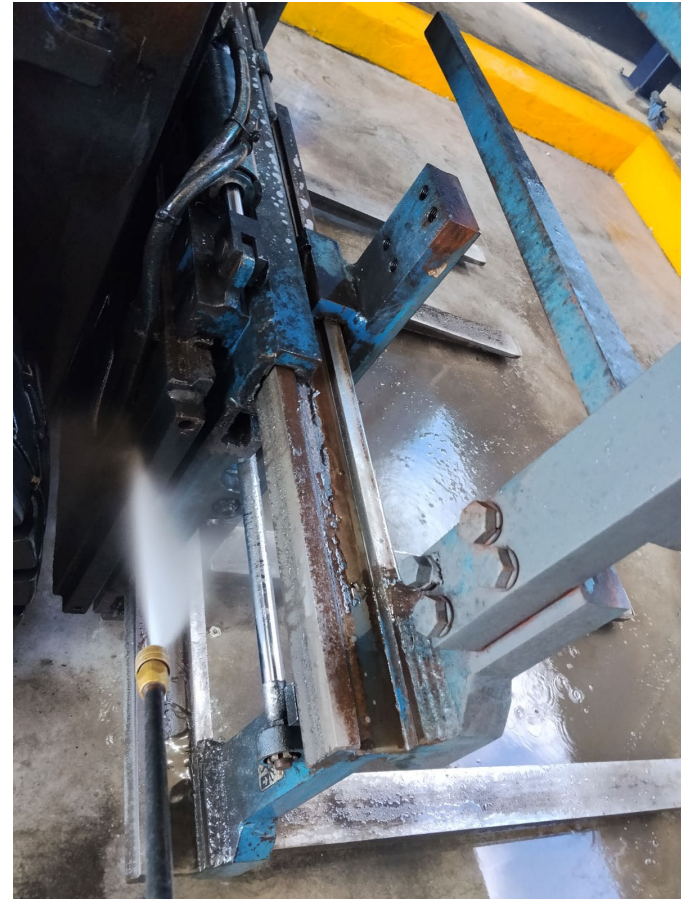
## \*LAVADO A PRESIÓN EN GENERAL

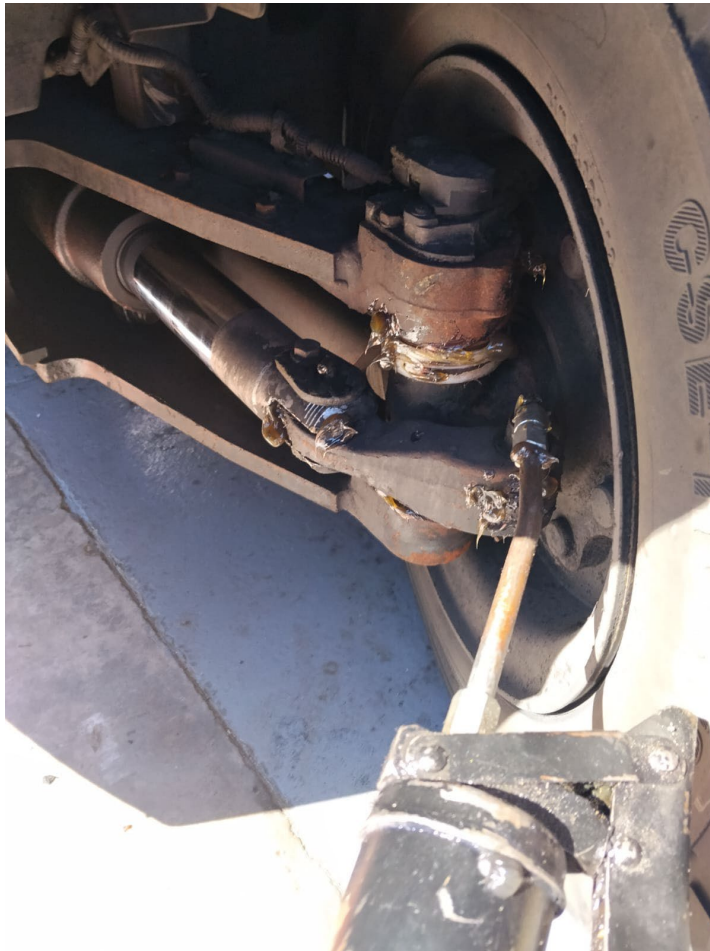
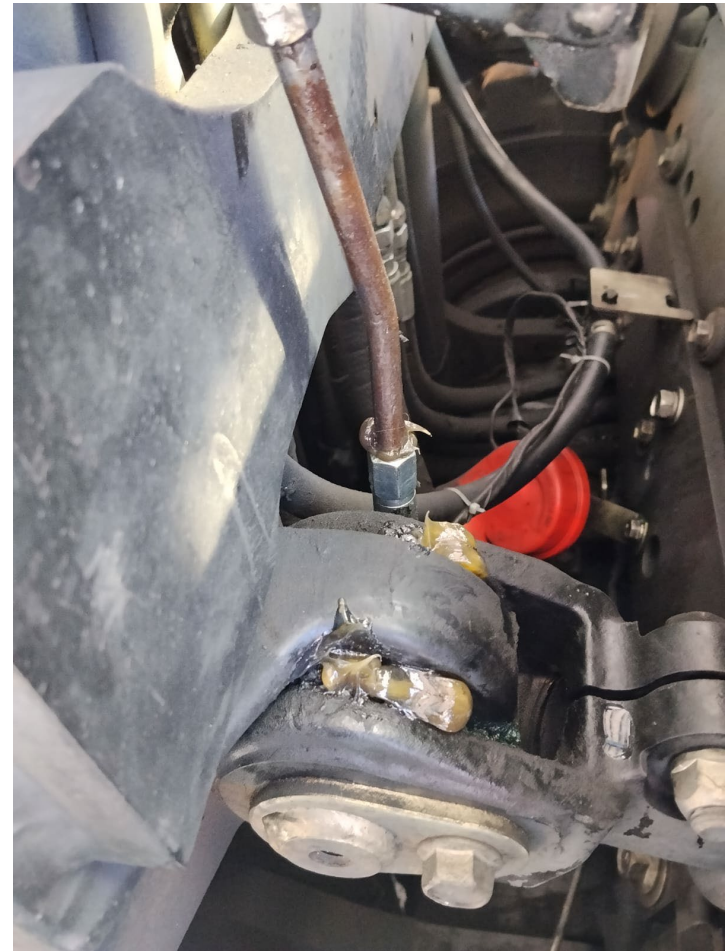
**\*ENGRASADO EN GENERAL**

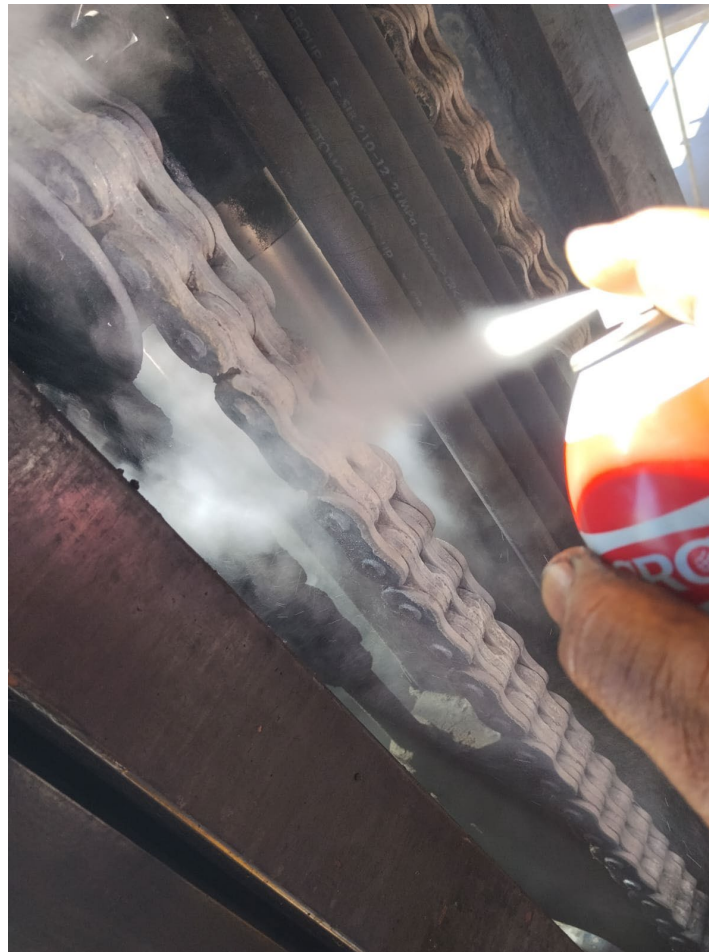
## \*LUBRICADO DE CADENAS

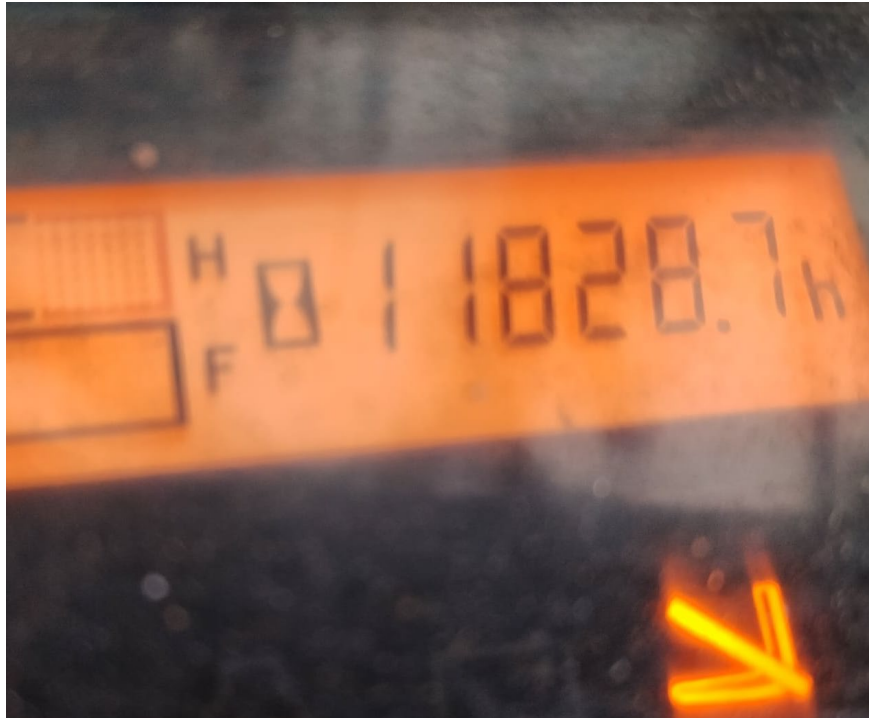
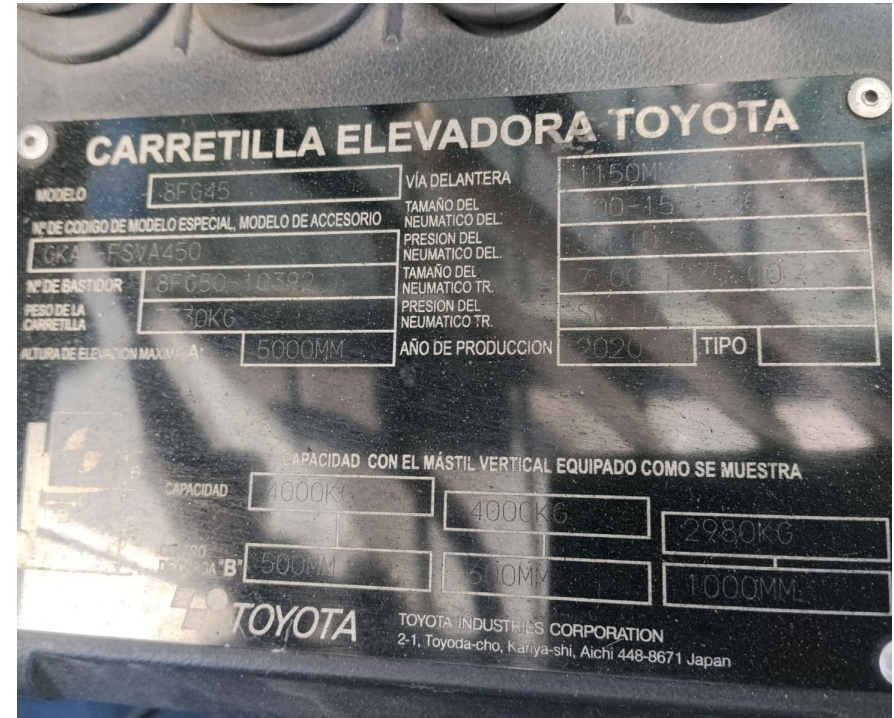
## \*HORÓMETRO Y PLACA DE DATOS
