| <b>Empresa:</b> | CORONA | <b>Solicitante:</b> | | <b>Código QR:</b> | VHSA-0119 | <b>N. Orden:</b> | KAUFSN | <b>Fecha:</b> | 06/12/2025 |
| <b>Equipo:</b> | LINDE | <b>Modelo:</b> | H45T-02 | <b>Serie:</b> | H2X394J03332 | <b>Ubicación:</b> | AGENCIA VHSA | <b>Horómetro:</b> | 8,875 HRS |

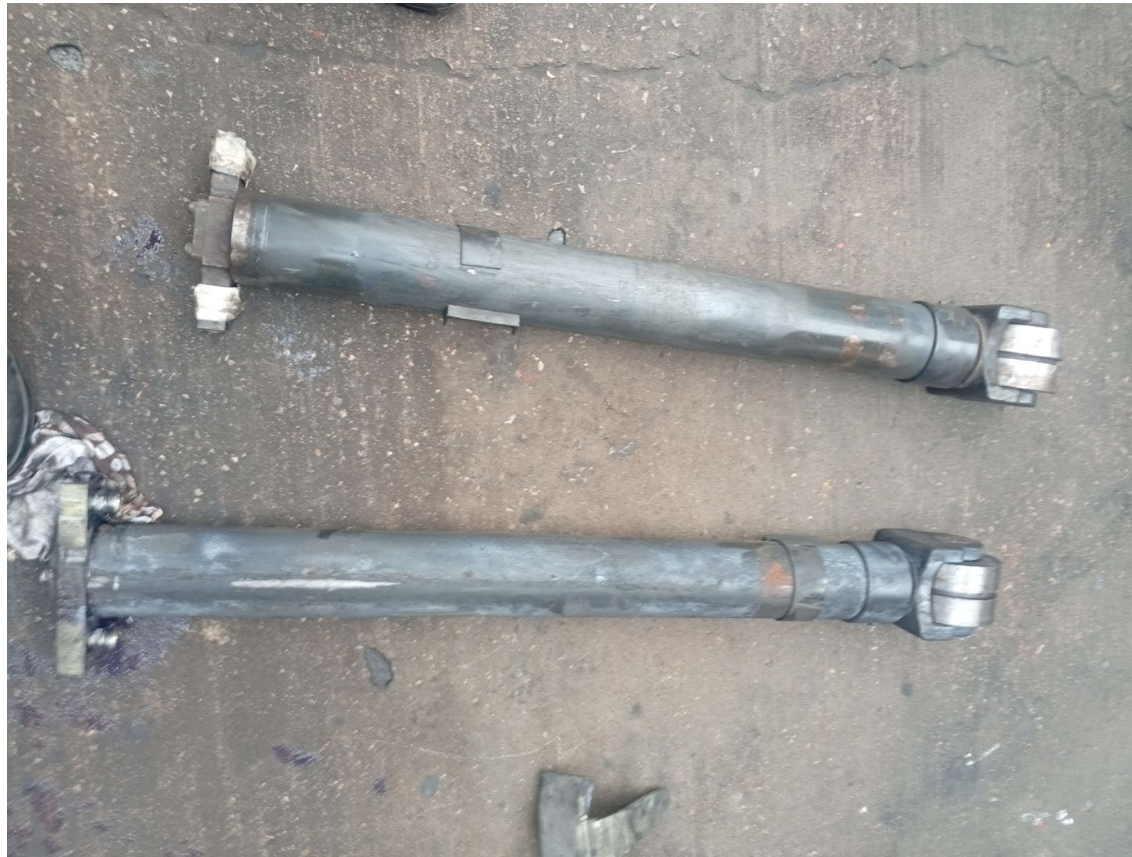
**\*SE REEMPLAZÓ CILINDRO CENTRAL POR PÉRDIDA DE PRESIÓN Y SE BAJABA SOLO EL VÁSTAGO**

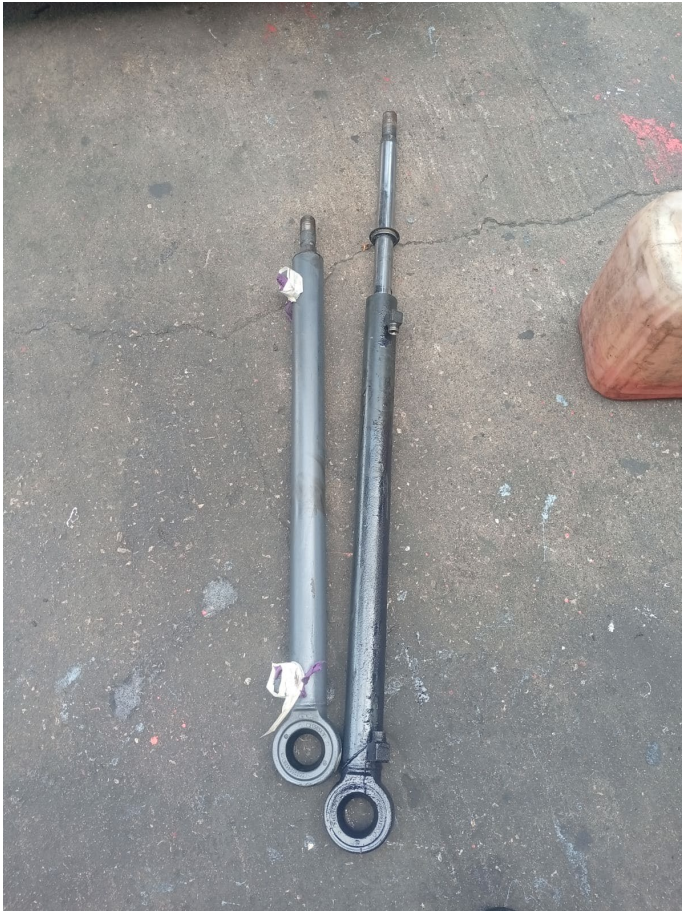
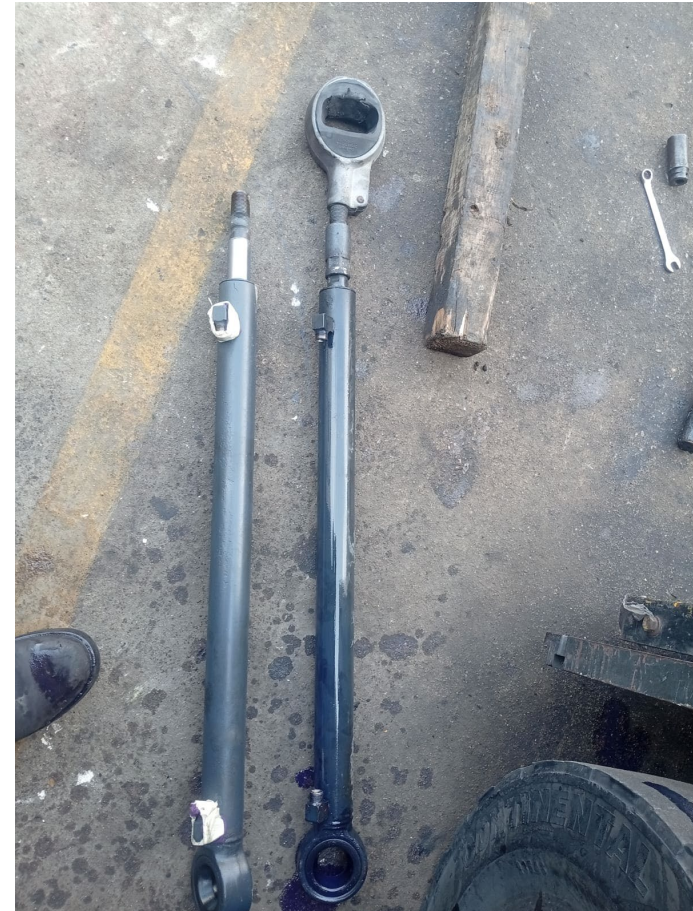
**\*SE REEMPLAZÓ CILINDROS DE INCINACIÓN DE AMBOS LADOS POR FUGA DE ACEITE HIDRÁULICO**

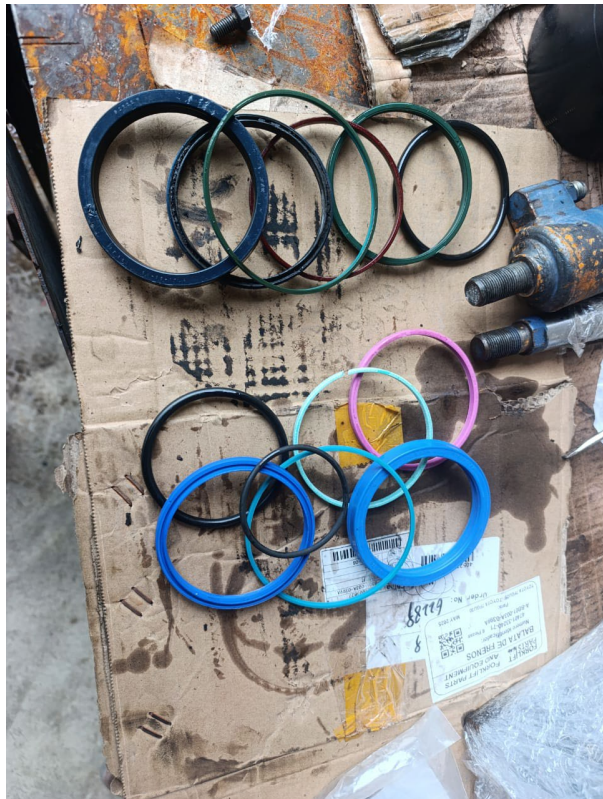
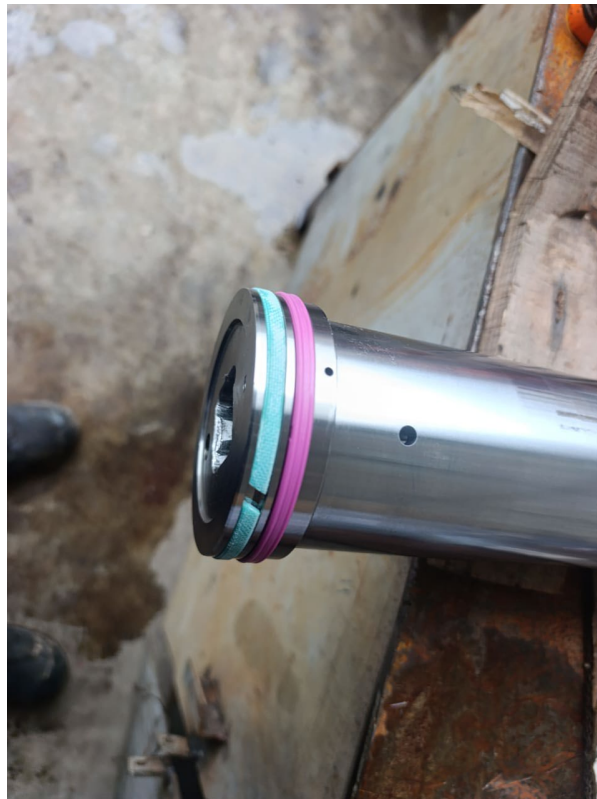
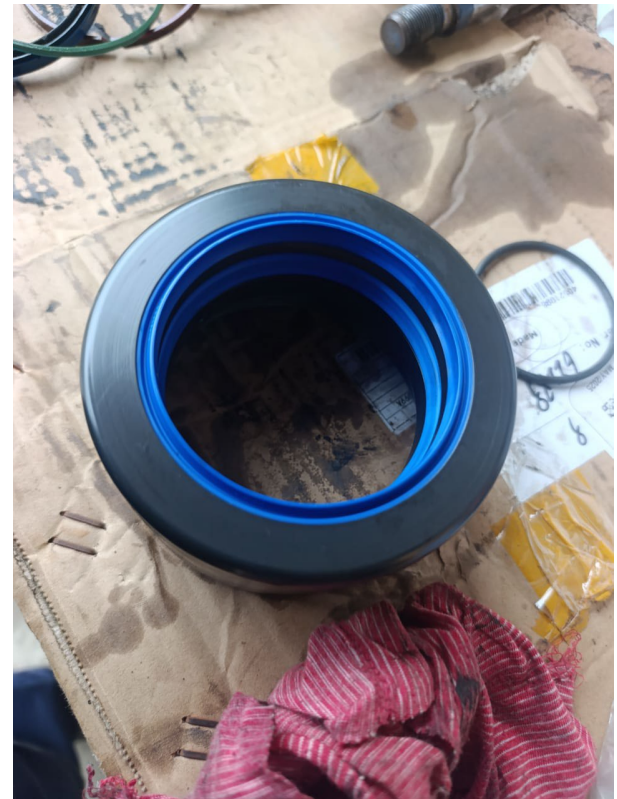
**\*SE REEMPLAZO DE KIT DE SELLOS DE CILINDRO DE LEVANTE CENTRAL**

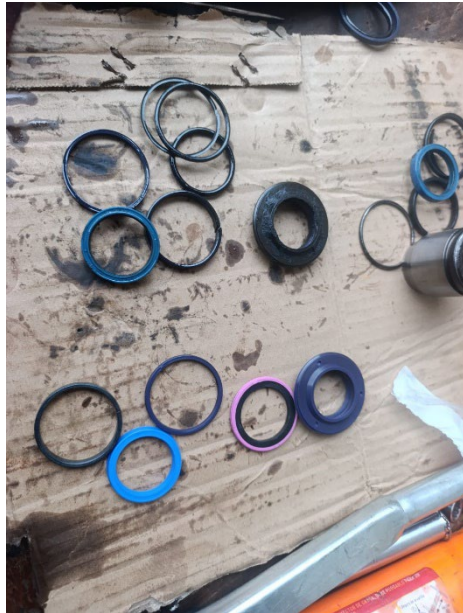
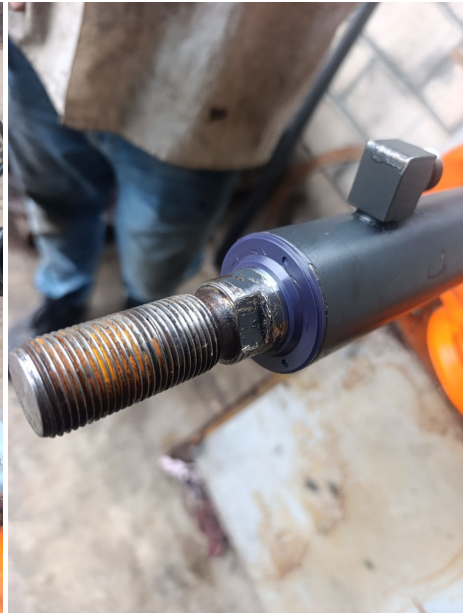
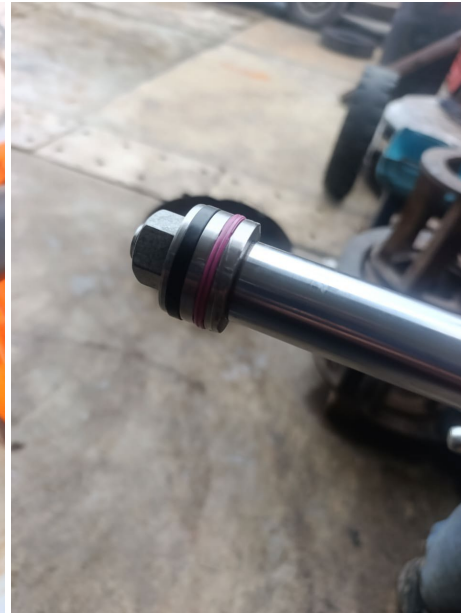
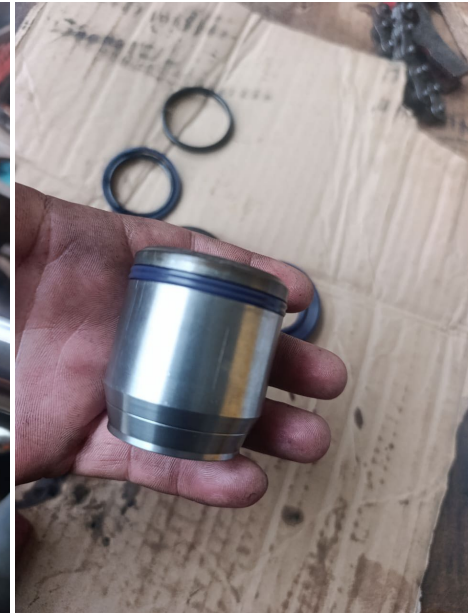
**\*SE REEMPLAZO DE KIT DE SELLOS DE CILINDRO DE INCLINACIÓN**

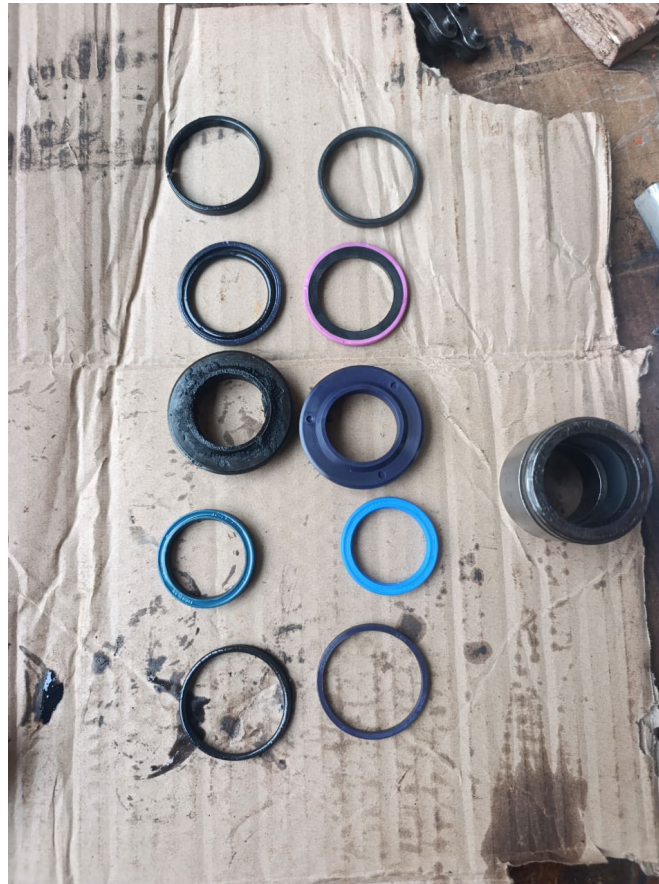
**\*SE REEMPLAZO DE KIT DE SELLOS DE CILINDRO DE INCLINACIÓN**

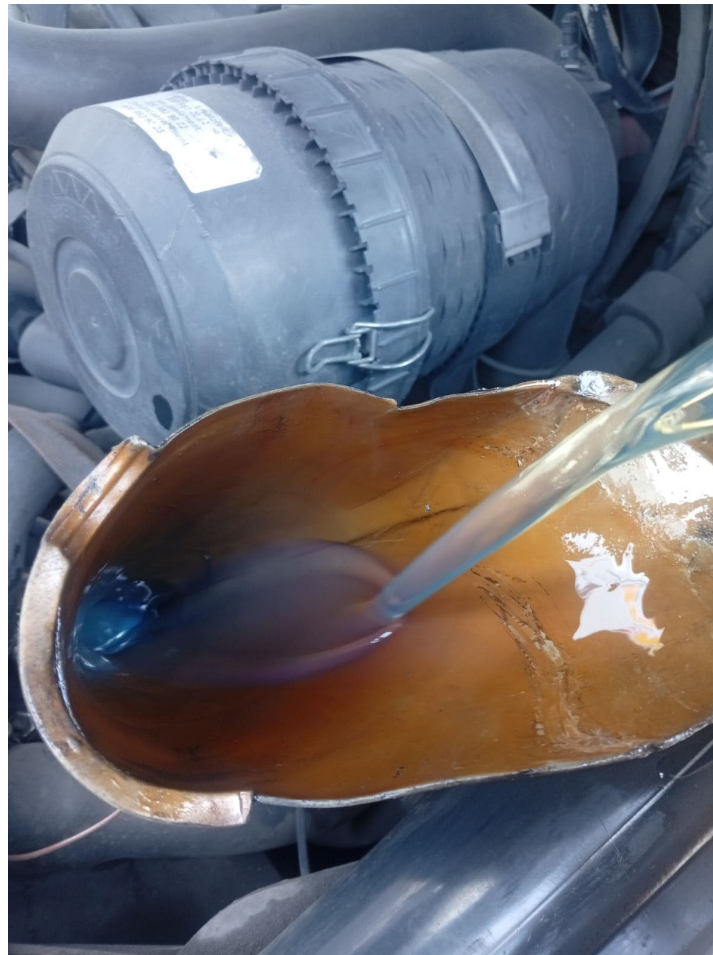
**\*SUMINISTRO DE ACEITE HIDRÁULICO (11 LTS)**

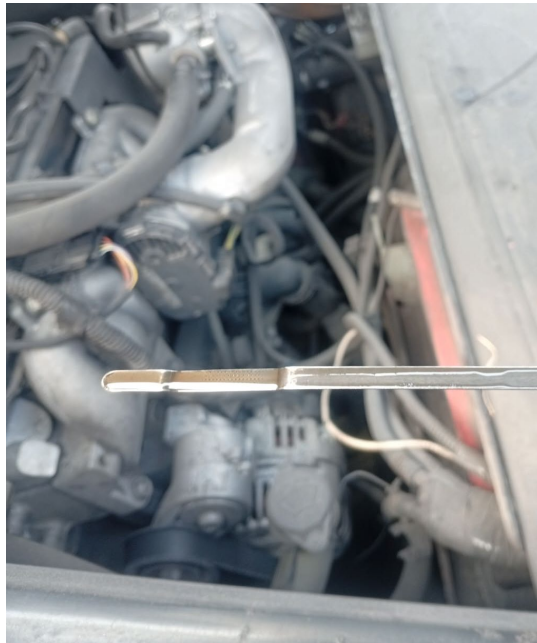
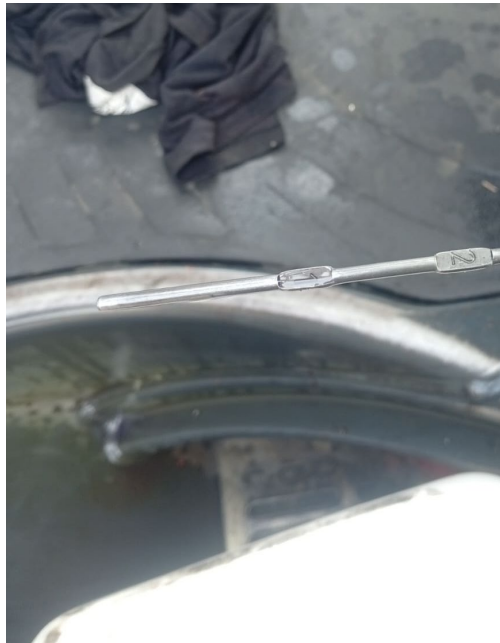
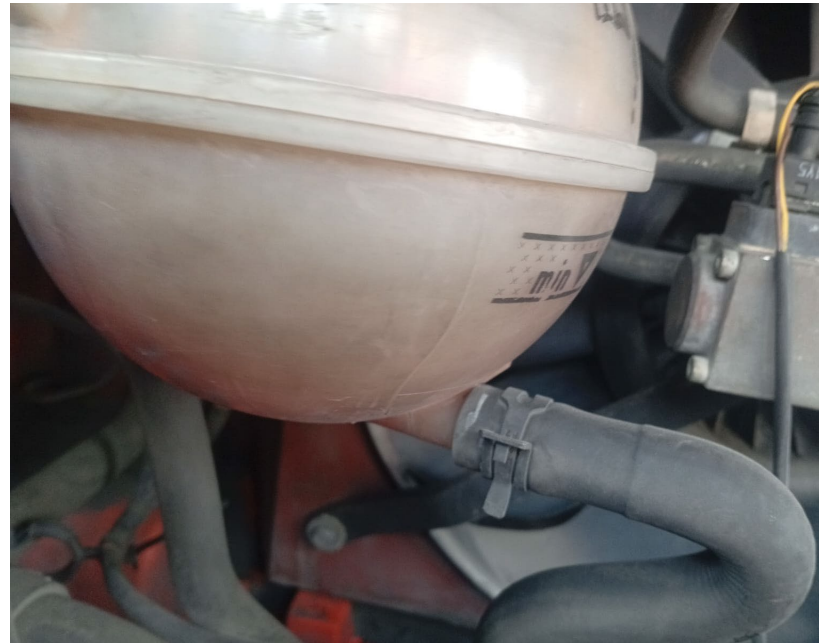
## \*REVISIÓN DE NIVELES

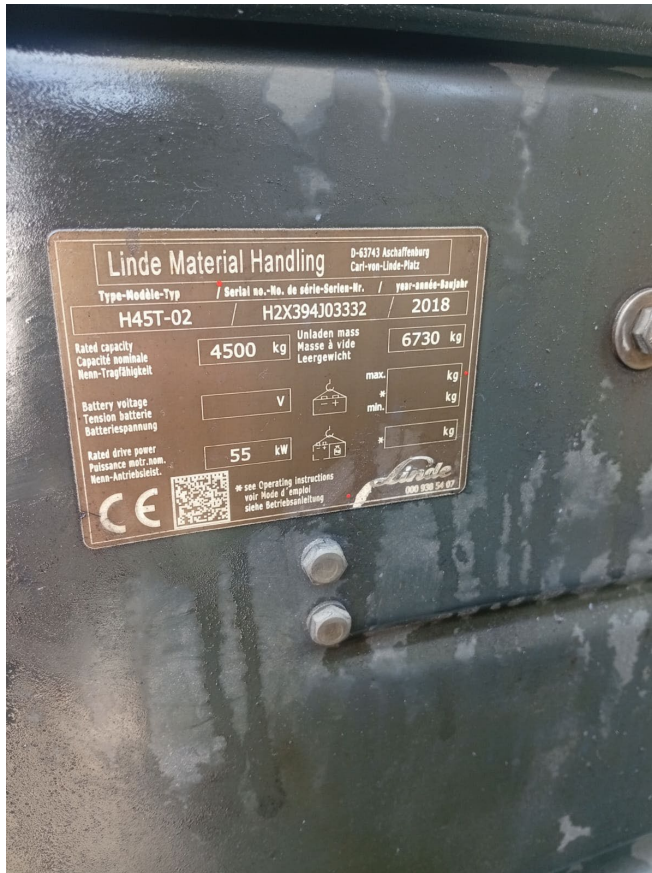
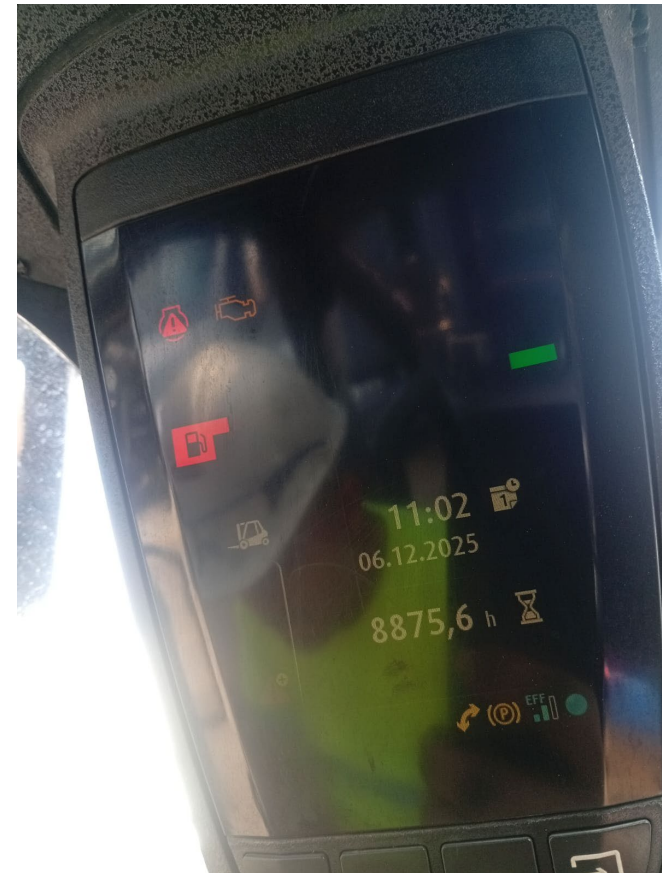
**\*PLACA DE DATOS Y HORÓMETRO**

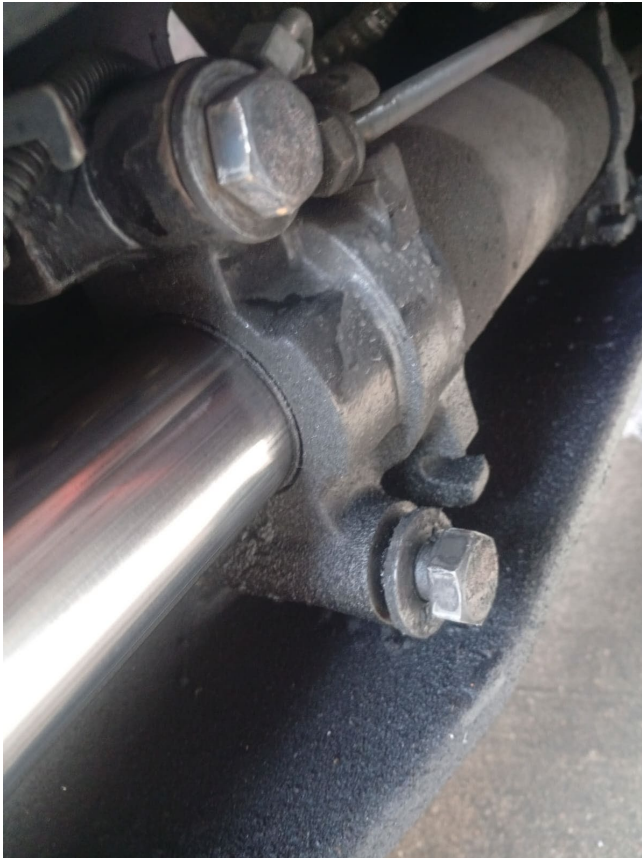
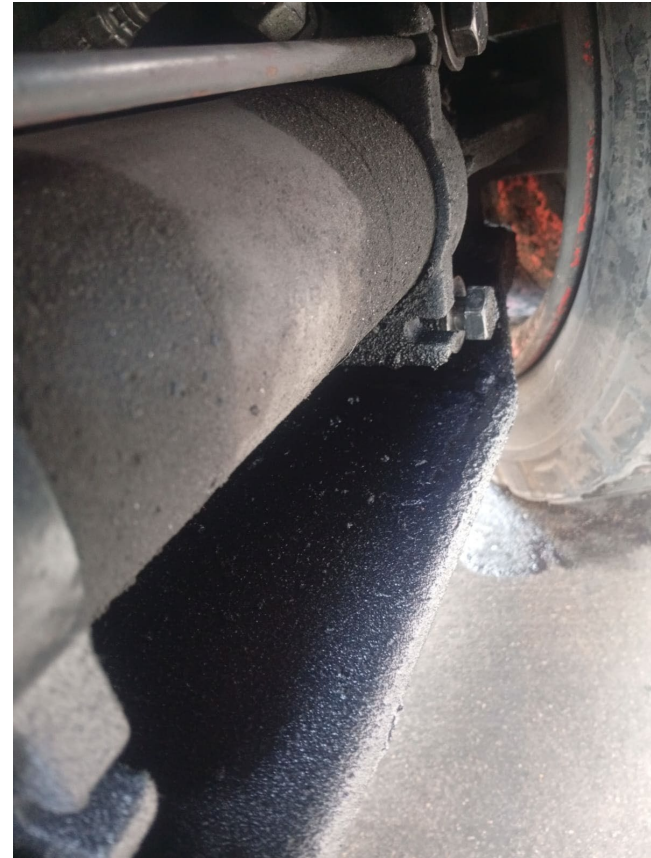
**\*SE REAPRETAN TORNILLOS SUELTO DE CILINDRO DE DIRECCIÓN Y REQUIERE REEMPLAZO DE KIT DE SELLOS DE CILINDRO DE DIRECCIÓN**
