| <b>Empresa:</b> | MONTACARGAS AC | <b>Solicitante:</b> | | <b>Código QR:</b> | VHSA-0474 | <b>N. Orden:</b> | KAUF3073 | <b>Fecha:</b> | 29/12/2025 |
| <b>Equipo:</b> | RAYMOND | <b>Modelo:</b> | 425C50TT | <b>Serie:</b> | 425-22-76359 | <b>Ubicación:</b> | CEDIS | <b>Horómetro:</b> | 4,387 HRS |

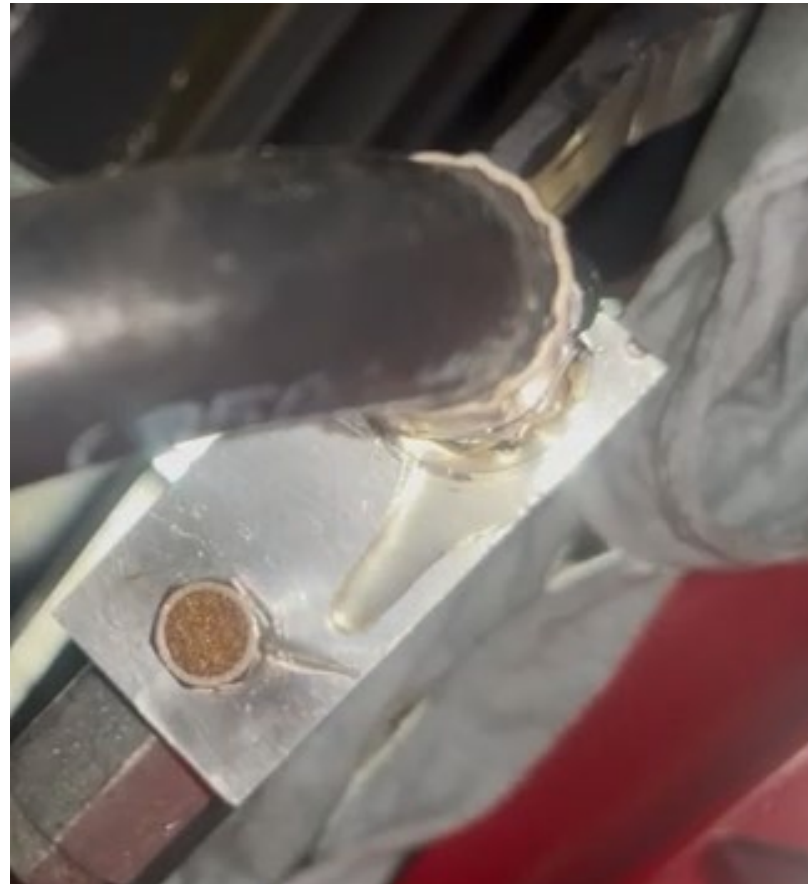
**\*SE DIAGNOSTICA FUGA DE ACEITE HIDRÁULICO POR CONEXIÓN CON O-RING DAÑADO**

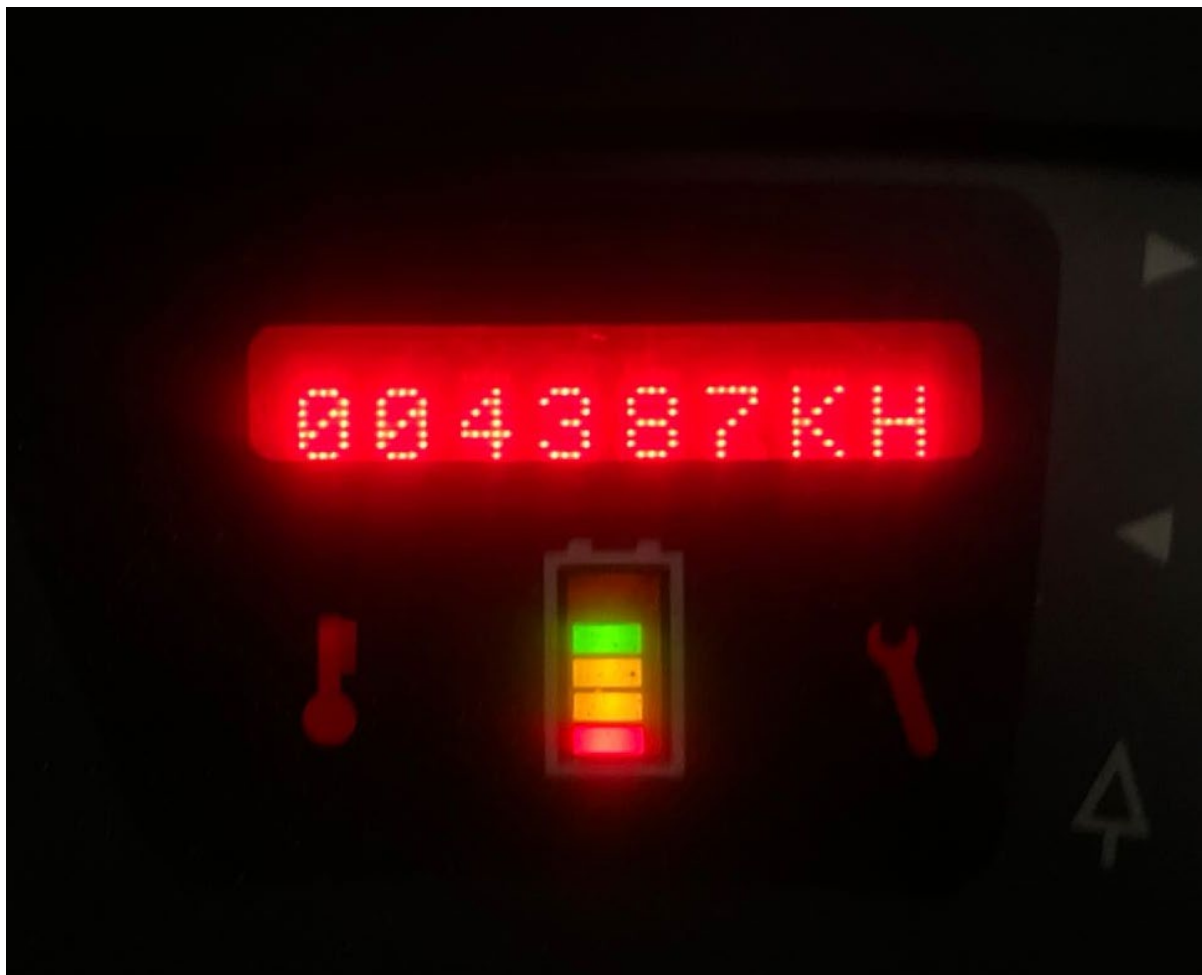
**\*HORÓMETRO**

| <b>Equipo:</b> | RAYMOND | <b>Modelo:</b> | 425C50TT | <b>Serie:</b> | 425-22-76359 | <b>Ubicación:</b> | CEDIS | <b>Horómetro:</b> | 4,387 HRS |
