| Equipo: | YALE | Modelo: | GLP050VXND AE090 | Serie: | D875V07481P | Ubicación: | AGENCIA VHSA | Horómetro: | HRS |

***“REEMPLAZO DE MANGUERA SUPERIOR DE RADIADOR Y NIVELADO DE ANTICONGELANTE PARA REPARACION DE FALLA DE CALENTAMIENTO”***

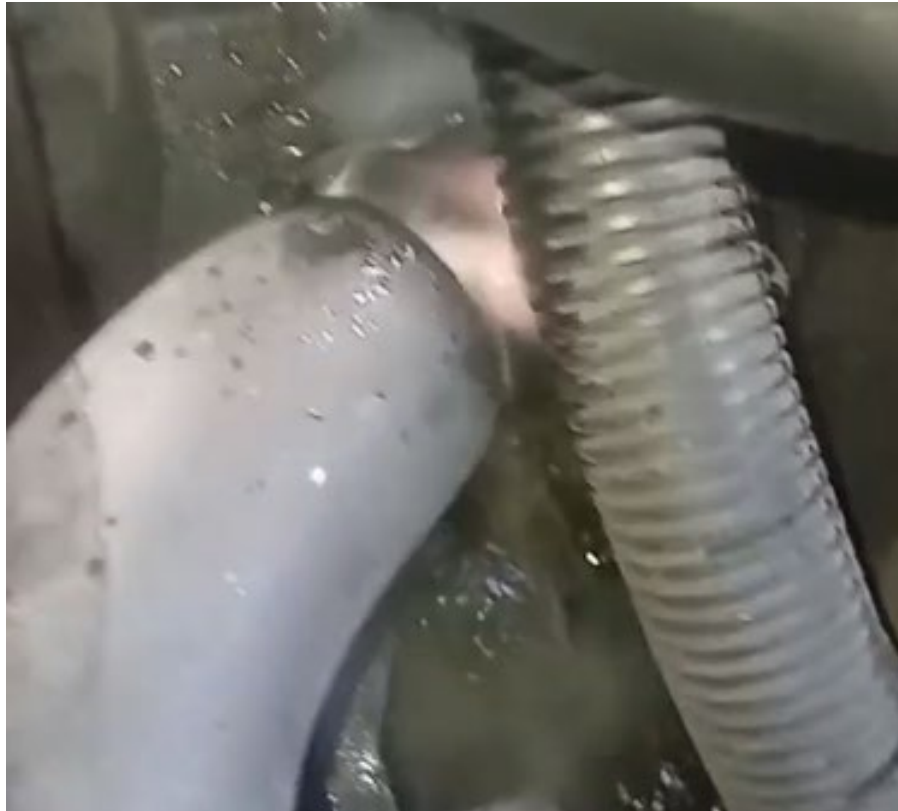
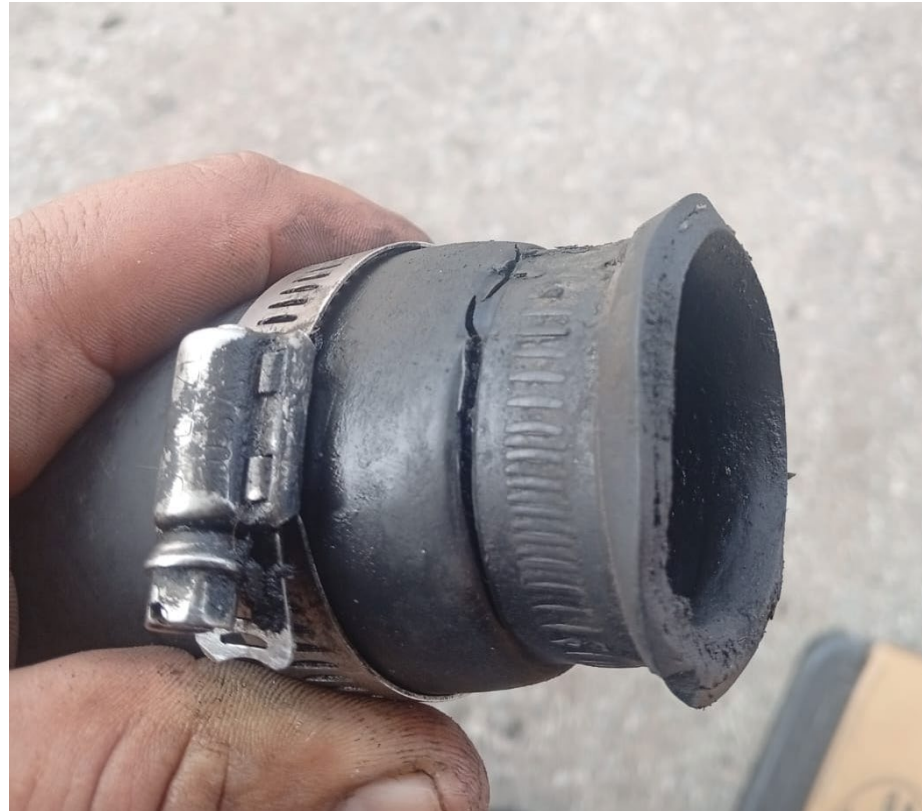
**\*SE DETECTA DAÑO EN MANGUERA DE RADIADOR**
