| <b>Equipo:</b> | HELI | <b>Modelo:</b> | CPQYD30-RC1H | <b>Serie:</b> | 250303H3466 | <b>Ubicación:</b> | CÁRDENAS | <b>Horómetro:</b> | 1050.8 HRS |

## REVISIÓN Y DIAGNÓSTICO DE PERDIDA DE POTENCIA (EQUIPO SE ENCUENTRA CON DAÑO EN TAPA Y ROTOR, REQUIERE REEMPLAZO DE DISTRIBUIDOR COMPLETO)

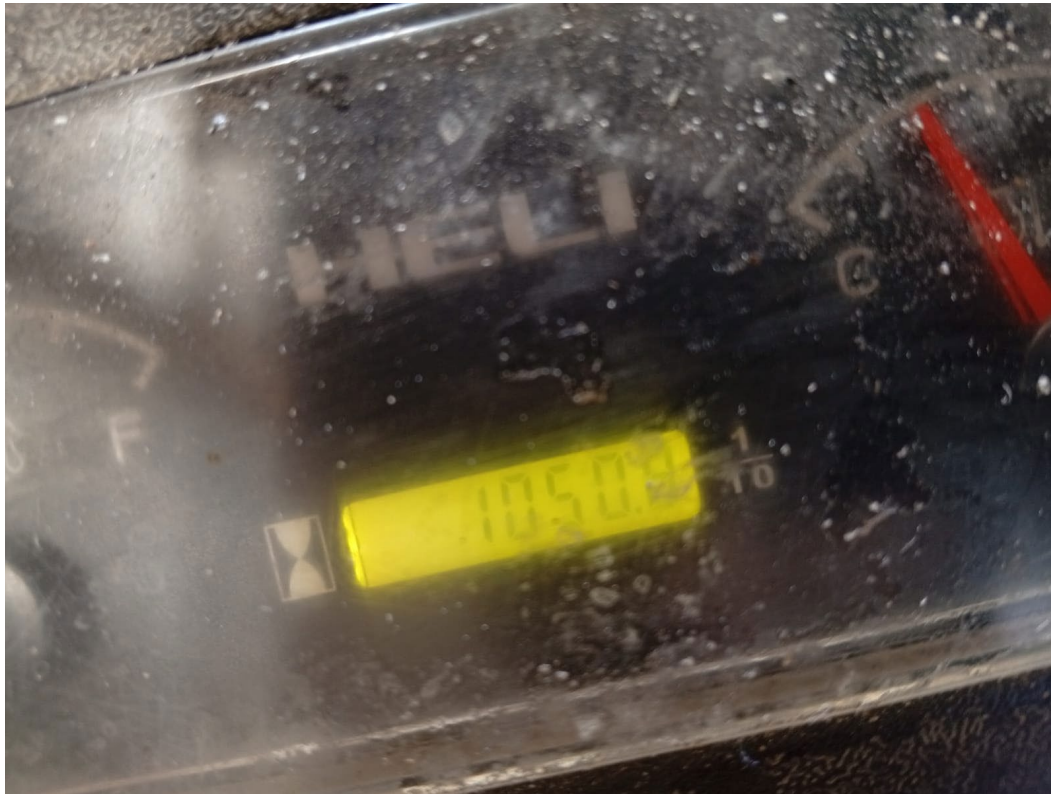
## HORÓMETRO
