| <b>Empresa:</b> ALIMENTACIÓN PARA EL BIENESTAR | <b>Solicitante:</b> | <b>Código QR:</b> | VHSA-279 | <b>N. Orden:</b> | KAUF3491 | <b>Fecha:</b> | 12/03/2026 |
| <b>Equipo:</b> MITSUBISHI | <b>Modelo:</b> | FG25N-G-LP | <b>Serie:</b> | AF17D20387 | <b>Ubicación:</b> | TICUL | <b>Horómetro:</b> |

**\*REVISIÓN Y REPARACIÓN DE FUGA DE ACEITE DE TRANSMISIÓN**

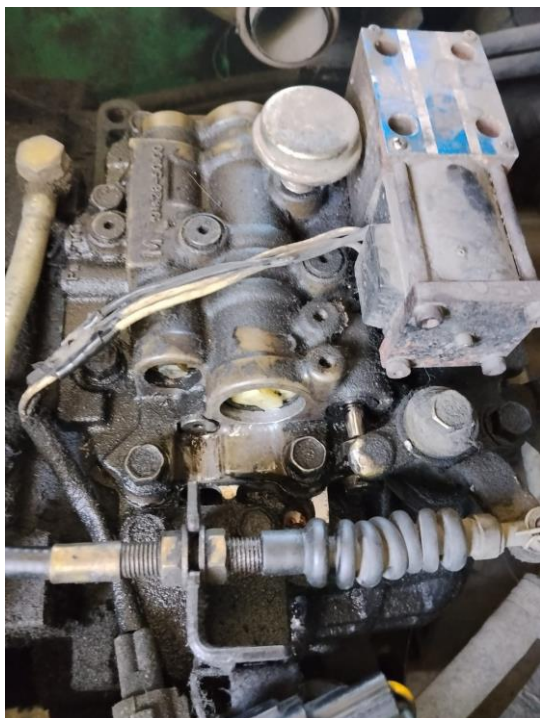
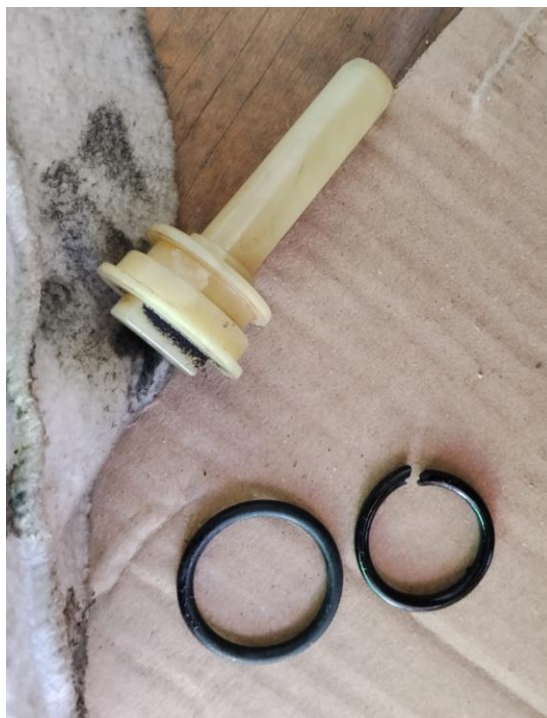
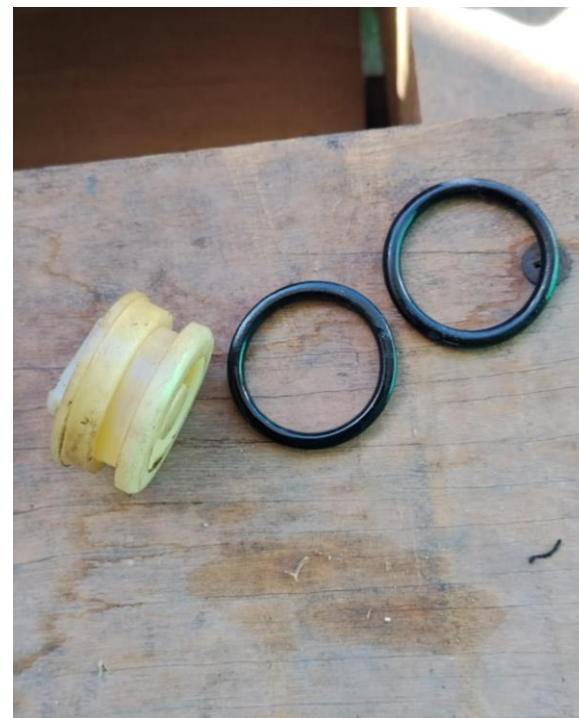
**\*REPARACIÓN DE FUGA DE ACEITE DE TRANSMISIÓN, CAMBIO DE REPUESTO DE SPOOL DE BANCO DE TRANSMISIÓN**

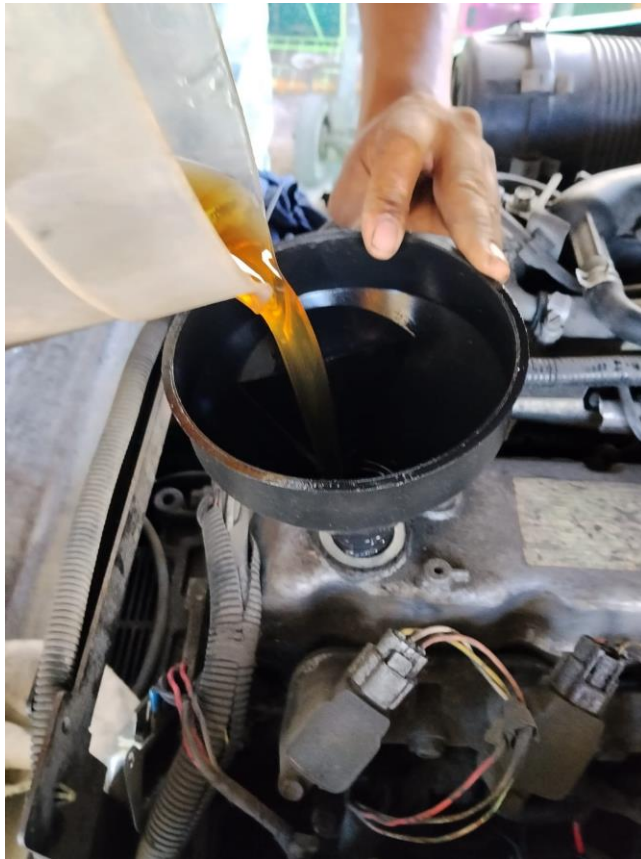
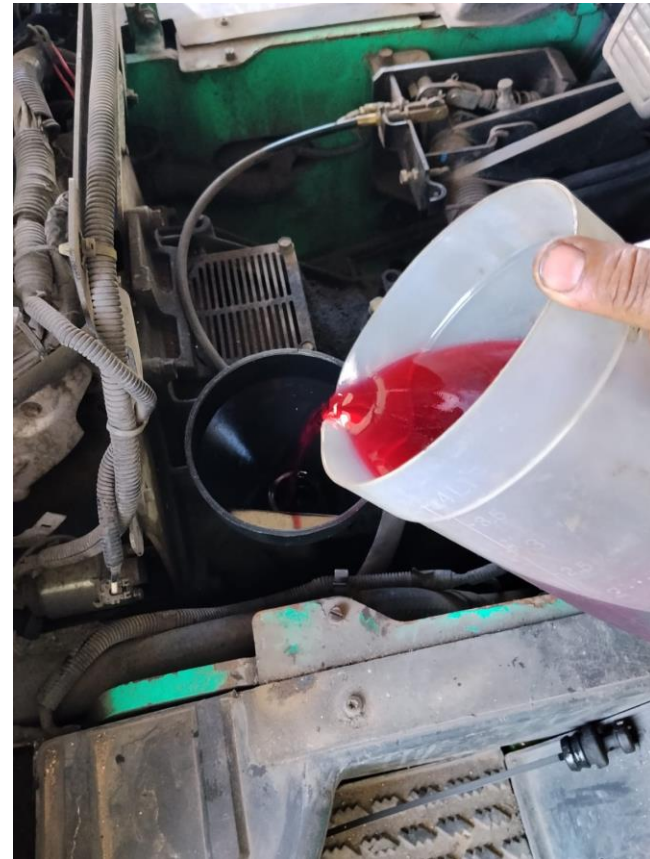
**\*SUMINISTRO DE ACEITE DE MOTOR (1 LT) Y TRANSMISIÓN (2 LTS)**

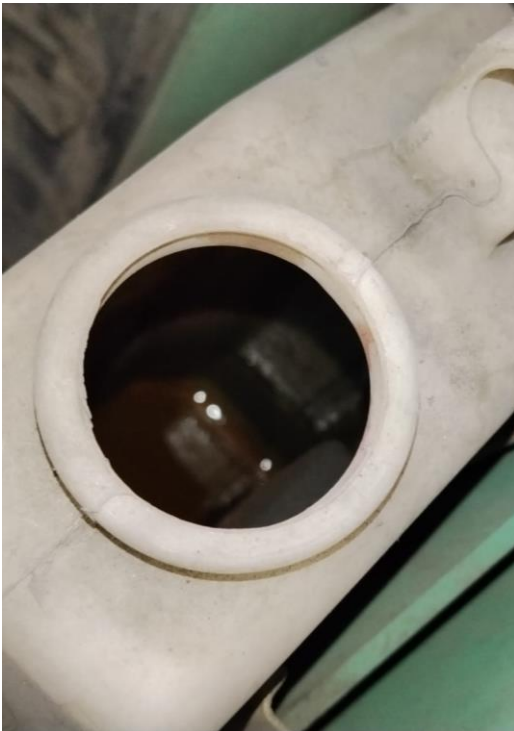
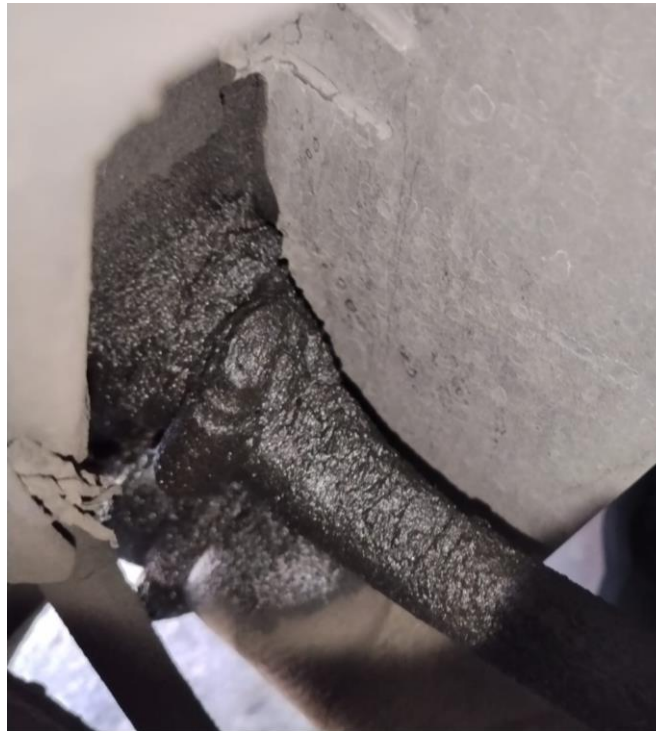
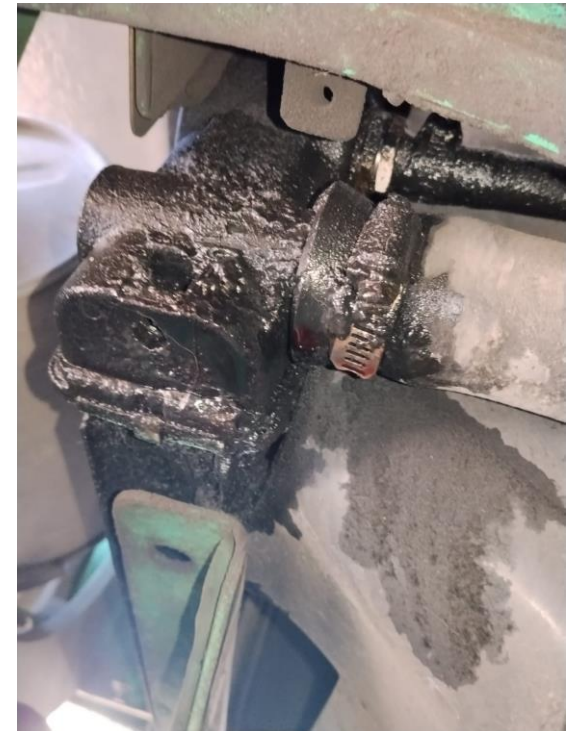
- REQUIERE REEMPLAZO DE MANGUERAS DE ENDRIADOR
- REQUIERE REEMPLAZO DE ANTICONGELANTE
- REQUIERE REEMPLAZO DE TAPÓN DE RADIADOR

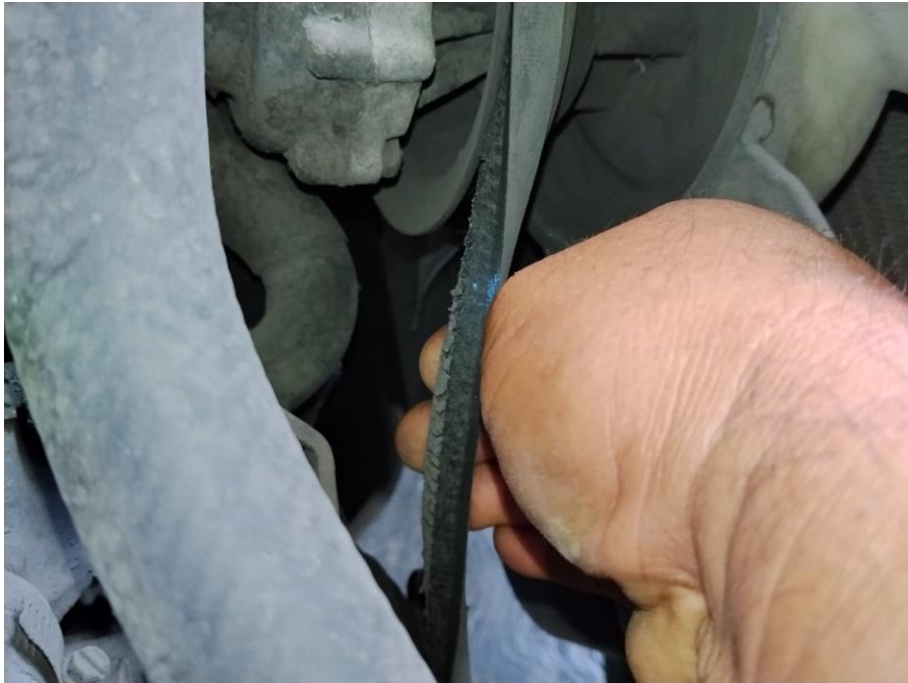
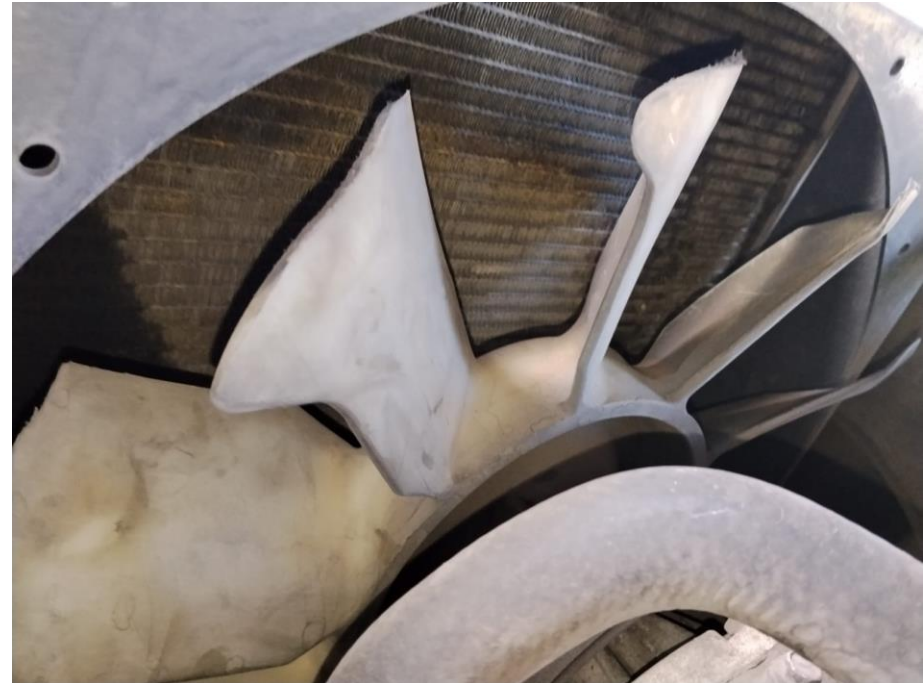
- REQUIERE REEMPLAZO DE RADIADOR
- REQUIERE REEMPLAZO DE ALTERNADOR (ADAPTARON UN REGULADOR PERO SE QUEMA, SE RECOMIENDA EL REEMPLAZO DE ALTERNADOR Y BANDA

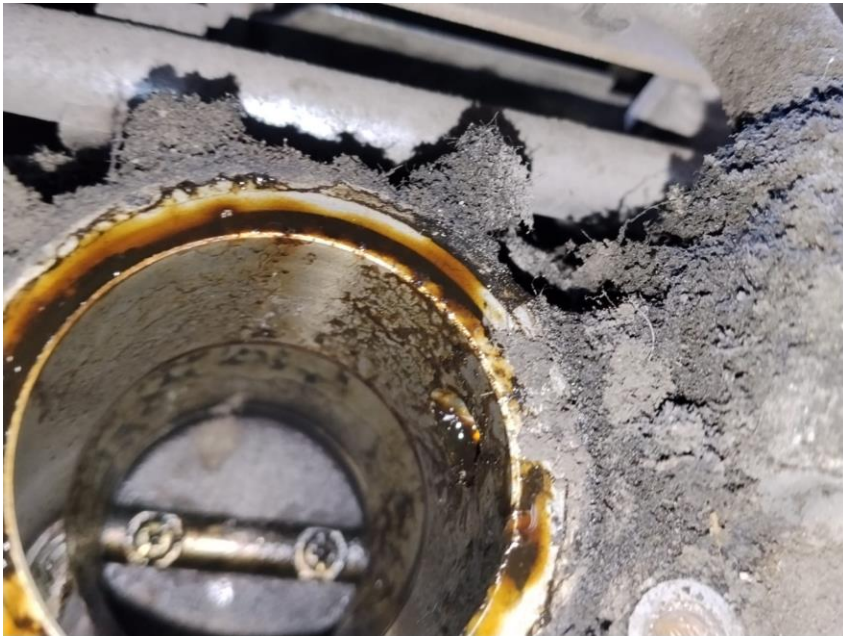
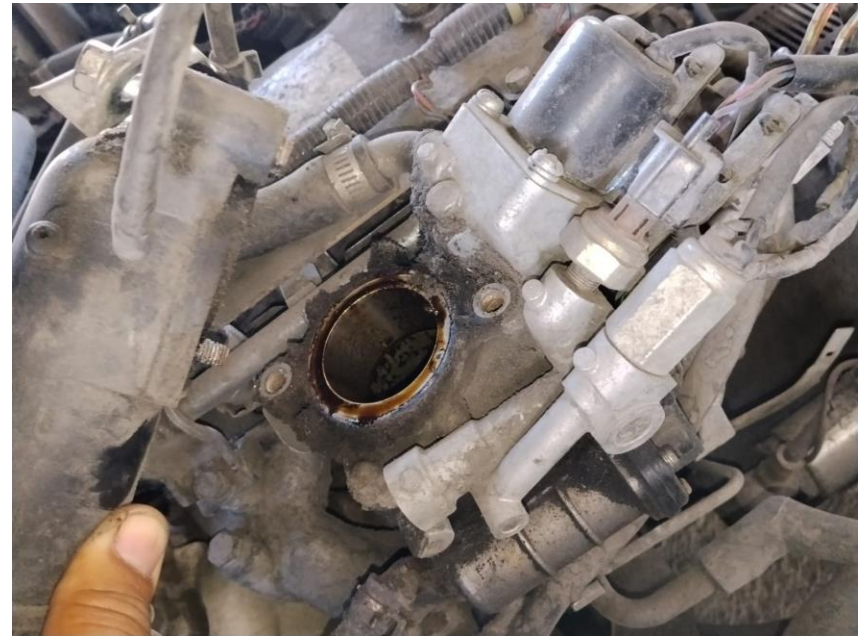
- REQUIERE LIMPIEZA A CUERPO DE ACCELERACIÓN
- REQUIERE MANTENIMIENTO PREVENTIVO
- REEMPLAZO DE BUJIAS
- REQUIERE CAMBIO DE BOMBA DE COMBUSTIBLE Y LIMPIEZA DE TANQUE DE COMBUSTIBLE
- REQUIERE ALARMA DE REVERSA (BOCINA)
- REQUIERE CAMBIO DE FILTRO DE RETORNO Y SUCCIÓN DE ACEITE HIDRÁULICO
