| <b>Empresa:</b> | ALIMENTACIÓN PARA EL BIENESTAR | <b>Solicitante:</b> | | <b>Código QR:</b> | VHSA-0429 | <b>N. Orden:</b> | KAUFSN | <b>Fecha:</b> | 12/03/2026 |
| <b>Equipo:</b> | MITSUBISHI | <b>Modelo:</b> | FG25N-G-LP | <b>Serie:</b> | AF17D20386 | <b>Ubicación:</b> | MERIDA | <b>Horómetro:</b> | 6,267 HRS |

“NO ARRANCA”

\*REPARACIÓN DE 12 VOLTS AL ALTERNADOR, ARMADO Y REPARACIÓN ELÉCTRICA DE SWITCH DE ARRANQUE, INSTALACIÓN DE TOLVA DE SWITCH

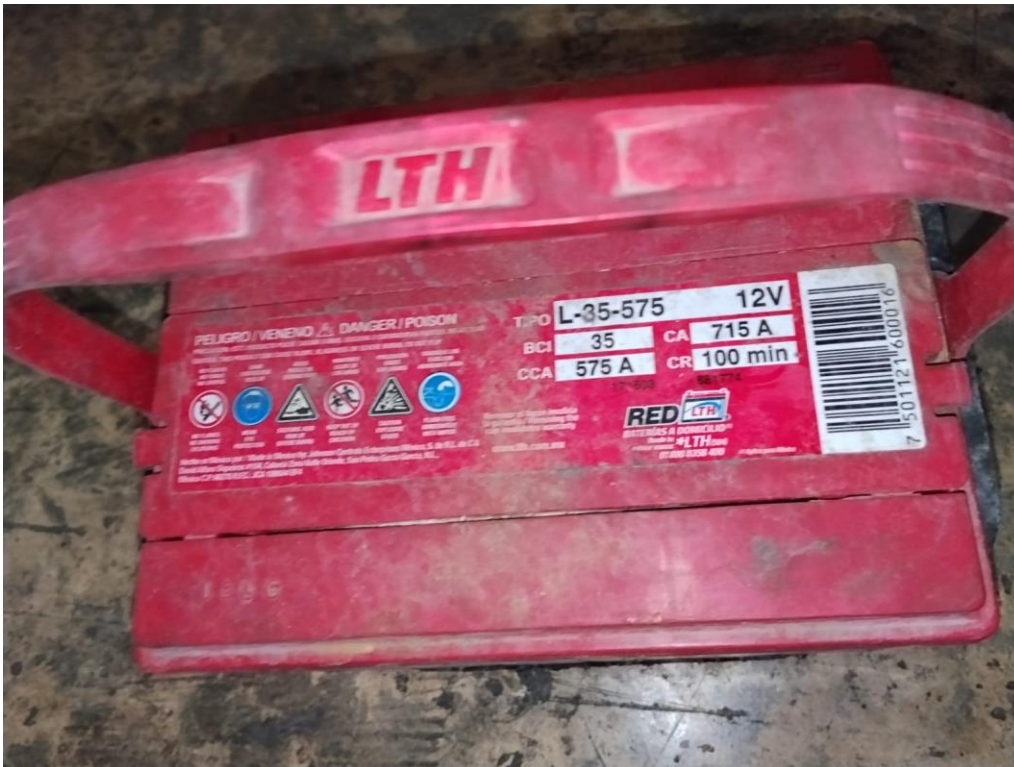
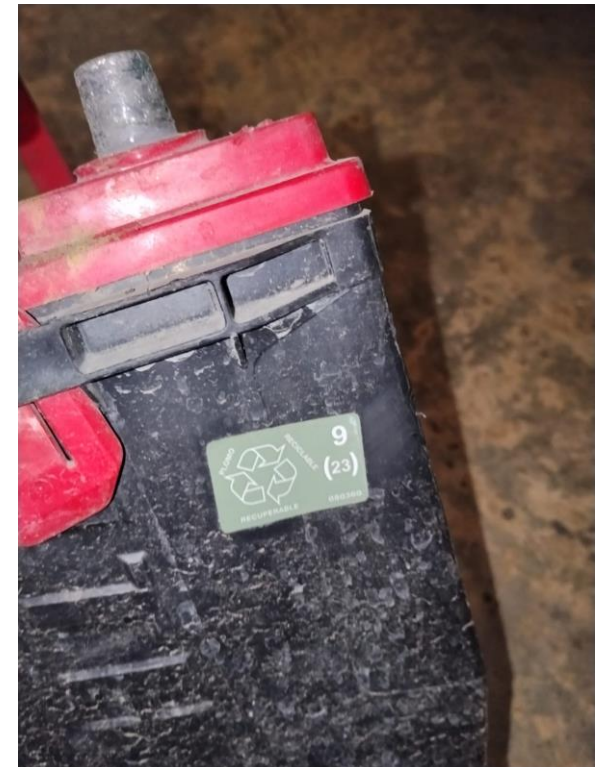
## OTRAS OBSERVACIONES:

- REQUIERE REEMPLAZO DE BATERIA YA QUE ES DEL AÑO 2023 Y PRESENTA FALLO AL ARRANQUE

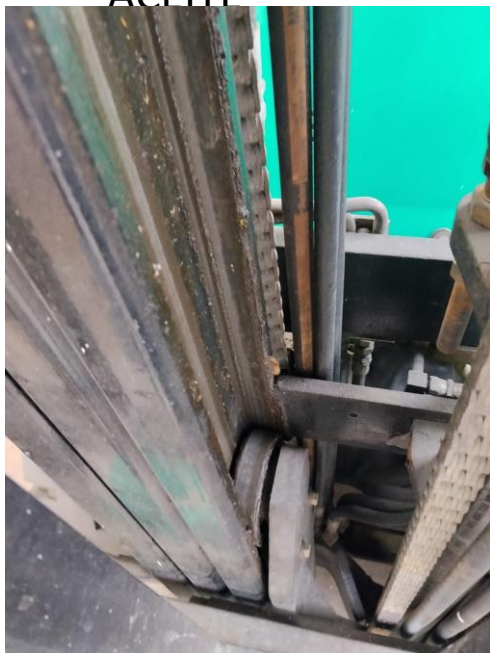
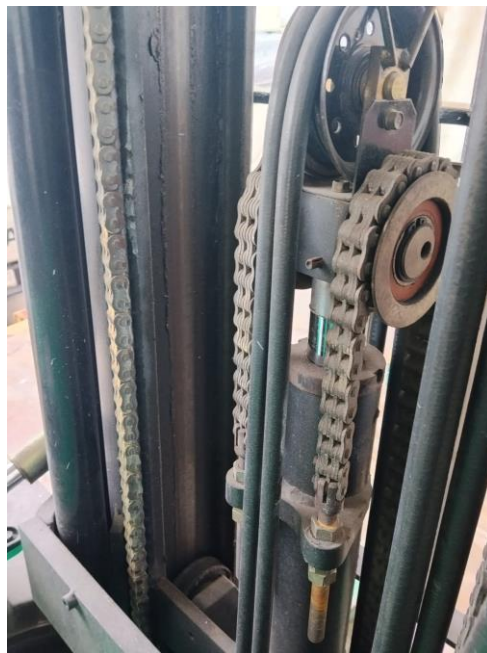
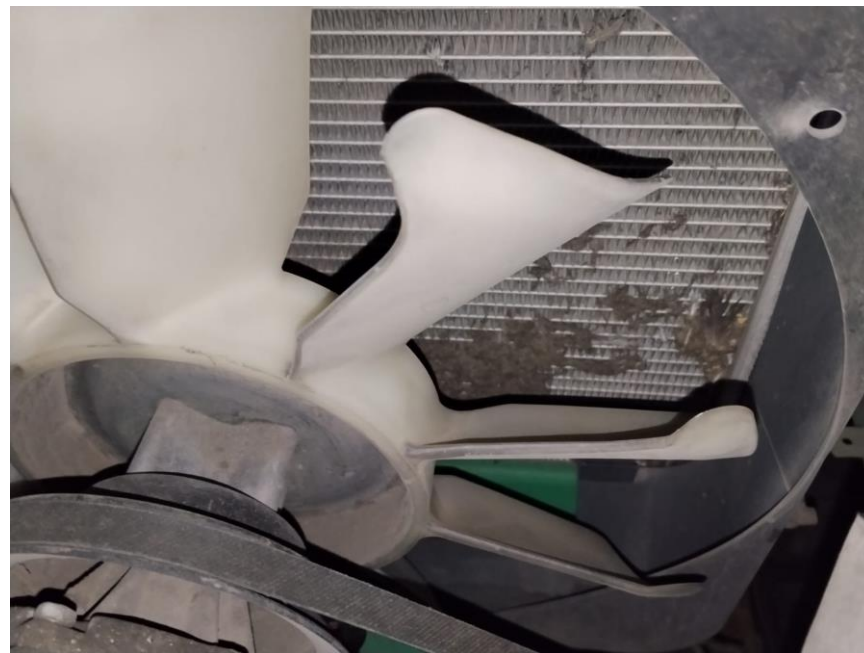
- REQUIERE MANTENIMIENTO PREVENTIVO
- NECESITA LAVADO DE RADIADOR Y REEMPLAZO DE MANGUERAS DE ENFRIADOR DE ACEITE
