# EVIDENCIAS

REEMPLAZO DE RADIADOR Y RELLENO DE  
ANTICONGELANTE (6 LTS)

INFORMACIÓN DEL EQUIPO  
Modelo: TOYOTA MODE 32-8P-025 S. 9164 NO. ECO 70023391 CAP. 2.5

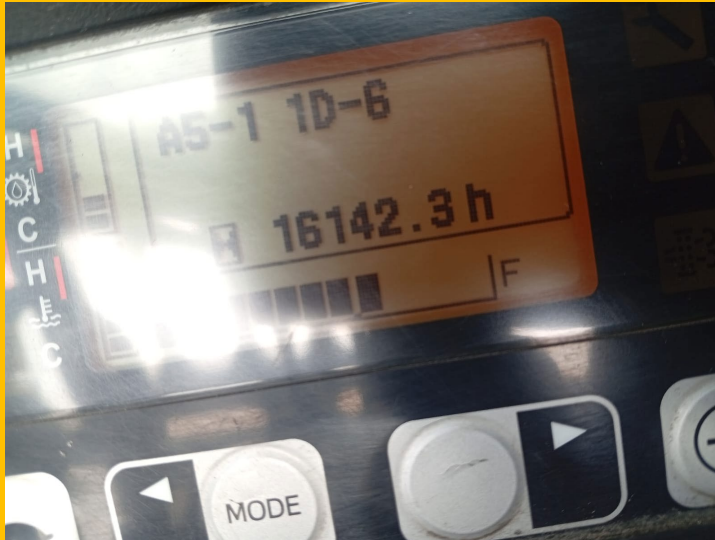
REEMPLAZO DE RADIADOR

Se Realizó Reemplazo de Radiador y se Rellenó Anticongelante.

Requisitos:  
• Reemplazo de Bomba de Agua  
• Reemplazo de mangueras laterales y superior del enfriador de aceite ATF, la que va de la transmisión al radiador.  
• Reemplazo de Detergente.  
• Muestrado de Anticongelante.  
• Muestrado de Aceite ATF, Transmisión

- SE RECOMIENDA INSPECCIONAR FUGAS EN MANGUERAS Y CONEXIONES, Y VERIFICAR QUE EL NIVEL DE ANTICONGELANTE/REFRIGERANTE SEA EL ADECUADO ANTES DE CADA JORNADA.
- UTILIZA REFRIGERANTE DE ALTA CALIDAD Y EVITA USAR AGUA CORRIENTE, YA QUE PREVIENE EL SOBRECALENTAMIENTO Y LA CORROSIÓN
