MONT-20

| <b>Equipo:</b> | HYSTER | <b>Modelo:</b> | H60FT 2015 | <b>Serie:</b> | N177V03681M | <b>Ubicación:</b> | CARD-VHSA | <b>Horómetro:</b> | NO VISIBLE |

## REVISIÓN Y REPARACIÓN DE MANGUERA HIDRÁULICA.

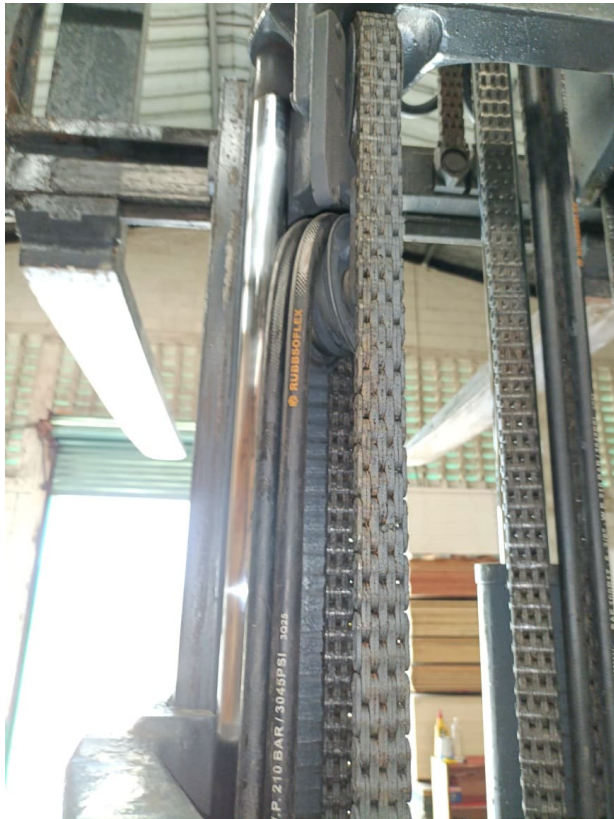
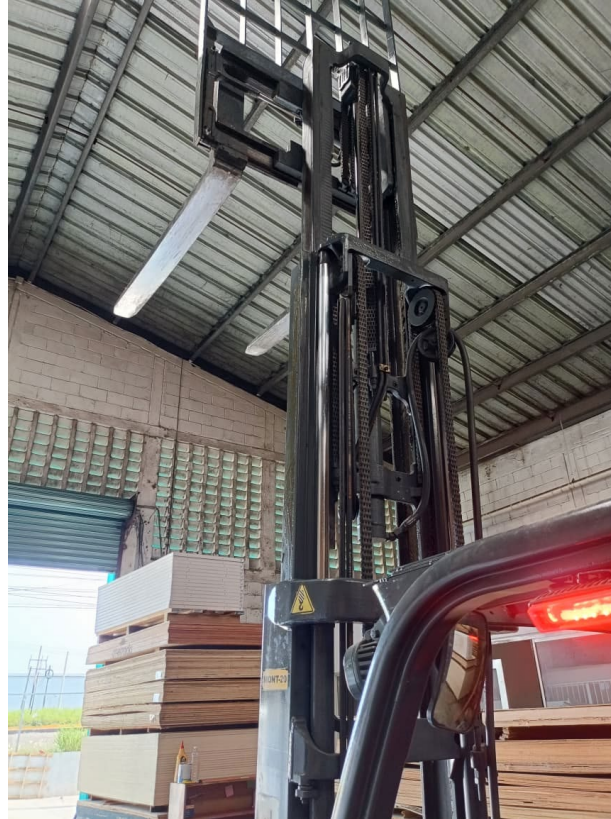
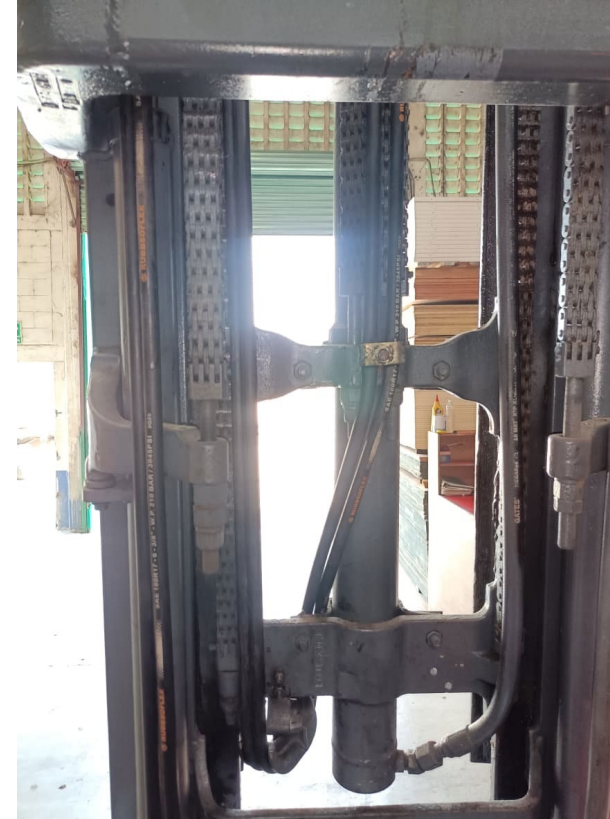
1. REVISIÓN Y REPARACIÓN DE MANGUERAS DE ALIMENTACIÓN DE DESLIZANTES.
2. ABRAZADERAS DE MANGUERAS NO ESTÁN EN SU LUGAR LO QUE PROVOCA QUE ESTÁS NO ESTÉN TENSAS Y SE SALGAN DE LA POLEA.
3. SE AJUSTA BASE Y 3 ABRAZADERAS.
4. MANGUERA DE ALIMENTACIÓN DE CILINDRO DESLIZANTE SE ENCUENTRA DAÑADA DEL RECUBRIMIENTO.
