# EVIDENCIAS

REVISIÓN Y REPARACIÓN FUGA DE ANTICONGELANTE, REEMPLAZO DE MANGUERA SUPERIOR DE RADIADOR Y ABRAZADERAS, REEMPLAZO DE BANDA DEL ALTERNADOR.

INFORMACIÓN DEL EQUIPO  
MONT. TOYOTA MOD. 32-8FG25 S. 9168 NO. ECO 70023391 CAP. 2.5

FALLA REPORTADA  
REVISIÓN Y REPARACIÓN FUGA DE ANTICONGELANTE Y BANDA DEL ALTERNADOR (AVERÍA)

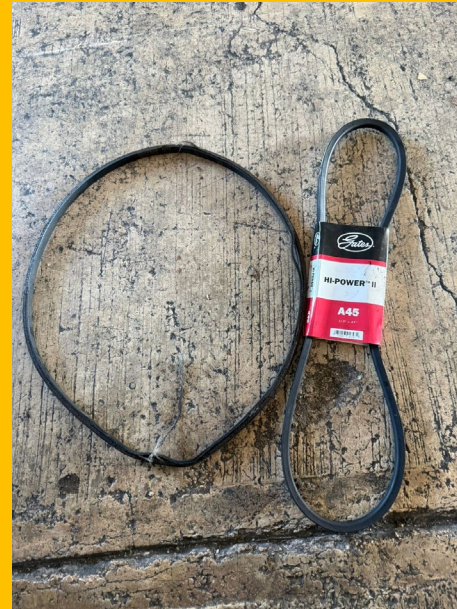
OBSERVACIONES  
Se encuentra banda de alternador y manguera superior de radiador dañada.  
Se reemplaza banda de alternador, manguera superior de radiador y abrazaderas de manguera, se nivela el anticongelante.  
Equipo queda operativo.

REEMPLAZO DE BANDA DE ALTERNADOR

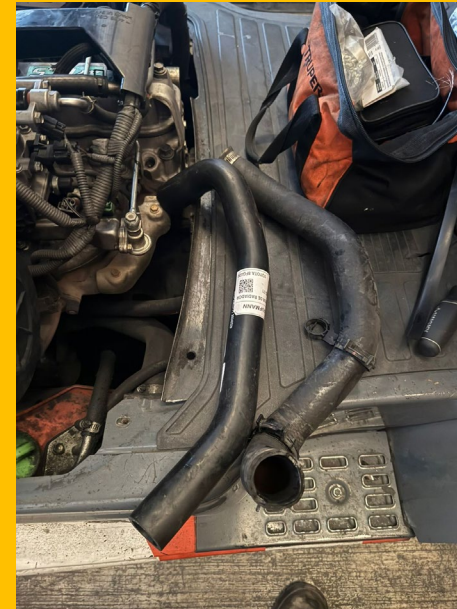
REEMPLAZO DE MANGUERA SUPERIOR DE RADIADOR

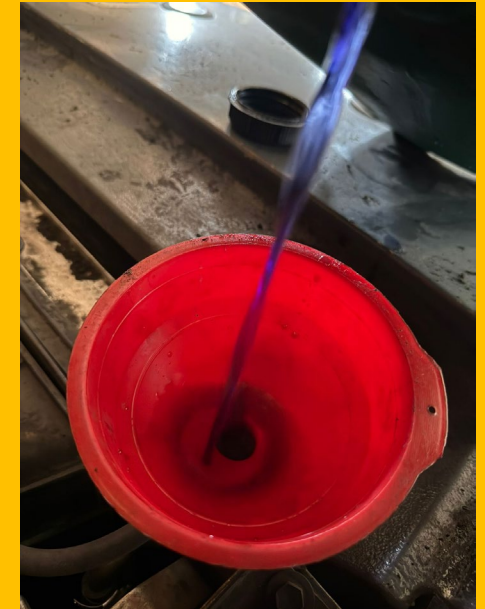
SUMINISTRO DE ANTICONGELANTE

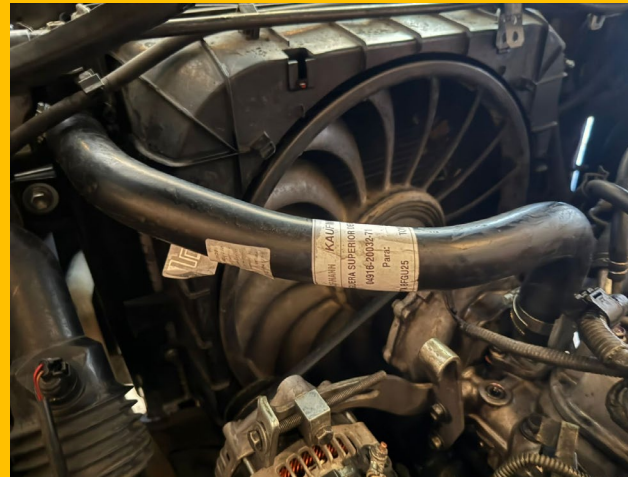
OBSERVACIONES  
Se encuentra banda de alternador y mangueo superior de radiador dañado.  
Se reemplaza banda de alternador, manguera superior de radiador y abrazaderas de manguera, se nivela el anticongelante.  
Equipo queda operativo.

MANGUERA INSTALADA

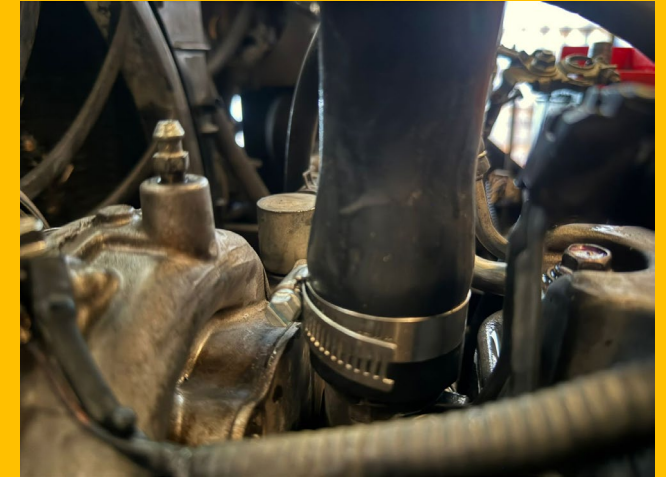
ABRAZADERAS DE MANGUERA  
INSTALADAS
