| <b>Equipo:</b> | KOMATSU | <b>Modelo:</b> | A233463 | <b>Serie:</b> | A233463 | <b>Ubicación:</b> | CARDENAS | <b>Horómetro:</b> | HRS | <b>Auxiliar:</b> | |

- DIAGNOSTICO DE CAMPO: SOPORTES DE EJE DE DIRECCIÓN DAÑADOS

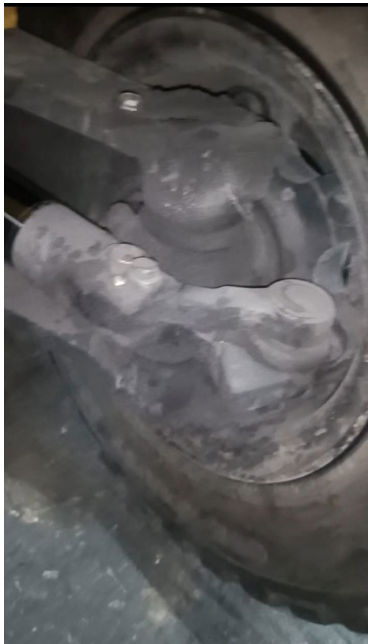
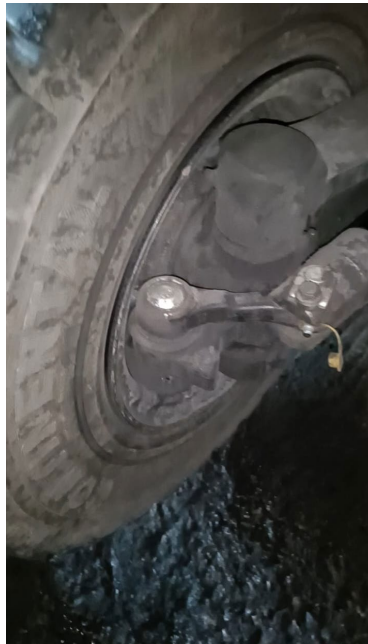
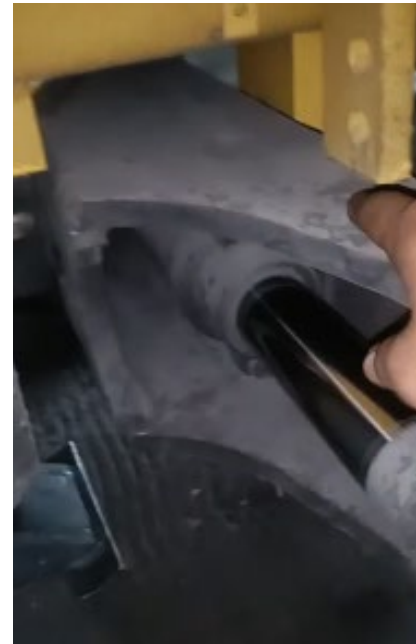
- OBSERVACIONES:
- TERMINALES DE DIRECCIÓN DAÑADAS
- PERNOS DE TERMINALES DE DIRECCIÓN DAÑADOS
- VERIFICAR BALEROS POR POSIBLE DAÑO
- SE RECOMIENDA LA CORRECTA REVISION DEL SISTEMA DE DIRECCION PARA EL BUEN FUNCIONAMIENTO DEL EQUIPO Y EL REEMPLAZO DE PIEZAS DAÑADAS PARA EL BUEN FUNCIONAMIENTO DE ESTE Y EVITAR DAÑOS MAYORES
