# EVIDENCIAS

REEMPLAZO DE FUNDA DE BAYONETA Y REEMPLAZO DE BAYONETA DE ACEITE DE MOTOR

No. de Orden: KAUF 4461  
Fecha: 25/Jul/2026  
Codigo QR: VHSA-0346  
Tipo de Servicio: CORRECTIVO

MONTACARGAS LINDE MODELO H20T-01 S PKX391Y00536 ECO 70023366

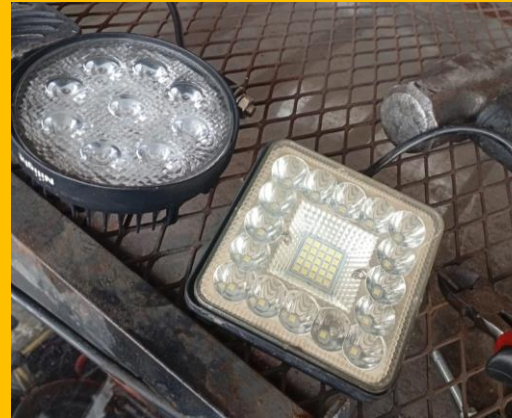
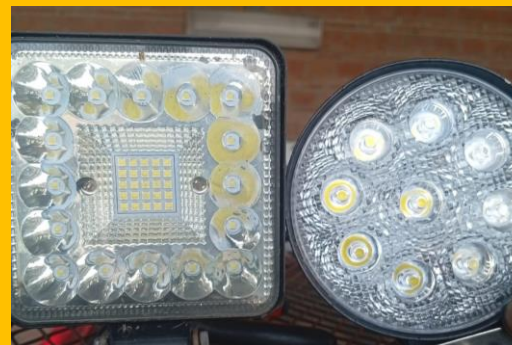
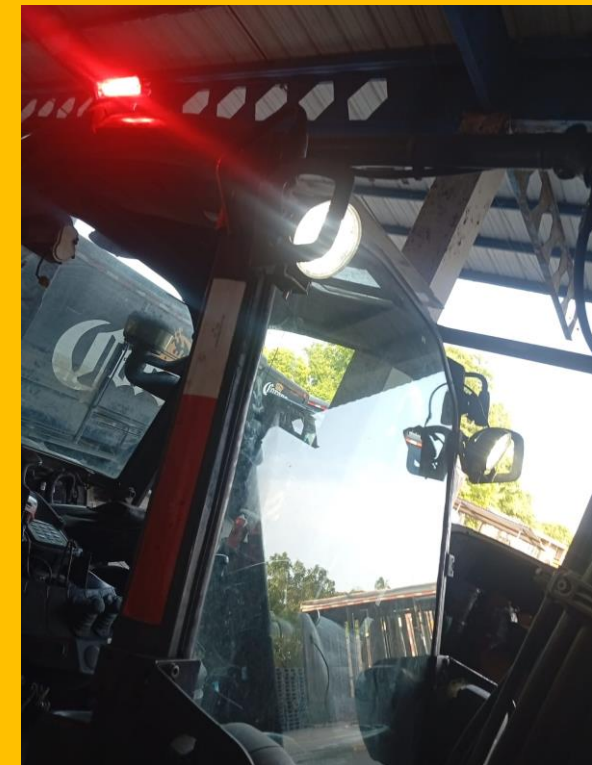
REEMPLAZO DE FARO LUZ 9 LED

- SE RECOMIENDA EL REEMPLAZO DE FARO DE LUZ DE 9 LED, POR DAÑO INTERNO, PÉRDIDA DE POTENCIA LUMÍNICA, PARA MEJORAS EN SEGURIDAD VIAL.

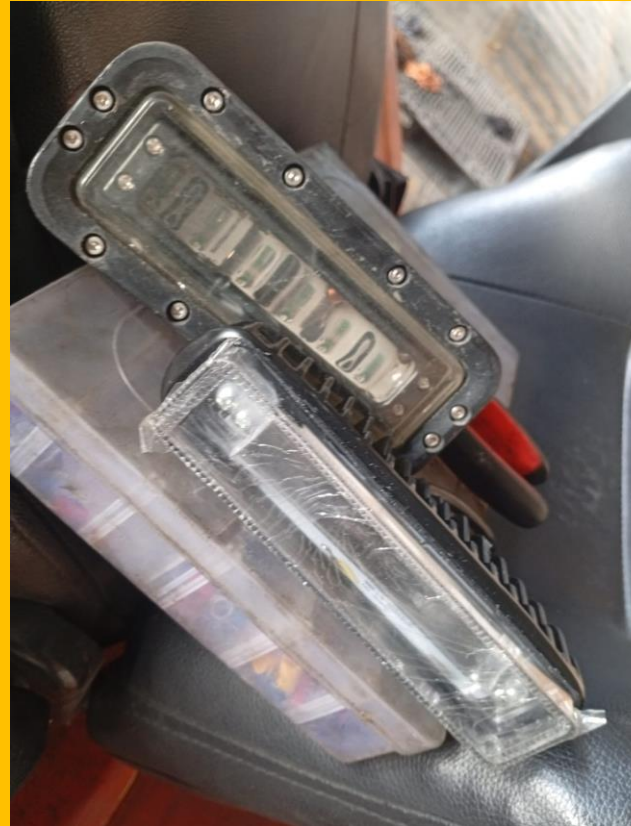
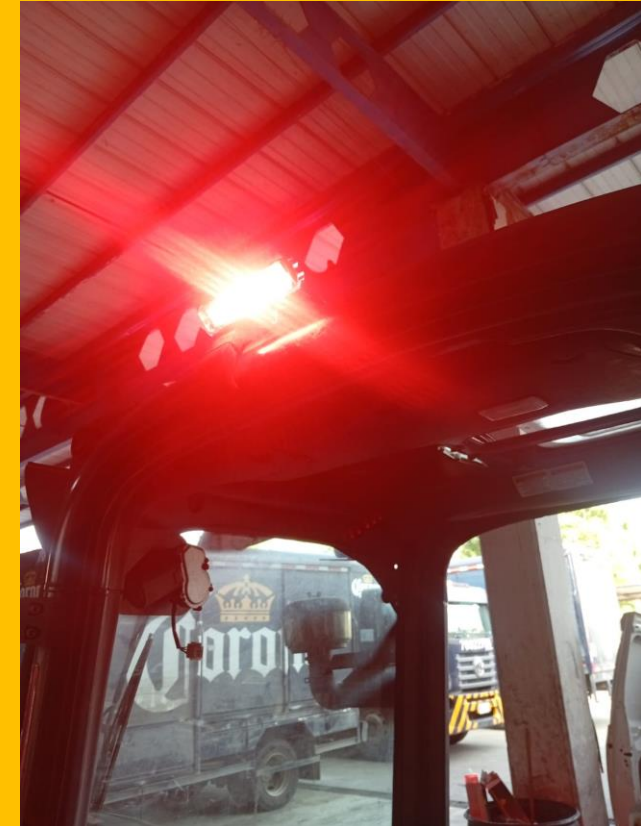
REEMPLAZO DE LUZ LINEAL ROJA

- SE RECOMIENDA EL REEMPLAZO DE LA LUZ LINEAL ROJA (FARO LED DE LÍNEA ROJA) PRINCIPALMENTE PARA MANTENER LA SEGURIDAD INDUSTRIAL, DELIMITAR ZONAS DE TRABAJO Y PREVENIR ACCIDENTES PEATONALES

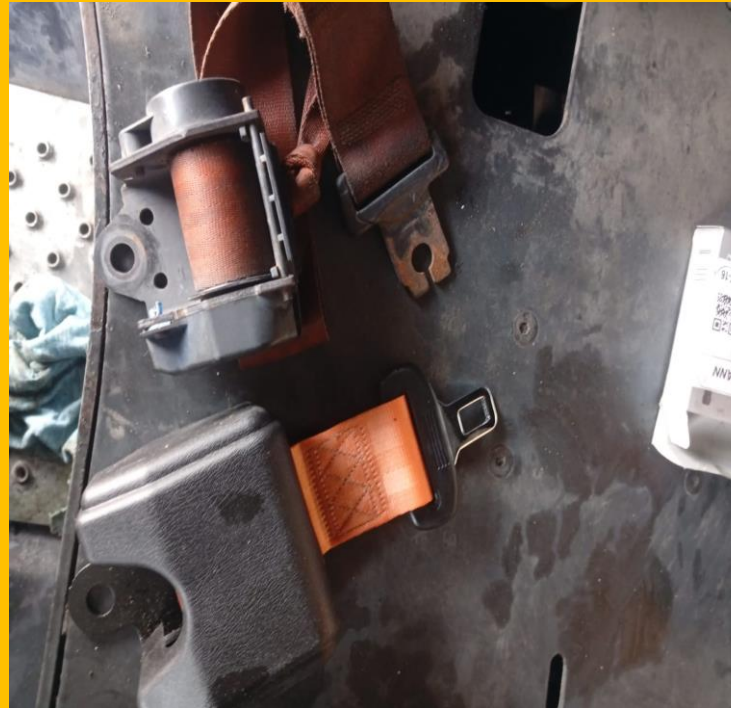
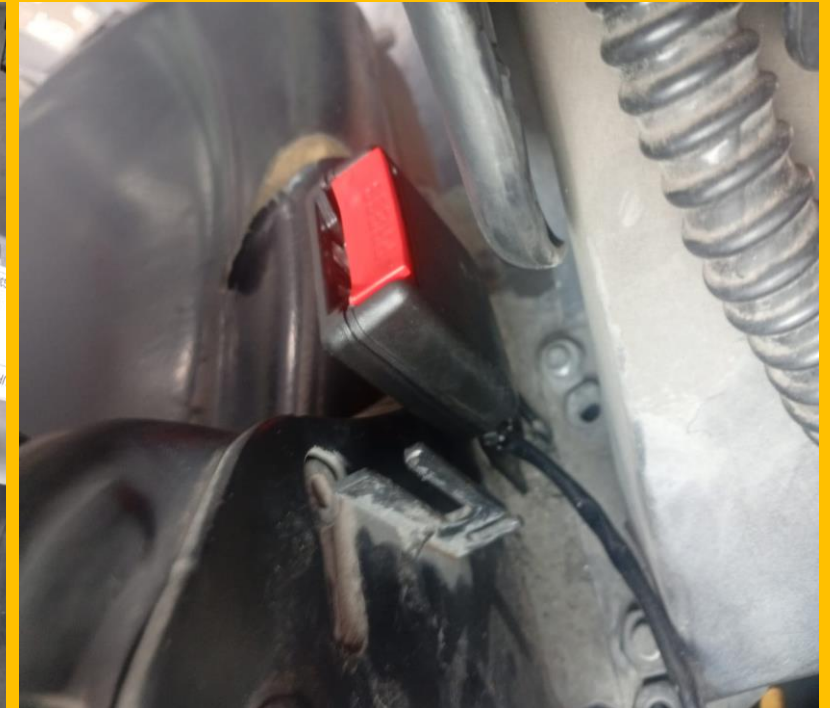
REEMPLAZO DE CINTURON DE SEGURIDAD

- SE RECOMIENDA EL REEMPLAZO DE CINTURON DE SEGURIDAD YA QUE EL TEJIDO DE LA TELA SE ESTIRA Y DEFORMA AL ABSORBER LA FUERZA DE UN IMPACTO FUERTE, PERDIENDO SU CAPACIDAD DE RESISTENCIA PARA UN SEGUNDO ACCIDENTE
