- SE REALIZA DESMONTAJE Y MONTAJE DE EJE DE DIRECCION Y SE INSPECCIONA EL EQUIPO

- SERVICIO DE RECTIFICACION DE EJE DE DIRECCION (RELLENADO DE BOLLOS PARA AJUSTE DE PERNOS, RECONSTRCCION DE PERNOS CON SOLDADURA PARA ESPIGA, RECTIFICACION DE CARAS DE ESPIGAS, ARMADO DEL EJE)

- SERVICIO DE DESMONTADO Y MONTAJE DEL EJE DE DIRECCION

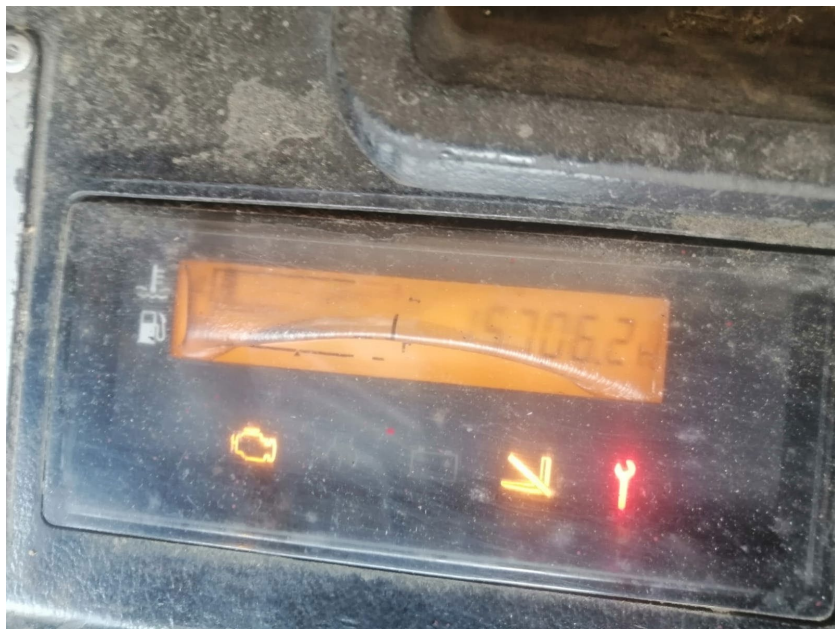
**HOROMETRO DE 15706.2**

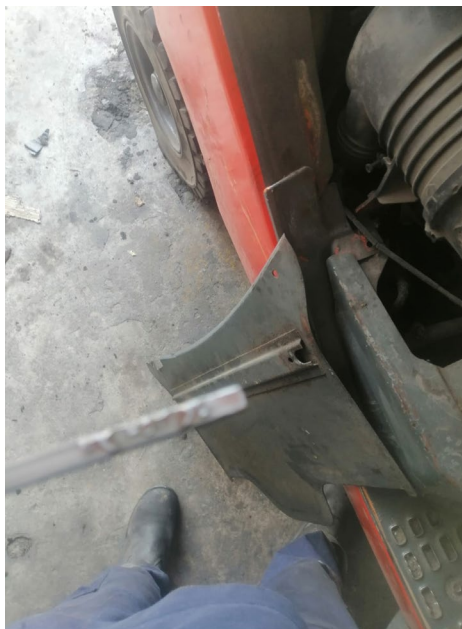
**NIVEL DE TRANSMISION  
CORRECTO**

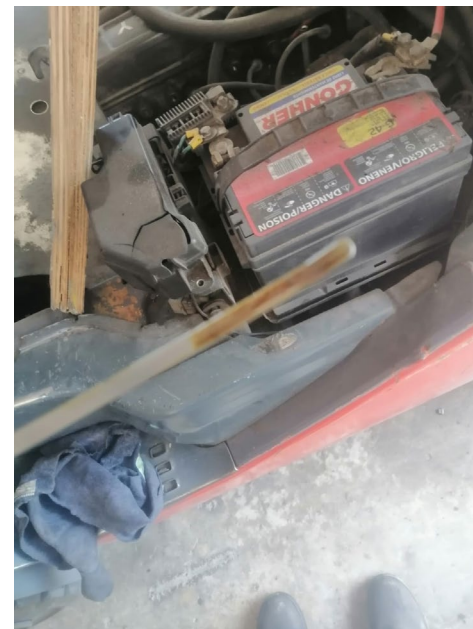
**NIVEL DE ACEITE DE MOTOR  
CORRECTO**

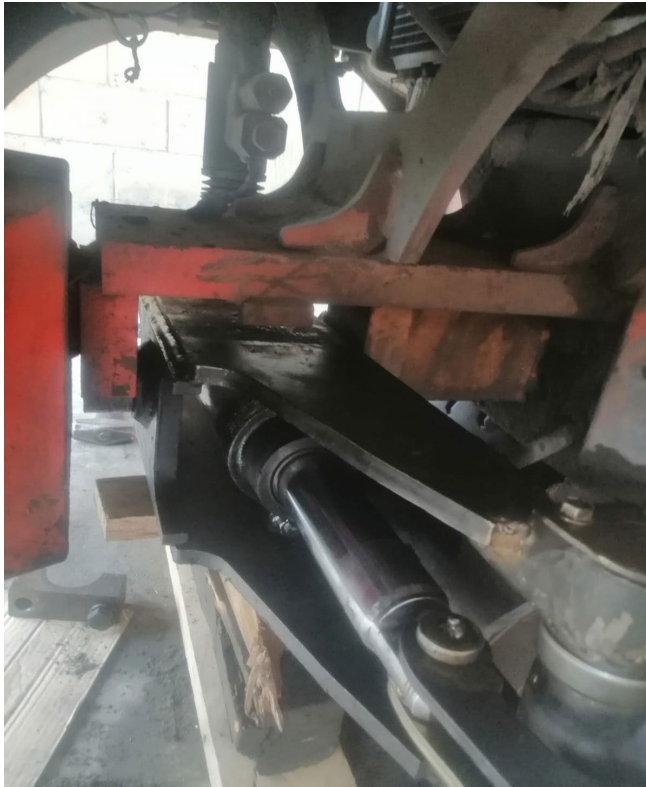
**EJE DE DIRECCION ARMADO E INSTALADO  
LADO DERECHO**

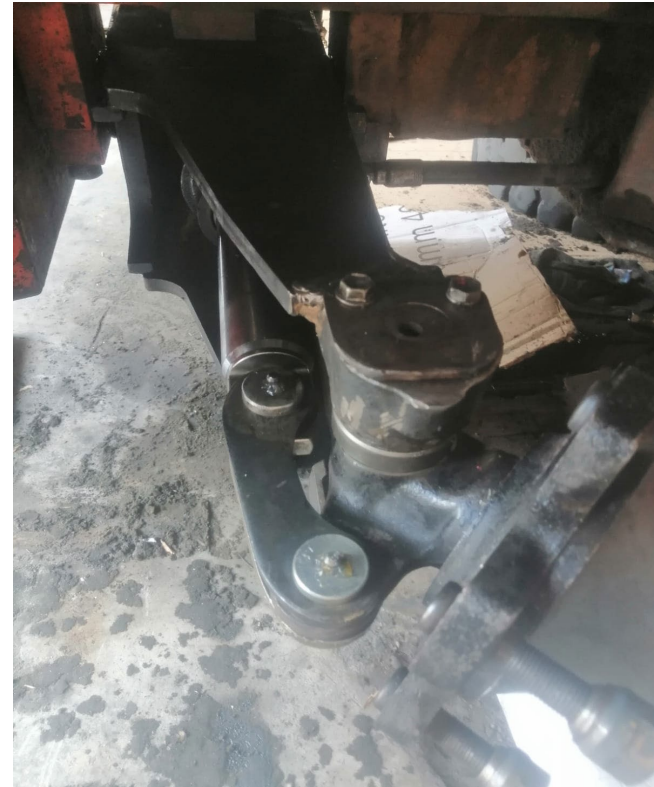
**EJE DE DIRECCION ARMADO E INSTALADO  
LADO IZQUIERDO**

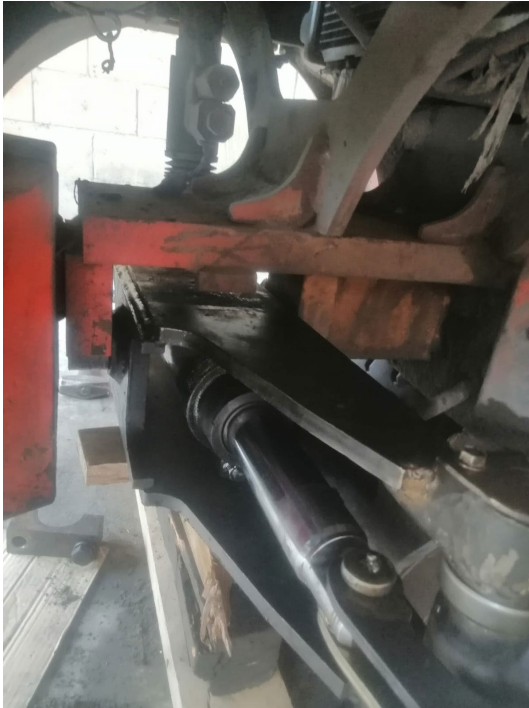
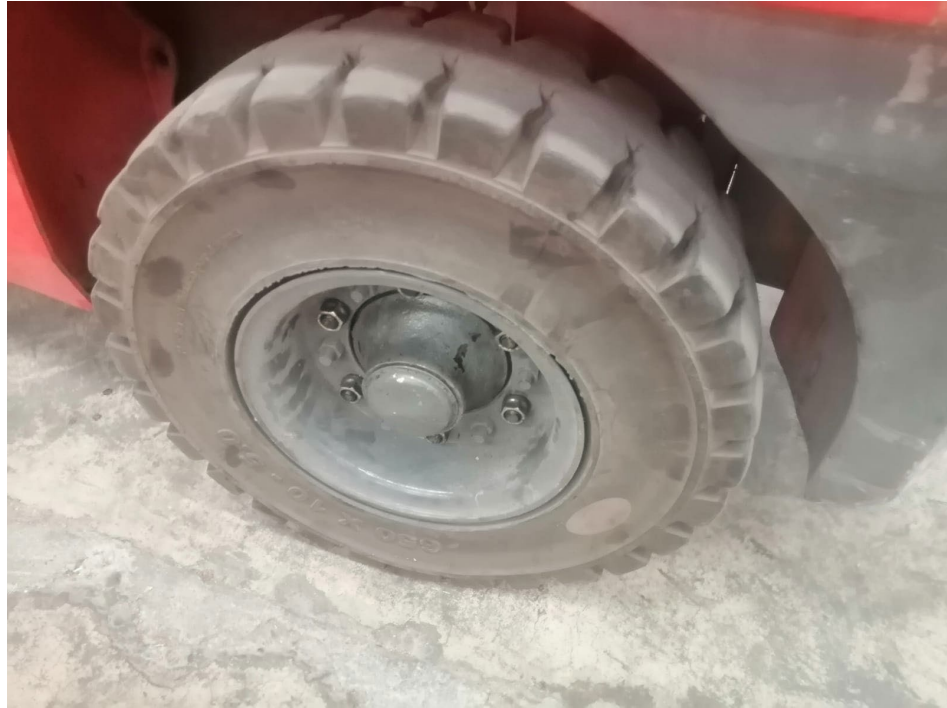
SE REALIZO DESMONTAJE Y MONTAJE DEL EJE DE DIRECCION,  
ENGRASADO DE EJES Y BALEROS
