# EVIDENCIAS

SERVICIO DE MANTENIMIENTO PREVENTIVO DE 750 HRS

| MONT. TOYOTA MOD. 32-8FG25 S. 91649 NO. ECO 70023390 2.5 TON | | | |

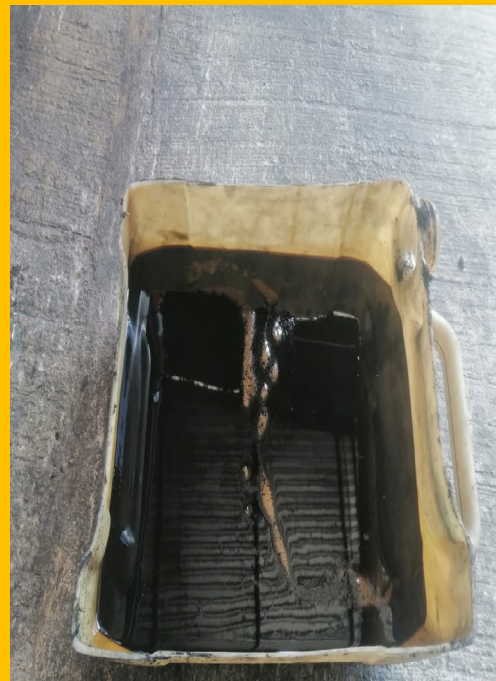
DRENADO DE ACEITE DE MOTOR

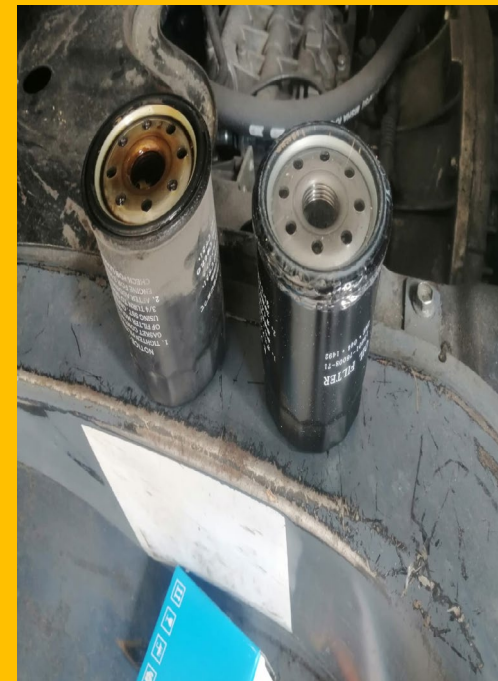
REEMPLAZO DE FILTRO DE ACEITE DE MOTOR

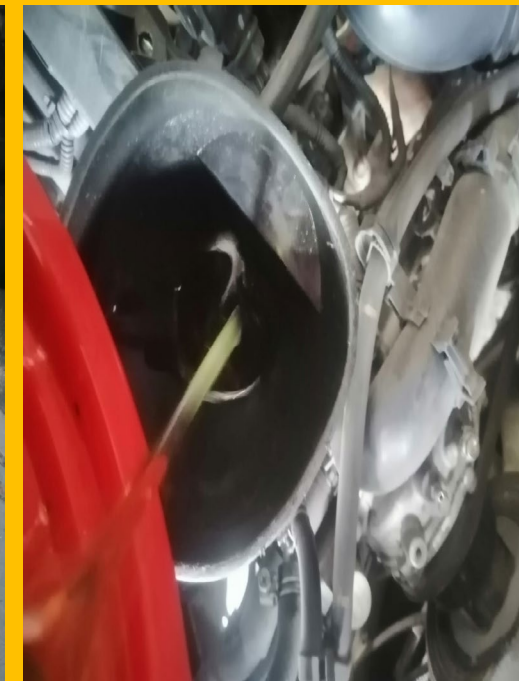
REEMPLAZO DE ACEITE DE MOTOR

- SE RECOMIENDA REALIZAR EL MANTENIMIENTO PREVENTIVO DE LA UNIDAD PERIÓDICAMENTE Y EN FORMA PARA EVITAR DAÑOS EN EL EQUIPO

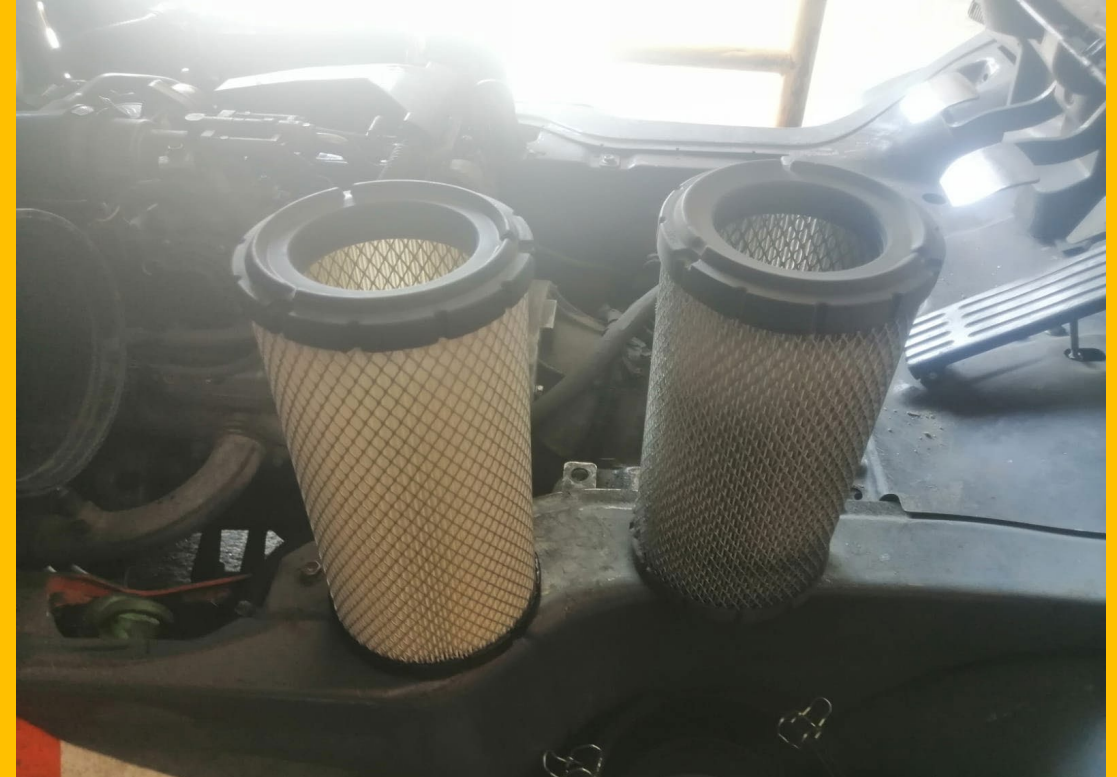
REEMPLAZO DE FILTRO DE AIRE

- SE RECOMIENDA REEMPLAZAR EL FILTRO DE AIRE PARA PROTEGER EL MOTOR CONTRA EL DESGASTE INTERNO, ASEGURAR UNA MEZCLA DE COMBUSTIBLE CORRECTA Y MANTENER LA POTENCIA ÓPTIMA DEL EQUIPO

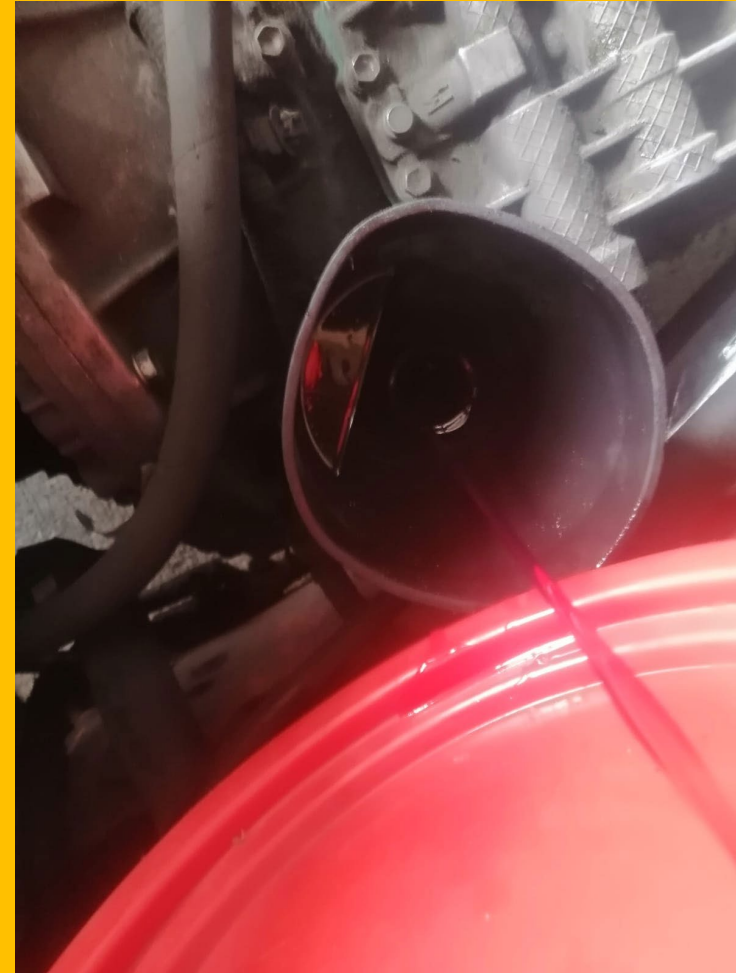
SE SUMINISTRA ACEITE DE TRANSMISION (2LT)

- ES NECESARIO EL SUMINISTRO DE ACEITE DE TRANSMISION PARA LUBRICAR PIEZAS MÓVILES, REDUCIR LA FRICCIÓN, EVITAR EL DESGASTE EXCESIVO Y DISIPAR EL CALOR GENERADO. ADEMÁS, PERMITE QUE LOS EMBRAGUES Y LOS CAMBIOS DE VELOCIDAD FUNCIONEN CON SUAVIDAD Y PRECISIÓN DURANTE LA OPERACIÓN DIARIA.

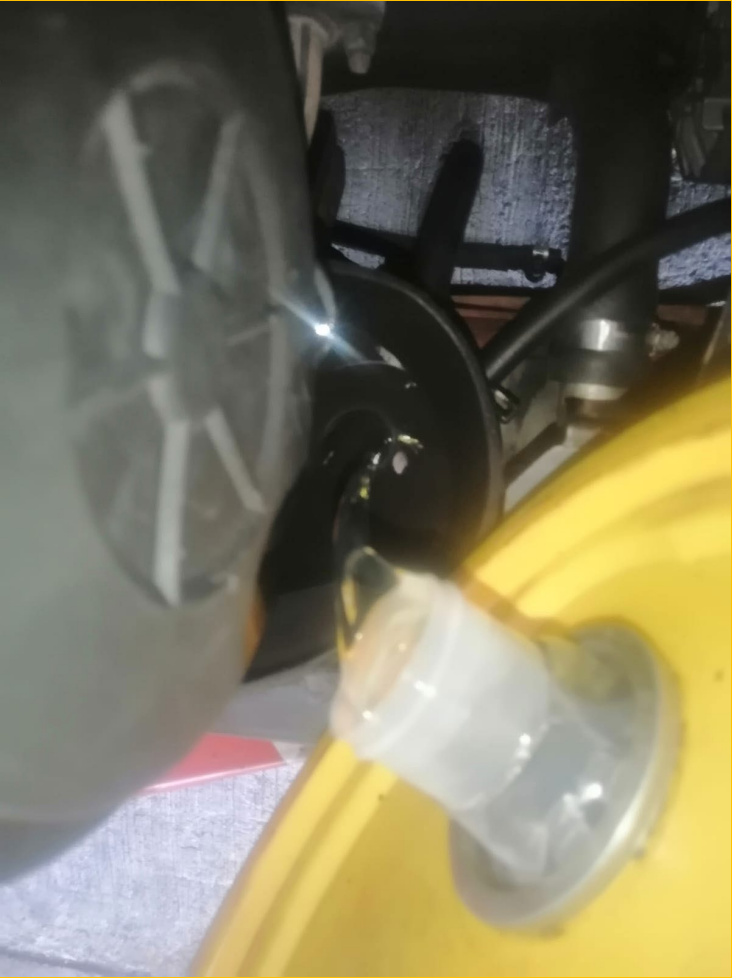
SE SUMINISTRA ACEITE HIDRAULICO (7LT)

- EL SUMINISTRO Y NIVEL CORRECTO DE ACEITE HIDRÁULICO, ES NECESARIO PORQUE ACTÚA COMO UN FLUIDO NO COMPRESIBLE QUE TRANSMITE LA POTENCIA PARA ELEVAR, INCLINAR Y MOVER CARGAS PESADAS. ADEMÁS, LUBRICA LAS PIEZAS MÓVILES, DISIPA EL CALOR Y PROTEGE EL SISTEMA CONTRA EL DESGASTE Y LA CORROSIÓN

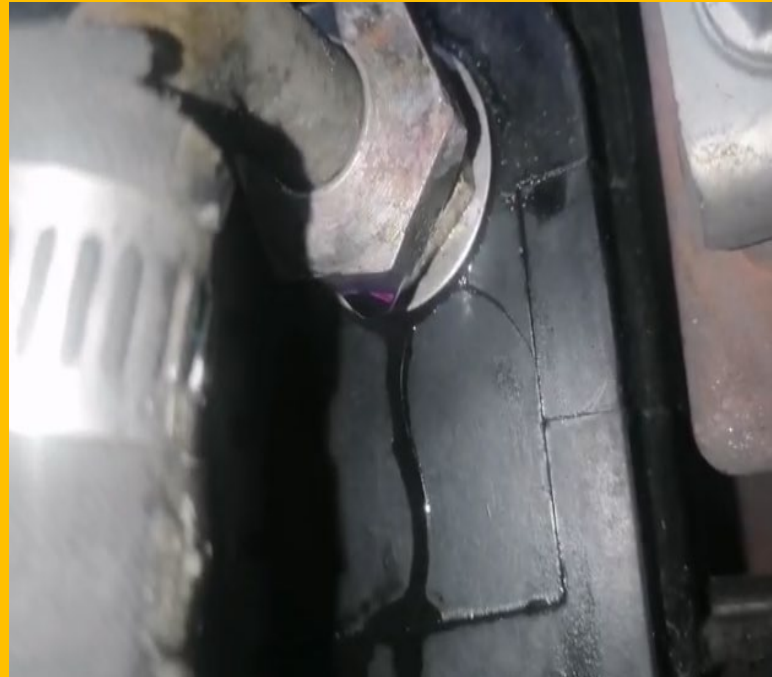
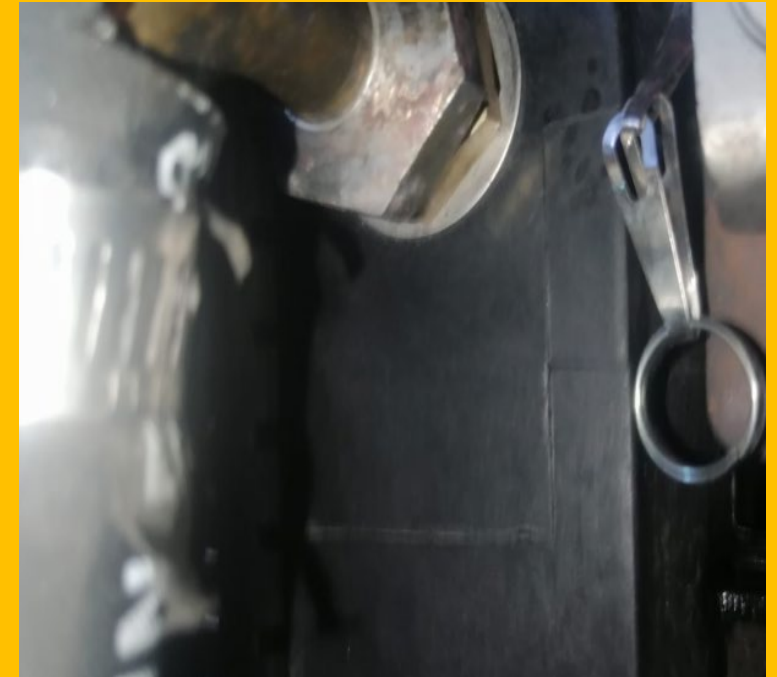
- Se curiose fuga de glicolizante por emision de enfriador de aceite de transmision

SE CORRIJE FUGA DE ANTICONGELANTE POR CONEXIÓN DE ENFRIADOR DE TRANSMISION

- CORREGIR UNA FUGA DE ANTICONGELANTE EN LA CONEXIÓN DEL ENFRIADOR DE LA TRANSMISIÓN, ES NECESARIO PARA EVITAR DAÑOS GRAVES POR SOBRECALENTAMIENTO, LA PÉRDIDA DE PRESIÓN EN EL SISTEMA DE ENFRÍAMIENTO Y LA CONTAMINACIÓN CRUZADA DE FLUIDOS QUE DESTRUYE LOS COMPONENTES INTERNOS

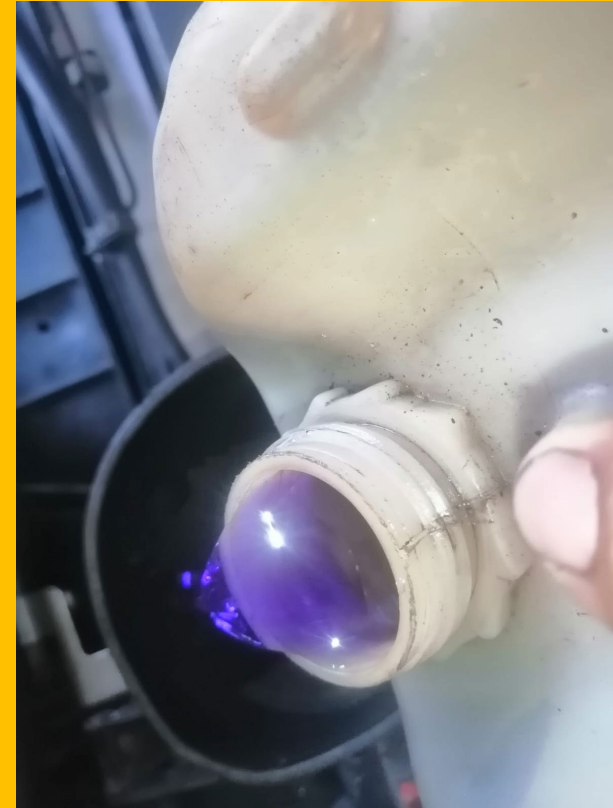
SUMINISTRO DE ANTICONGELANTE

- SE RECOMIENDA REEMPLAZAR EL ANTICONGELANTE PARA EVITAR LA PÉRDIDA DE PROPIEDADES TÉRMICAS, PREVENIR LA CORROSIÓN INTERNA Y ALARGAR LA VIDA ÚTIL DEL MOTOR

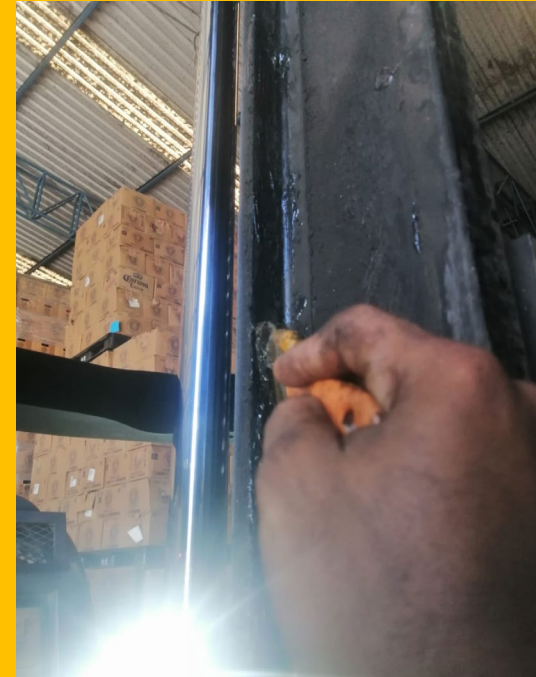
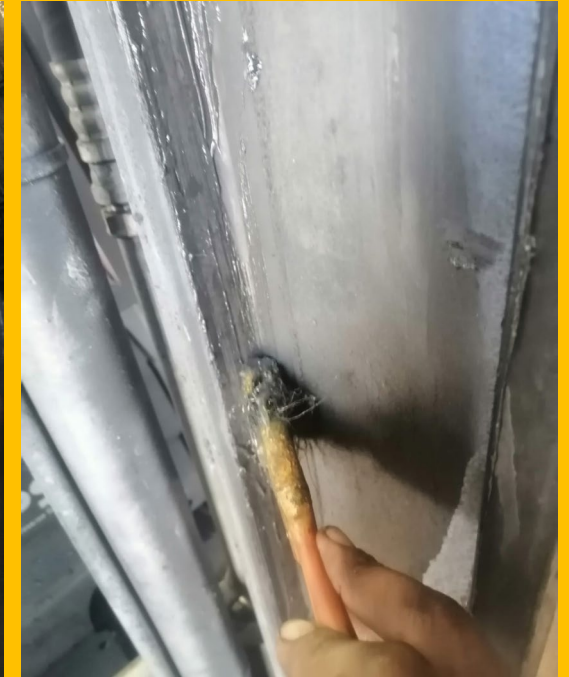
ENGRASADO EN LATERALES DEL MASTIL

- EL ENGRASADO EN LOS LATERALES DEL MÁSTIL, ES NECESARIO PARA REDUCIR LA FRICCIÓN POR EL CONTACTO CONSTANTE ENTRE METALES Y PATINES, EVITAR EL DESGASTE PREMATURO DE LOS PERFILES, PREVENIR RUIDOS O TIRONES AL ELEVAR LA CARGA Y ASEGURAR UN DESLIZAMIENTO SUAVE Y SEGURO

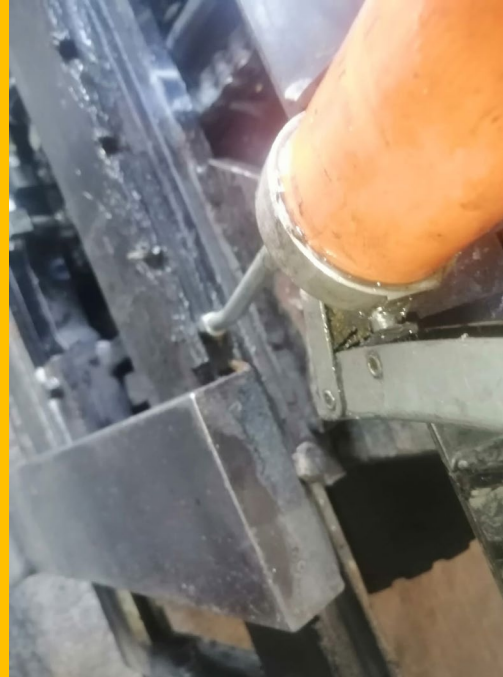
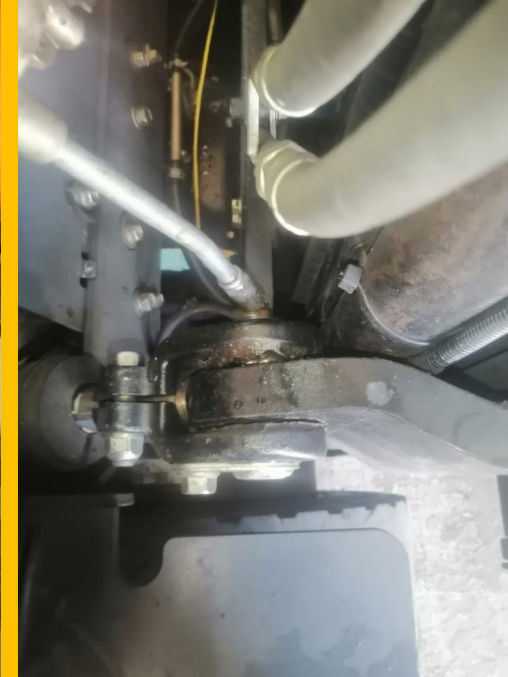
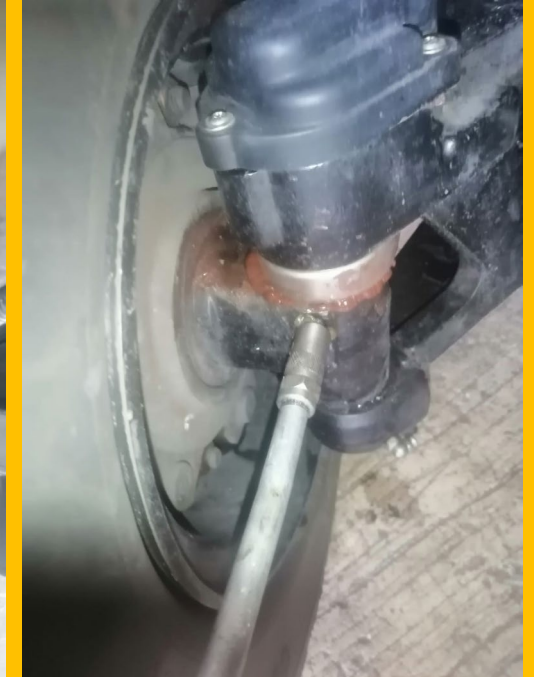
LUBRICADO EN GENERAL A PARTES DEL EQUIPO

- EL LUBRICADO ES NECESARIO PARA REDUCIR LA FRICCIÓN ENTRE PIEZAS DE METAL, EVITAR EL DESGASTE PREMATURO, DISIPAR EL CALOR Y PROTEGER CONTRA LA CORROSIÓN. ESTO ALARGA LA VIDA ÚTIL DE LA MÁQUINA Y PREVIENE FALLAS MECÁNICAS

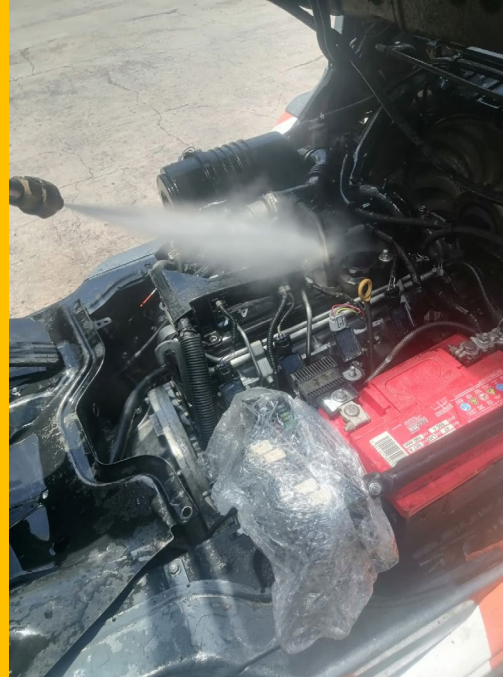
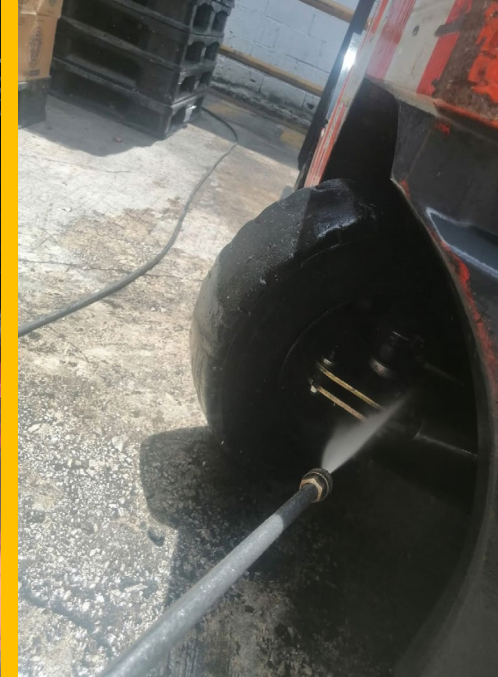
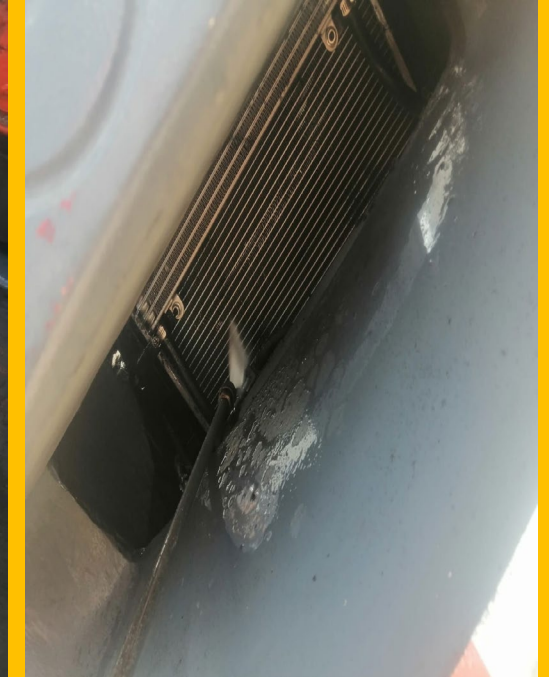
SERVICIO DE LAVADO A DETALLE EN GENERAL DEL EQUIPO

- SE RECOMIENDA EL LAVADO A DETALLE DEL EQUIPO PARA PREVENIR FALLAS MECÁNICAS, EVITAR LA CORROSIÓN Y GARANTIZAR LA SEGURIDAD OPERATIVA.

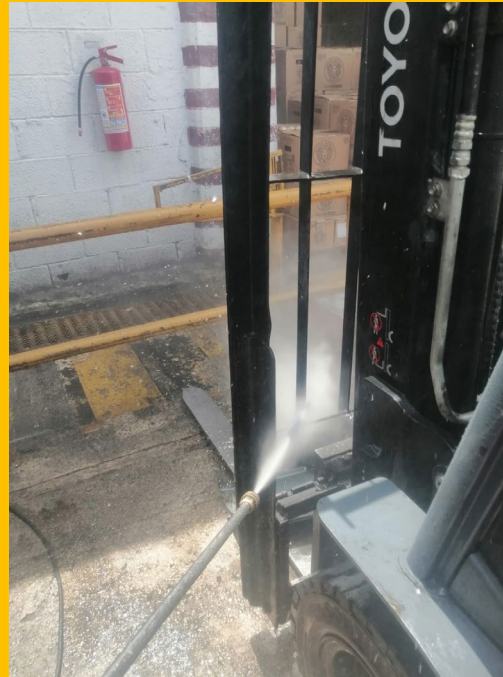
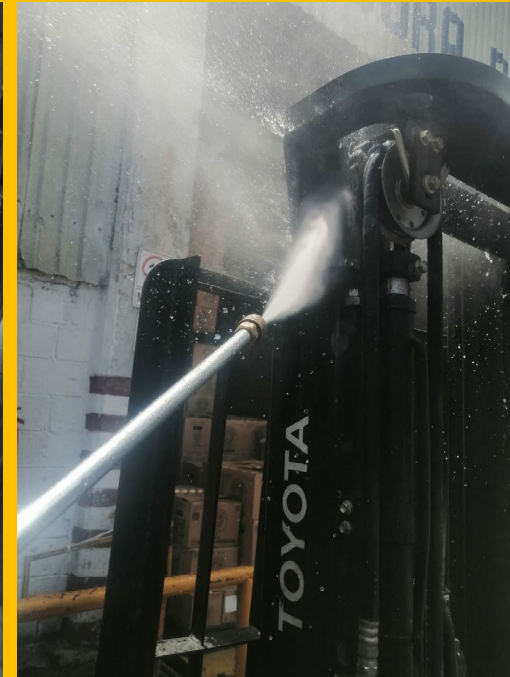
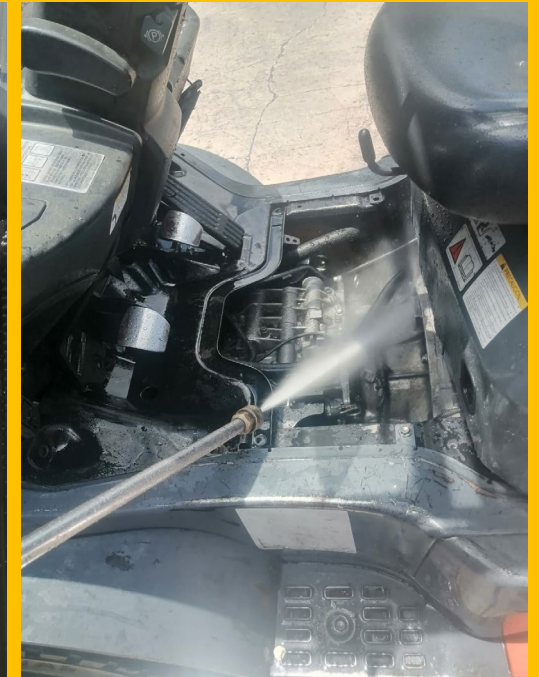
SERVICIO DE LAVADO A DETALLE EN GENERAL DEL EQUIPO

- SE RECOMIENDA EL LAVADO A DETALLE DEL EQUIPO PARA PREVENIR FALLAS MECÁNICAS, EVITAR LA CORROSIÓN Y GARANTIZAR LA SEGURIDAD OPERATIVA.

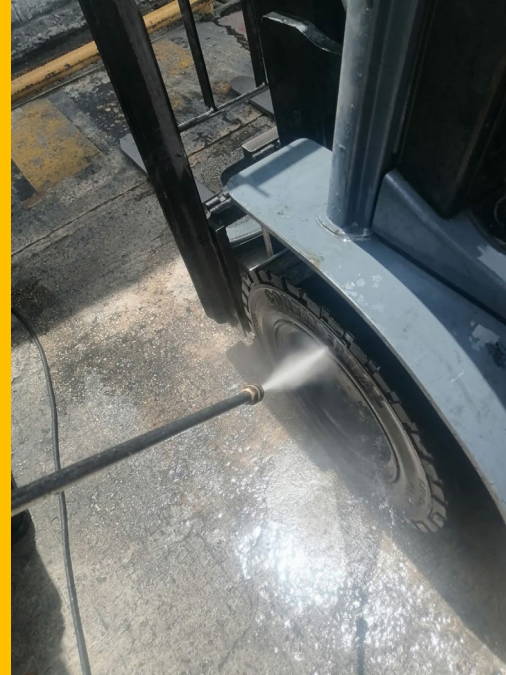
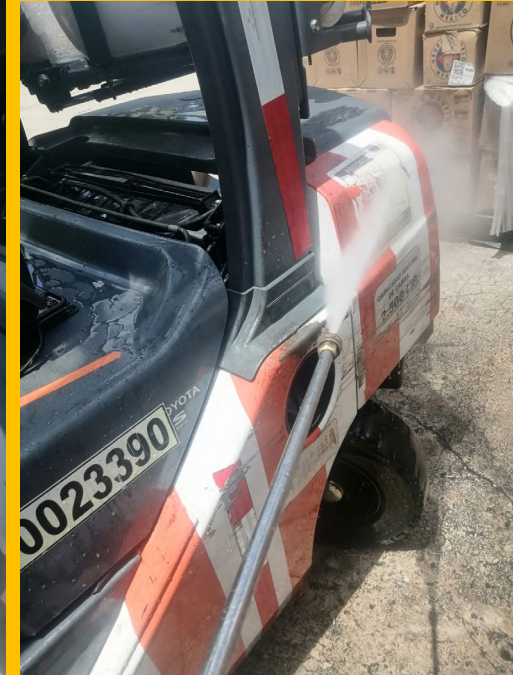
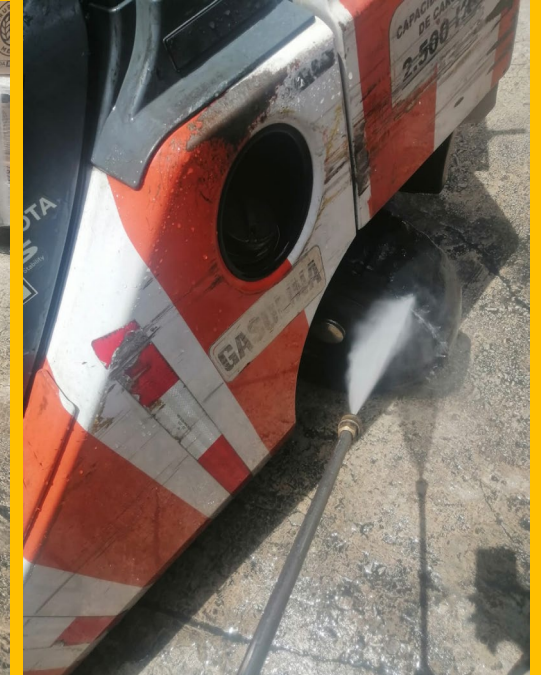
SERVICIO DE LAVADO A DETALLE EN GENERAL DEL EQUIPO

- SE RECOMIENDA EL LAVADO A DETALLE DEL EQUIPO PARA PREVENIR FALLAS MECÁNICAS, EVITAR LA CORROSIÓN Y GARANTIZAR LA SEGURIDAD OPERATIVA.
