# EVIDENCIAS

REEMPLAZO DE BOMBA HIDRAULICA

**INFORMACION DEL EQUIPO**  
MONT. TOYOTA MOD. 8FGU20 S. 17649 NO. ECO 70008678 CAP. 2 T.O

**SERVICIO DE REEMPLAZO DE BOMBA HIDRAULICA, BAYONETA DE TRANSMISION, JUEGO DE CABLES DE BUJIAS, TAPA Y ROTOR DE DISTRIBUIDOR, SUMINISTRO DE ACEITE HIDRAULICO**

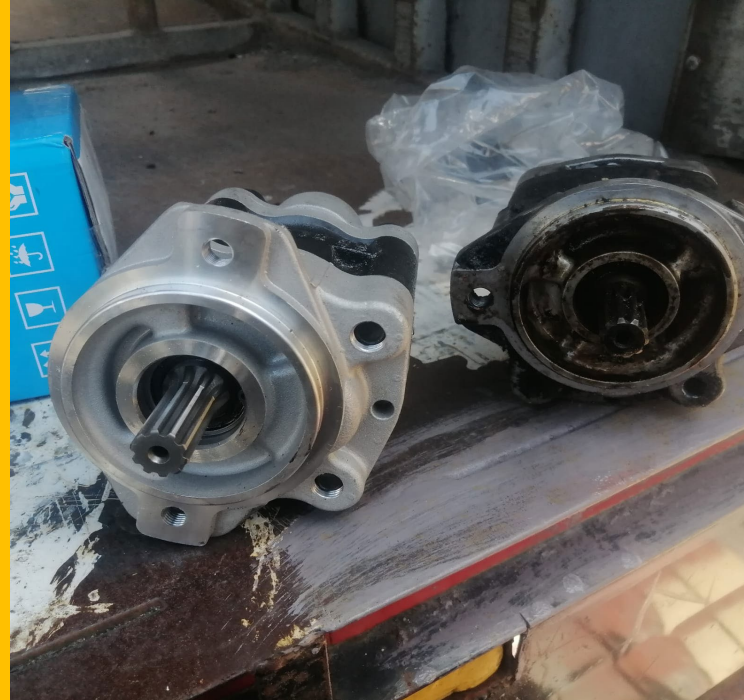
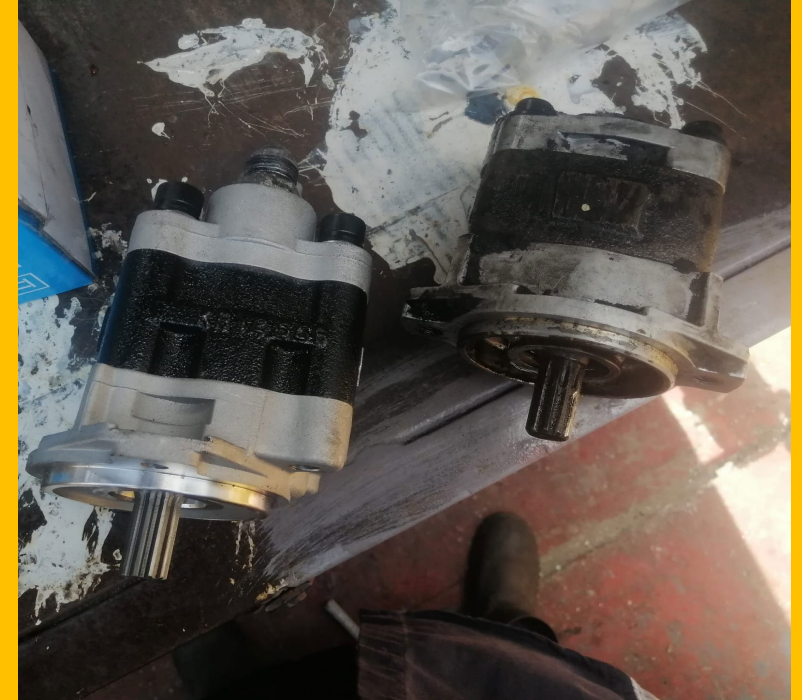
- Servicio Realizado OK
- Se suministra aceite hidraulico 70 L/S

- EL REEMPLAZO DE LA BOMBA HIDRÁULICA ES NECESARIO CUANDO EL COMPONENTE LLEGA AL FINAL DE SU VIDA ÚTIL O SUFRE DAÑOS GRAVES QUE IMPIDEN GENERAR LA PRESIÓN ADECUADA PARA OPERAR EL SISTEMA

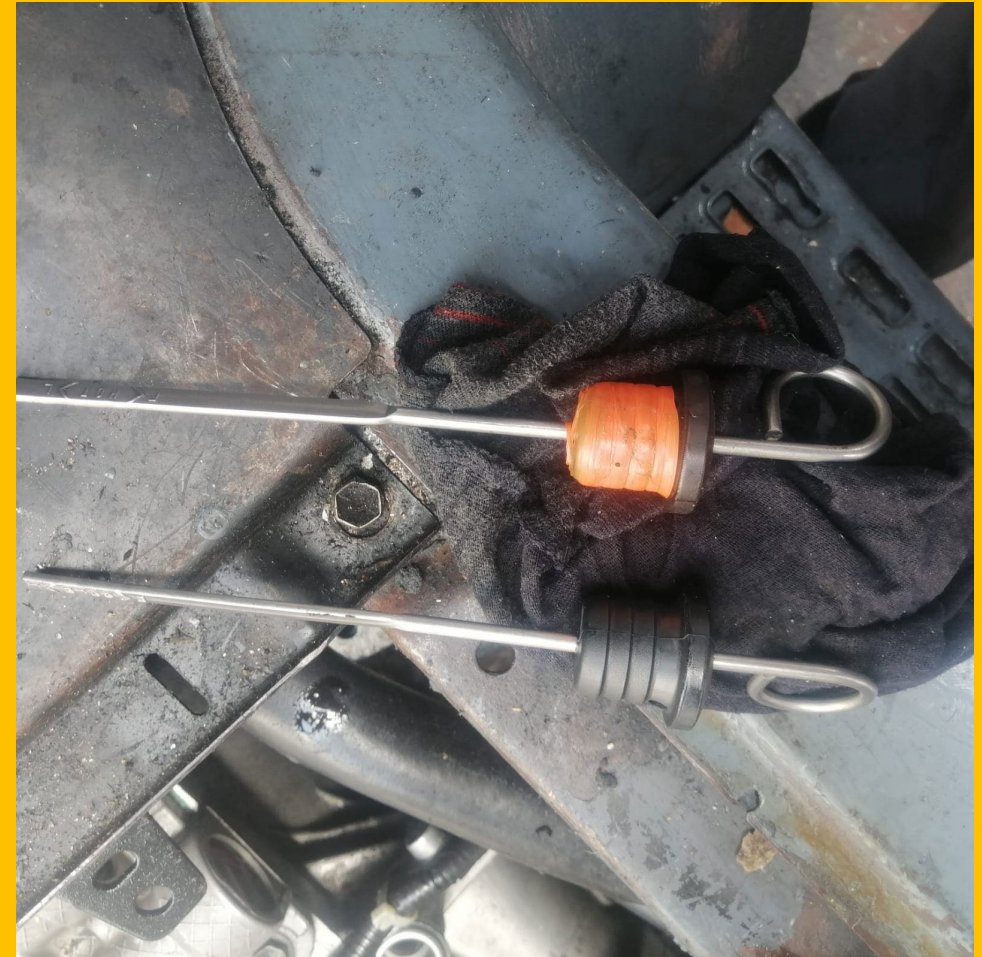
REEMPLAZO DE BAYONETA DE ACEITE DE TRANSMISION

**OBSERVACIONES**  
- Servicio Realizado OK  
- Se suministra aceite hidraulico 70 L/S

- EL REEMPLAZO DE LA BAYONETA (O VARILLA) DE ACEITE DE TRANSMISIÓN ES NECESARIO PARA EVITAR LA ENTRADA DE HUMEDAD, AIRE Y POLVO QUE DEGRADAN EL FLUIDO Y DAÑAN LA CAJA DE CAMBIOS.

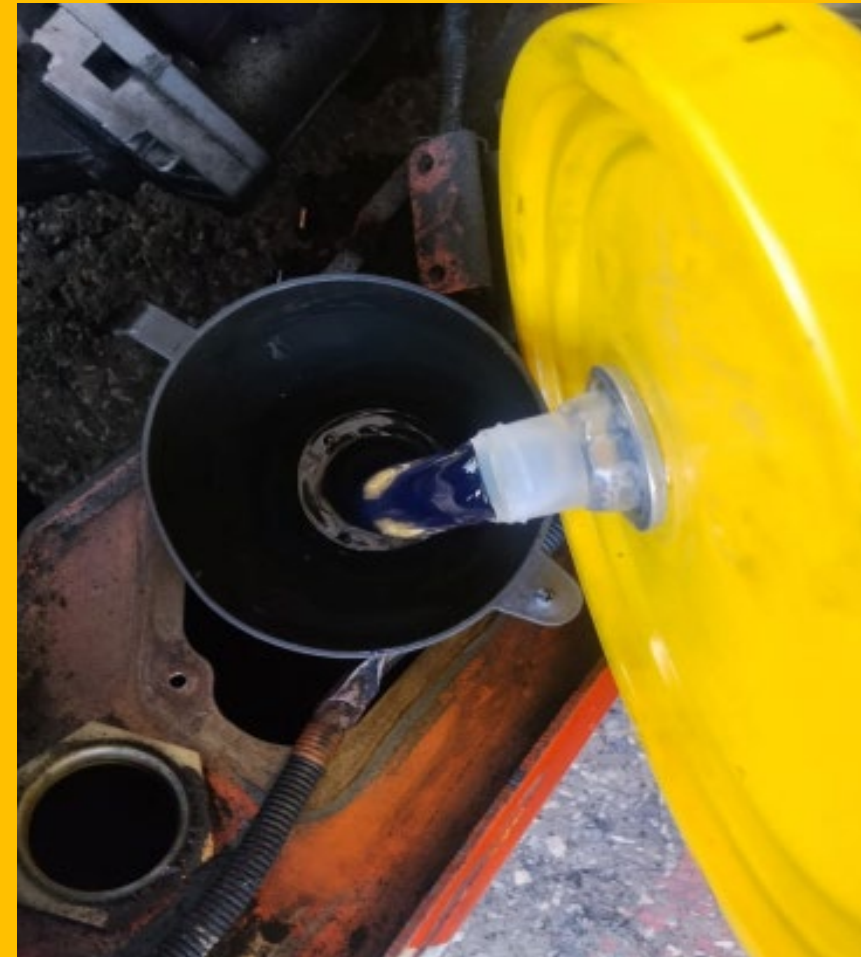
SUMINISTRO DE ACEITE HIDRAULICO (10LT)

**OBSERVACIONES**  
- Servicio Realizado OK  
- Se suministra aceite hidraulico 10 Lts

- EL REEMPLAZO DE LA BAYONETA (O VARILLA) DE ACEITE DE TRANSMISIÓN ES NECESARIO PARA EVITAR LA ENTRADA DE HUMEDAD, AIRE Y POLVO QUE DEGRADAN EL FLUIDO Y DAÑAN LA CAJA DE CAMBIOS.

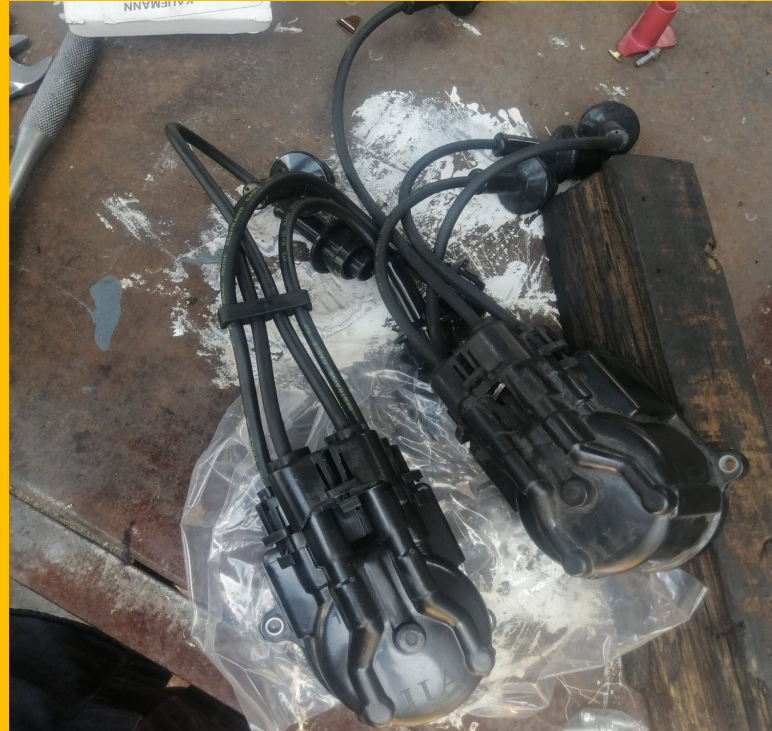
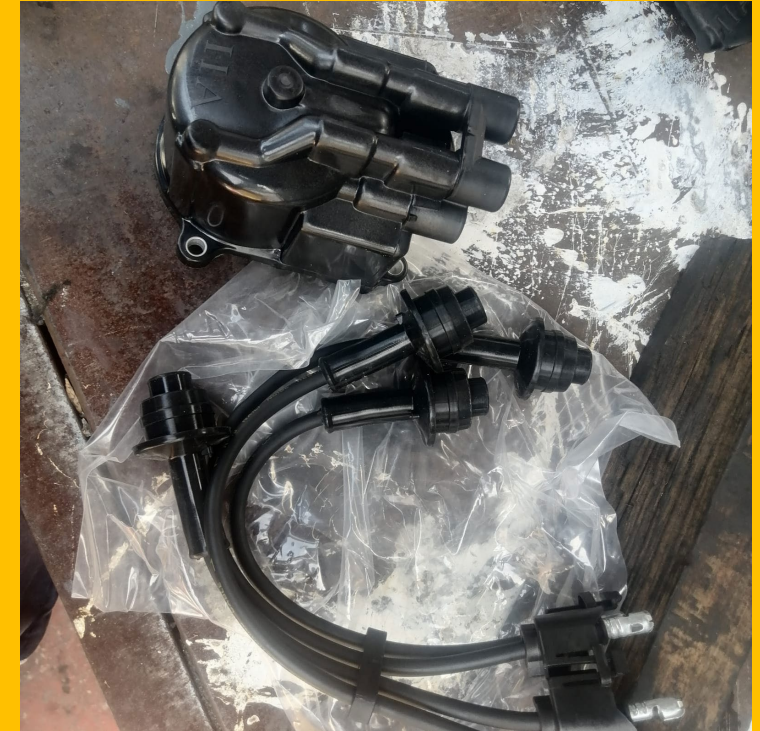
REEMPLAZO DE JUEGO DE CABLE DE BUJIAS

**OBSERVACIONES**  
- Servicio Realizado OK  
- Se suministra aceite hidraulico 70 L/S

- EL REEMPLAZO DEL JUEGO DE CABLES DE BUJÍAS ES NECESARIO PARA ASEGURAR QUE LA CORRIENTE ELÉCTRICA LLEGUE CON FUERZA Y SIN PÉRDIDAS DESDE LA BOBINA HASTA LAS BUJÍAS, LO QUE GARANTIZA UNA COMBUSTIÓN EFICIENTE

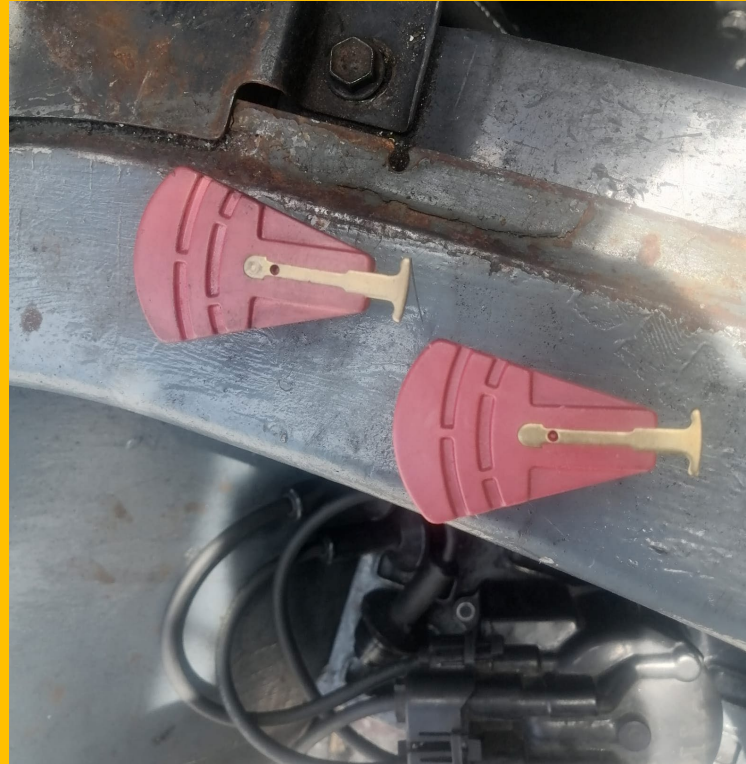
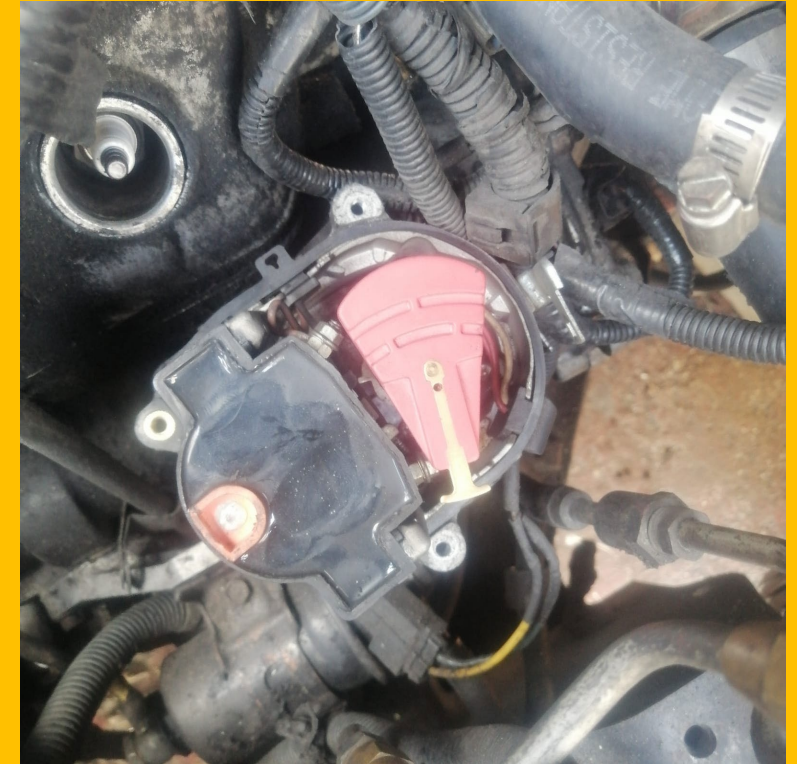
REEMPLAZO DE TAPA Y ROTOR DE DISTRIBUIDOR

**OBSERVACIONES**  
- Servicio Realizado OK  
- Se suministra aceite hidráulico 70 L/S

- EL REEMPLAZO DE LA TAPA Y EL ROTOR DEL DISTRIBUIDOR ES NECESARIO PARA ASEGURAR UNA CORRECTA TRANSMISIÓN DE LA CHISPA ELÉCTRICA Y EVITAR FALLAS
