CONTAMINACIÓN DE ACEITE DE MOTOR EN TANQUE DE ACEITE HIDRÁULICO – REEMPLAZO BOMBA HIDRAULICA

INFORMACIÓN DEL EQUIPO  
MONT. TOYOTA MOD. 32-4FG25 S. 91708 NO. ECO 70023256 CAP. 2

FALLA REPORTADA  
CONTAMINACIÓN DE ACEITE DE MOTOR EN TANQUE DE ACEITE HIDRÁULICO

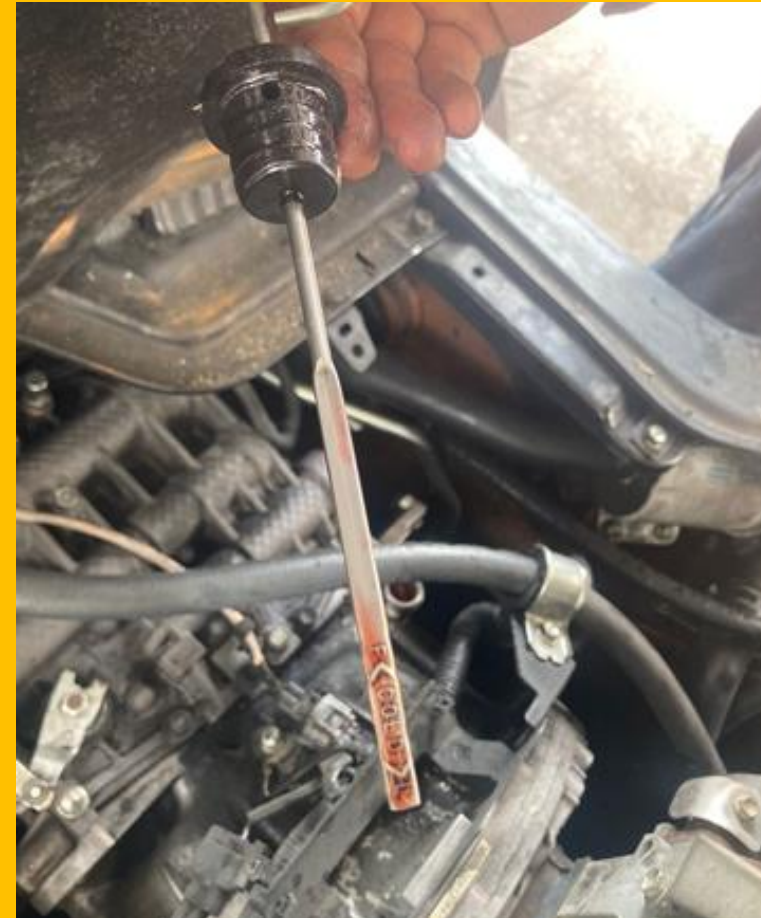
REEMPLAZO DE BAYONETA DE ACEITE DE TRANSMISIÓN.

EXTRAER CON SUAVIDAD, LIMPIAR CON UN TRAPO ADECUADO, INTRODUCIR LA BAYONETA DESPACIO Y ASEGURARSE QUE EL TAPÓN CIERRE BIEN PARA EVITAR LA ENTRADA DE POLVO O RESIDUOS QUE PUEDAN DAÑAR LA VARILLA.

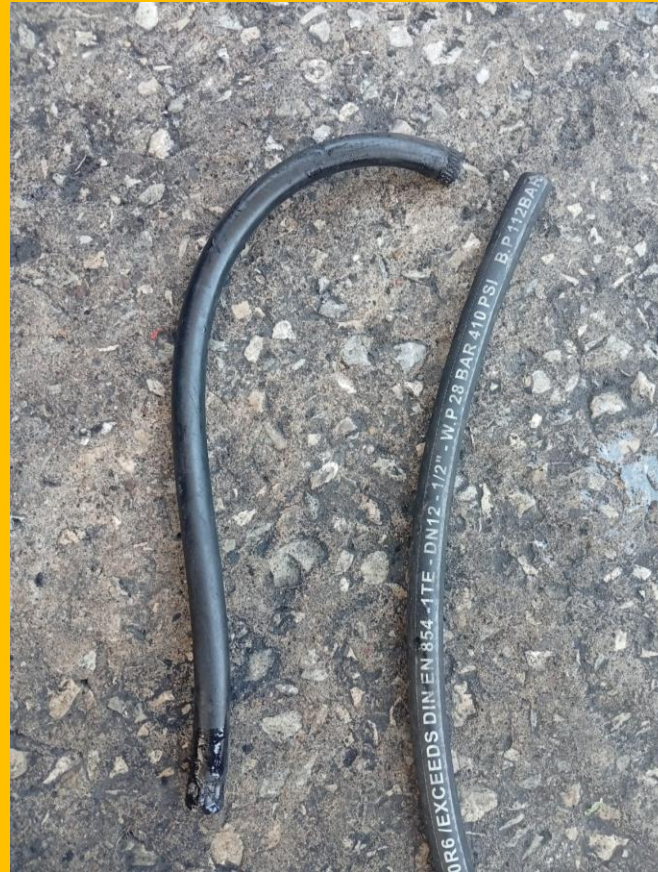
COMPARACIÓN DE MANGUERA DE ENFRIADOR DE ACEITE DAÑADA Y NUEVA

REEMPLAZO DE JUEGO DE MANGUERAS DE ENFRIADOR DE ACEITE.

EL ACEITE MANTIENE LUBRICADAS Y A UNA TEMPERATURA ÓPTIMA LAS PIEZAS INTERNAS, SI LA MANGUERA DEL ENFRIADOR SE ROMPE, EL SISTEMA PUEDE PERDER TODO EL LUBRICANTE LO QUE PROVOCA UN SOBRECALENTAMIENTO INMEDIATO, POR LO CUAL, SE RECOMIENDA INSPECCIÓN DIARIA DE MANGUERAS Y ACEITES.

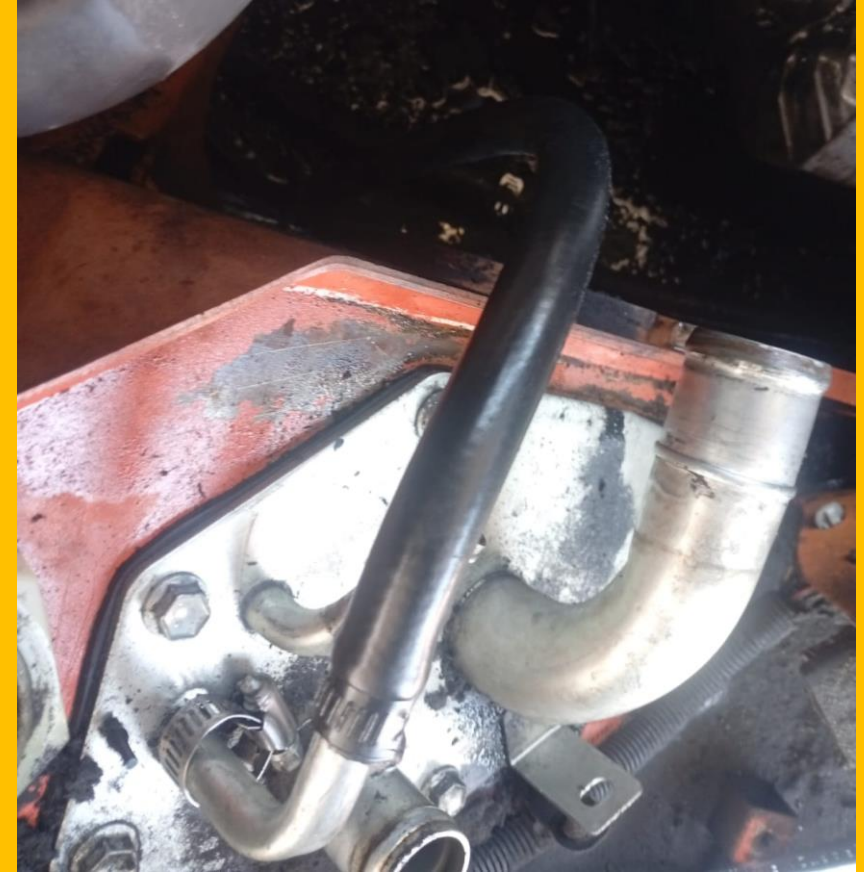
MANGUERA INSTALADA

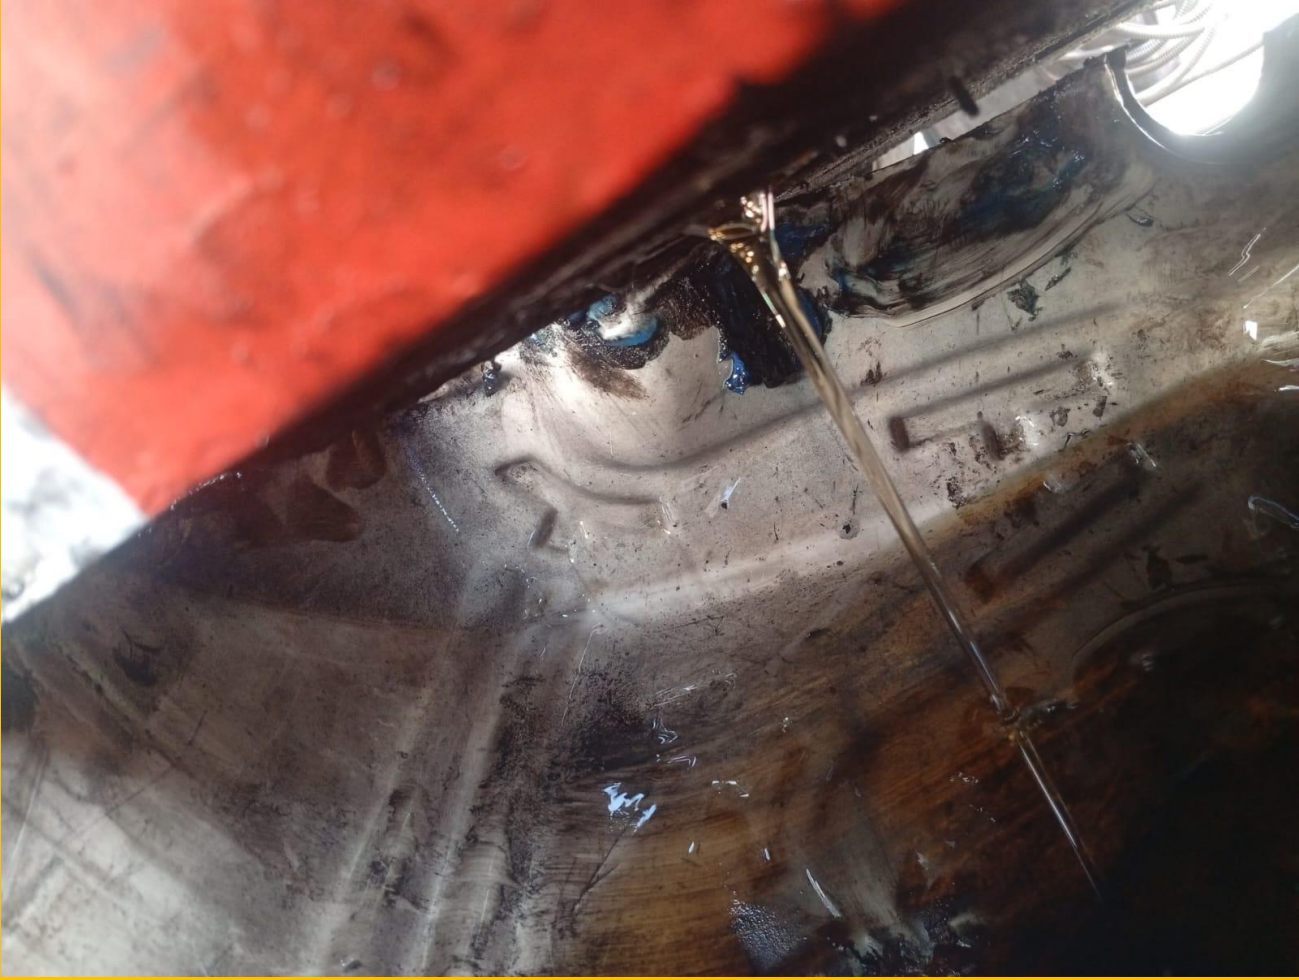
SERVICIO DE LIMPIEZA DE TANQUE HIDRÁULICO.

CONTAMINACIÓN DE ACEITE DE MOTOR EN TANQUE DE ACEITE HIDRÁULICO

LAS PARTÍCULAS DE METAL O POLVO QUE SE ASIENTAN EN EL FONDO DEL TANQUE VUELVEN A CIRCULAR SI NO SE LIMPIAN. ESTO ACTUA COMO UNA "LIJA LÍQUIDA" QUE DESTRUYE LOS SELLOS INTERNOS Y LA BOMBA HIDRÁULICA POR LO QUE SE RECOMIENDA DE MANERA PERIODICA LA LIMPIEZA DEL TANQUE.
